立法會參考資料摘要

將軍澳不正常沉降

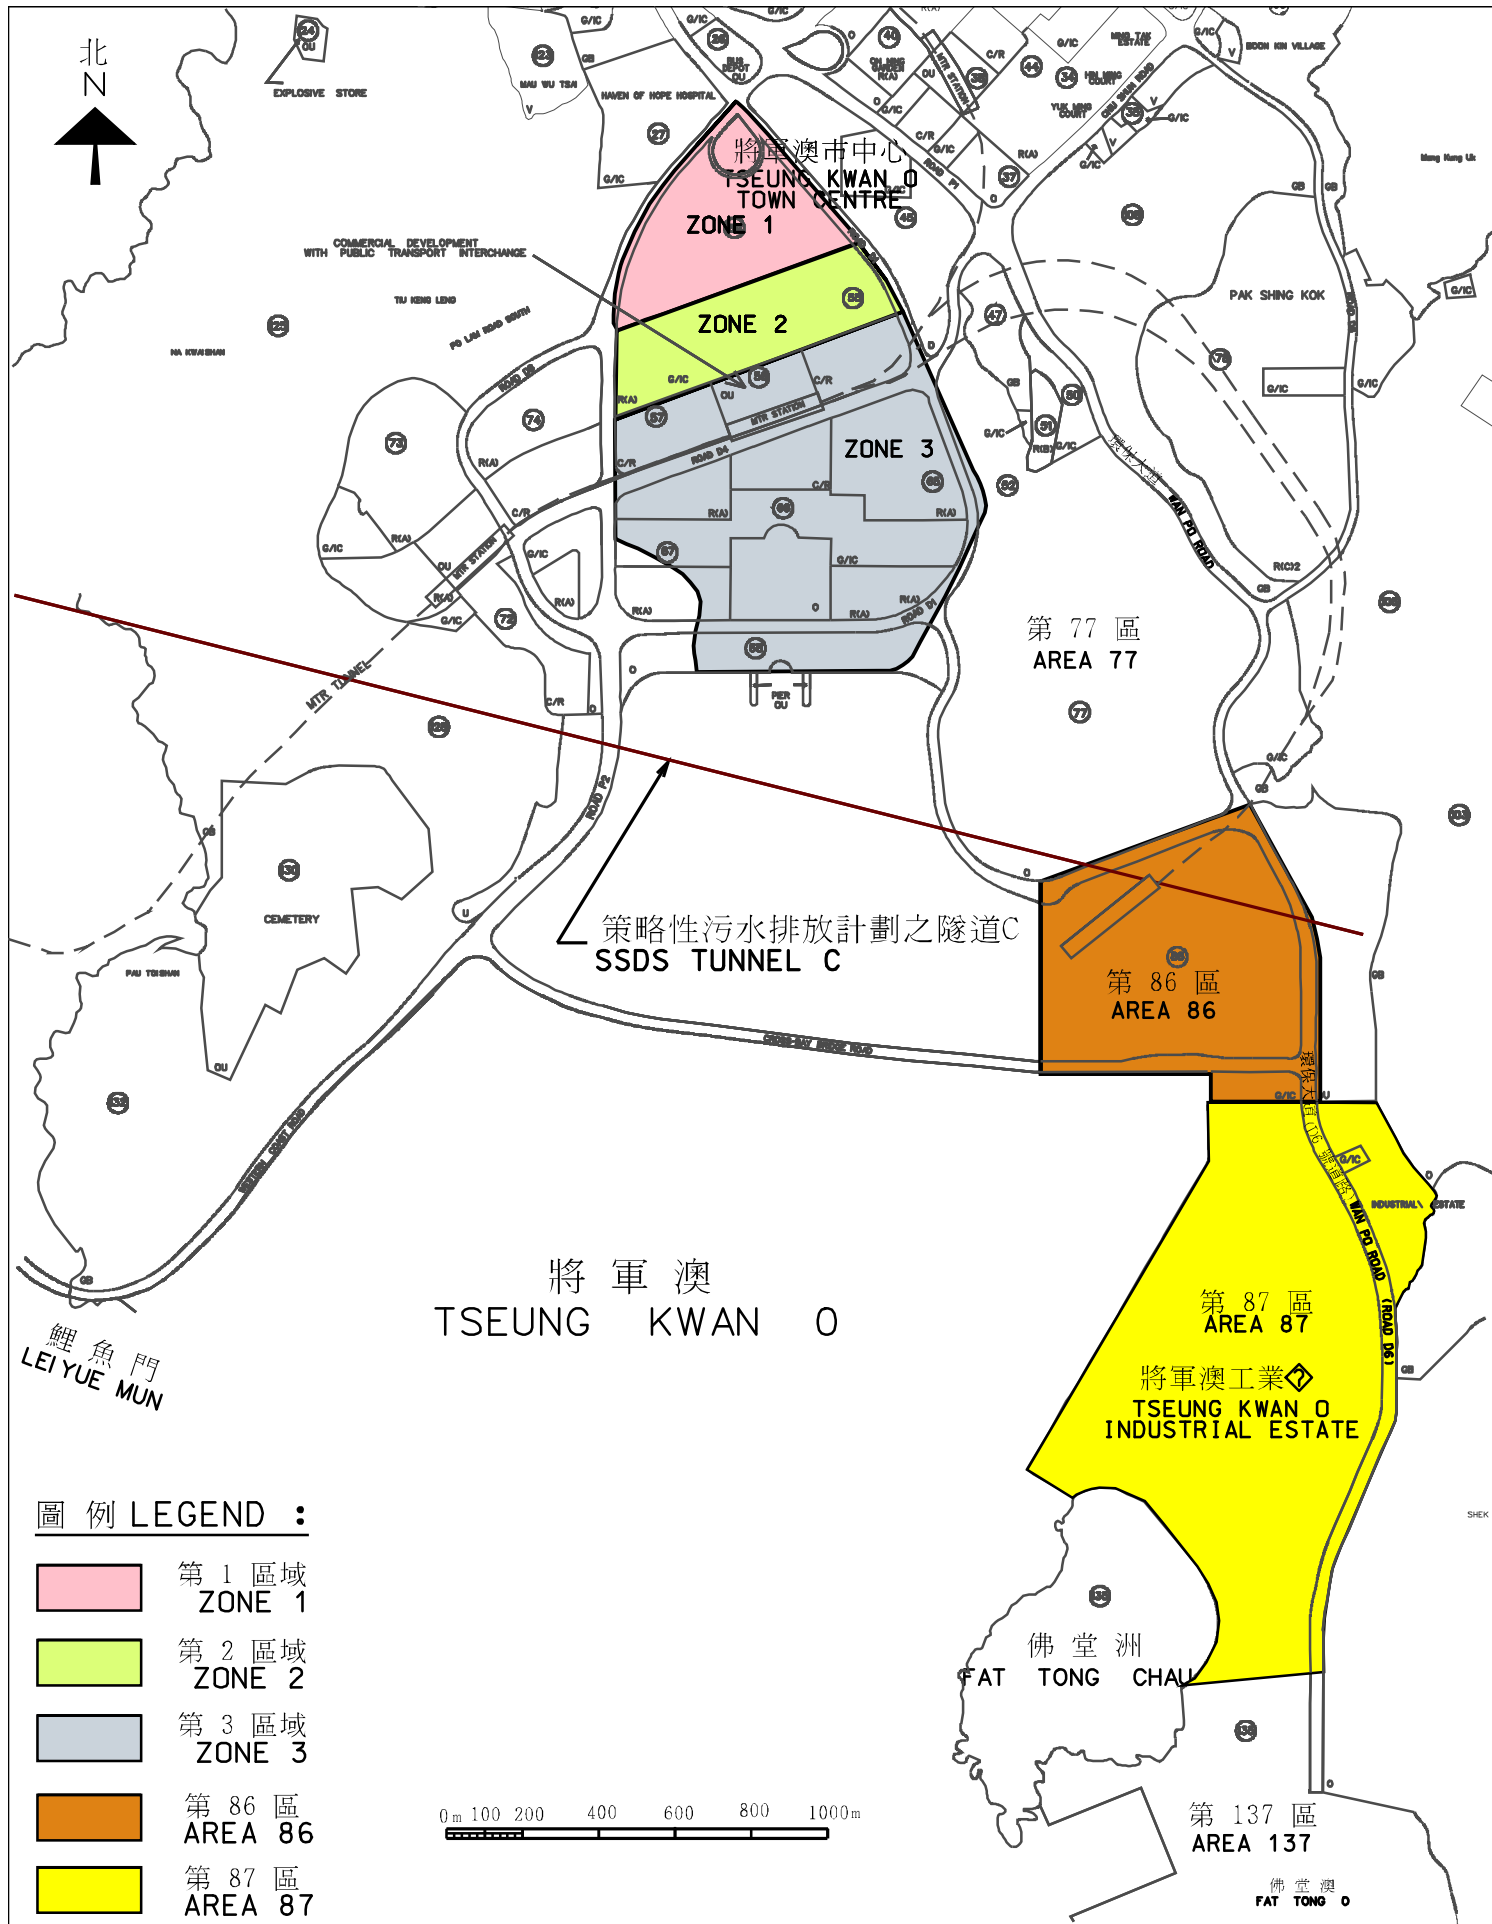
3. 受不正常沉降影響的範圍主要包括調景嶺、將軍澳市中心、將軍澳第 86 區以及將軍澳工業邨，請參閱附件 A 圖 1。至於受影響的市中心內現有住宅大廈的位置(分布 3 個地區)，則請參閱附件 B 圖 2。

7. 調查發現，不正常沉降的成因可能有 3 個：
- (a) 填海土地的正常沉降幅度較預期為大；
 - (b) 地下水被抽去，以致地下土壤層固結；以及
 - (c) 填海後的建築工程影響所致。
8. 經過仔細的實地勘察、實驗室測試、實地儀錶量度以及電腦模擬地下水體系後，上述有關市中心的研究得出結論如下：
- (a) 填海工程大致按照原有設計進行，亦無迹象顯示這項工程引致任何不正常沉降。
 - (b) 不正常沉降主要由於填海區下層土壤的地下水被大量抽去所致。因此，唯一可信的沉降成因是：地下水流入將軍澳填海區外策略性排污計劃第 I 期的隧道(見附件 A 圖 1 策略性排污計劃第 I 期隧道的路線)。
 - (c) 有些附近正進行建築工程(例如建築地基和進行有關的抽水工程)的地點，填土物料亦出現局部的輕微沉降。
 - (d) 根據設計，策略性排污計劃第一期隧道完成後，會鋪設永久襯層，

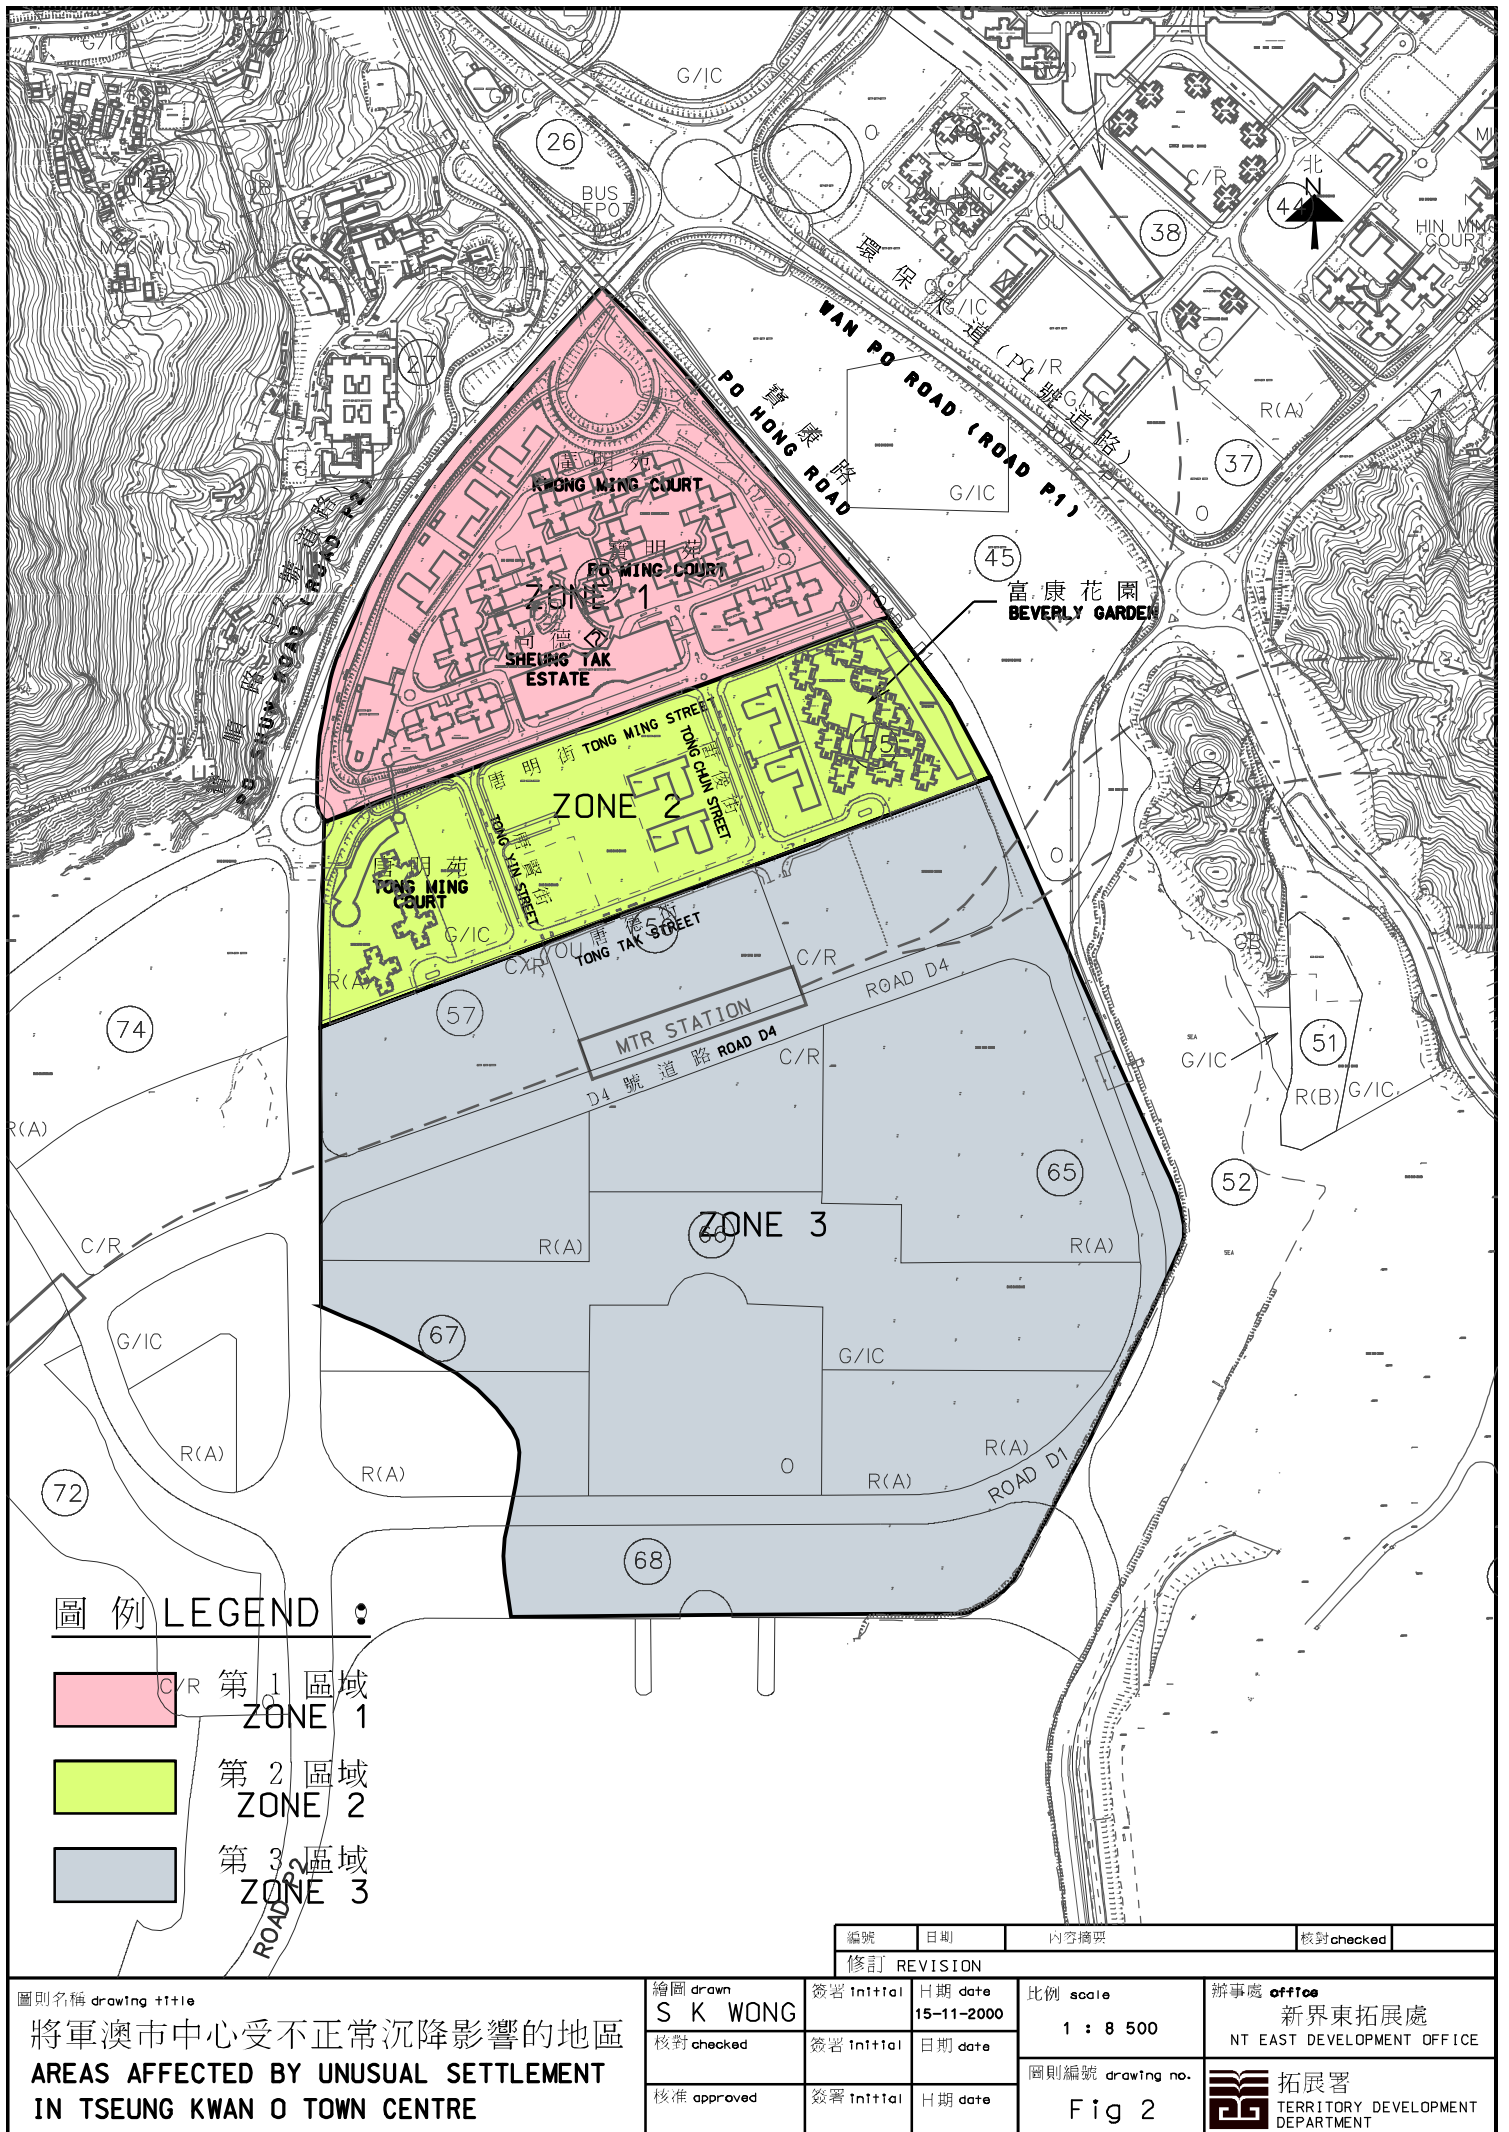
圖 2

5. 幾乎所有地區錄得最高沉降率的時候都是在 1999 年最初 6 至 9 個月(市中心當時每月沉降大約 40 毫米，其餘部分地方每月沉降最多為約 160 毫米)。自此以後，沉降率便大幅下降。直至 2000 年 10 月，市中心第 1、2 區大部分地方的沉降可說已完全停止。至於市中心第 3 區、將軍澳第 86 區以及將軍澳工業邨，每月的沉降幅度約在 0 至 30 毫米之間。這個幅度的沉降包括了填海地本身正常的沉降，而沉降幅度與 1999 年年初相比，已大有改善。
