立法會交通事務委員會
鐵路事宜小組委員會會議

九廣東鐵列車
車底組件裂紋
調查進展

二零零六年二月十七日

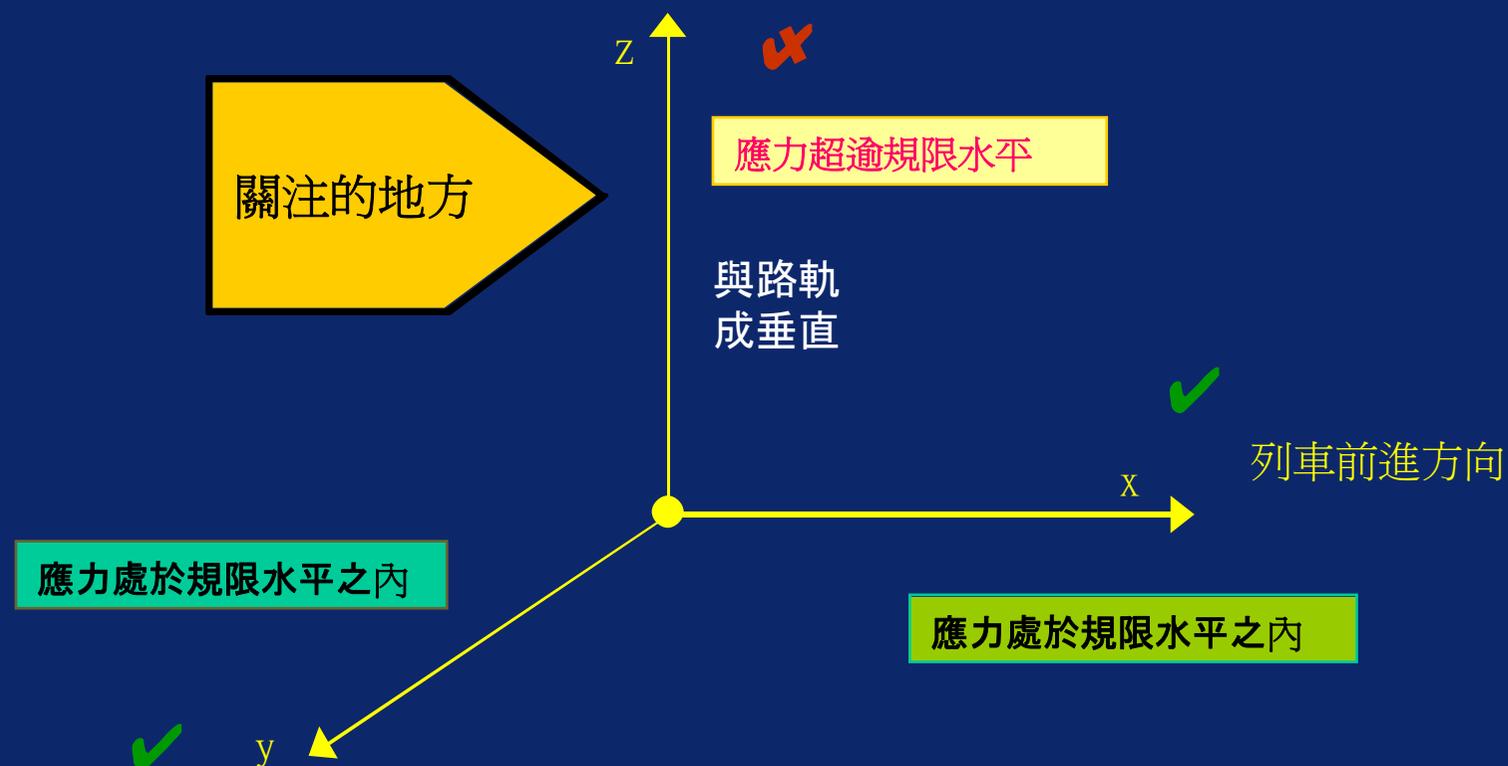
測試結果的初步分析

- 垂直方向應力有相當時間超逾規限水平
達30%至60%
- 和列車自動操作系統的引進無關

1. 進行有系統的測試和分析，以確認過量應力的根源
2. 找出所有其他可能有關的因素及確定其影響
3. 盡可能消除過量的應力及其他不利因素的影響
4. 更換及加固車底組件的掛架，以確保安全
