九廣東鐵列車 車底組件裂紋 調查報告

二零零六年五月六日

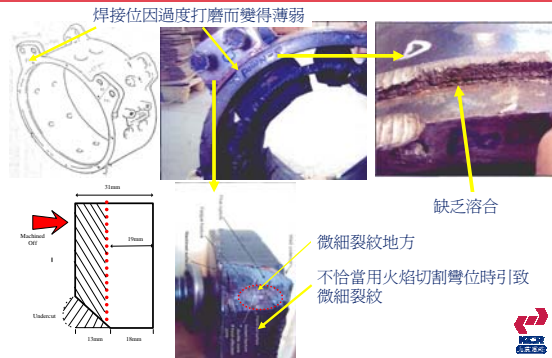
壓縮器焊接位質素不完善

- 改善懸掛系統，以減低車身震動
- 長遠改良承托架的設計
- 修訂列車預防性維修程序及時間表，以加強列車掛件的檢驗
- 於列車及路軌安裝儀器，監察車輪及路軌的互相影響，在有需要時，實行改善措施
- 制定路軌更換時間表，優先處理震動較嚴重的路段

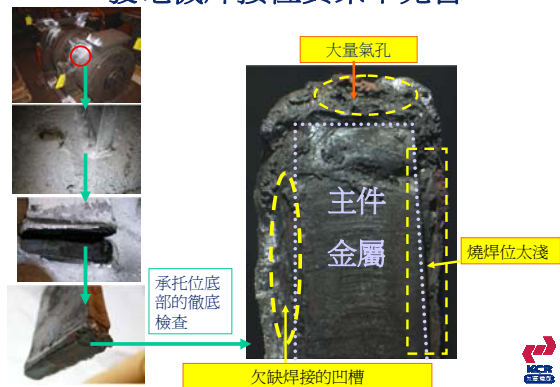
發電機焊接位質素不完善

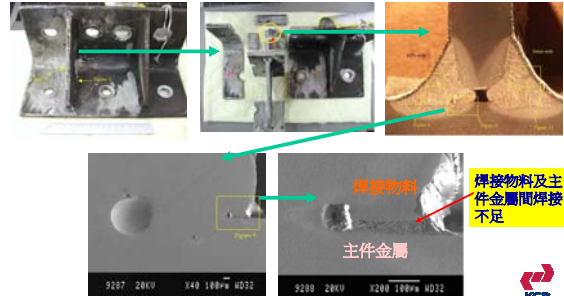
電池箱的微細結構檢查顯示焊接位質素不完善

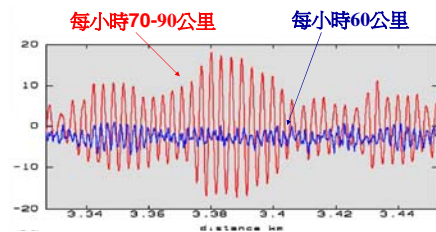
於發電機換流器上方掛架的應力

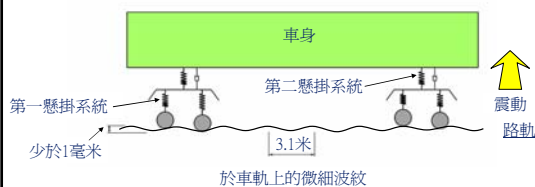
車身共振

共振時車速 = 車身共振頻率 x 波長
