立法會交通事務委員會
鐵路事宜小組委員會
二零零七年二月十四日西鐵事故調查

二零零七年二月十四日
西鐵列車在大欖隧道內發生火警事故
事故檢討小組報告

二零零七年二月十四日
西鐵列車在大欖隧道內發生火警事故
技術檢討小組報告

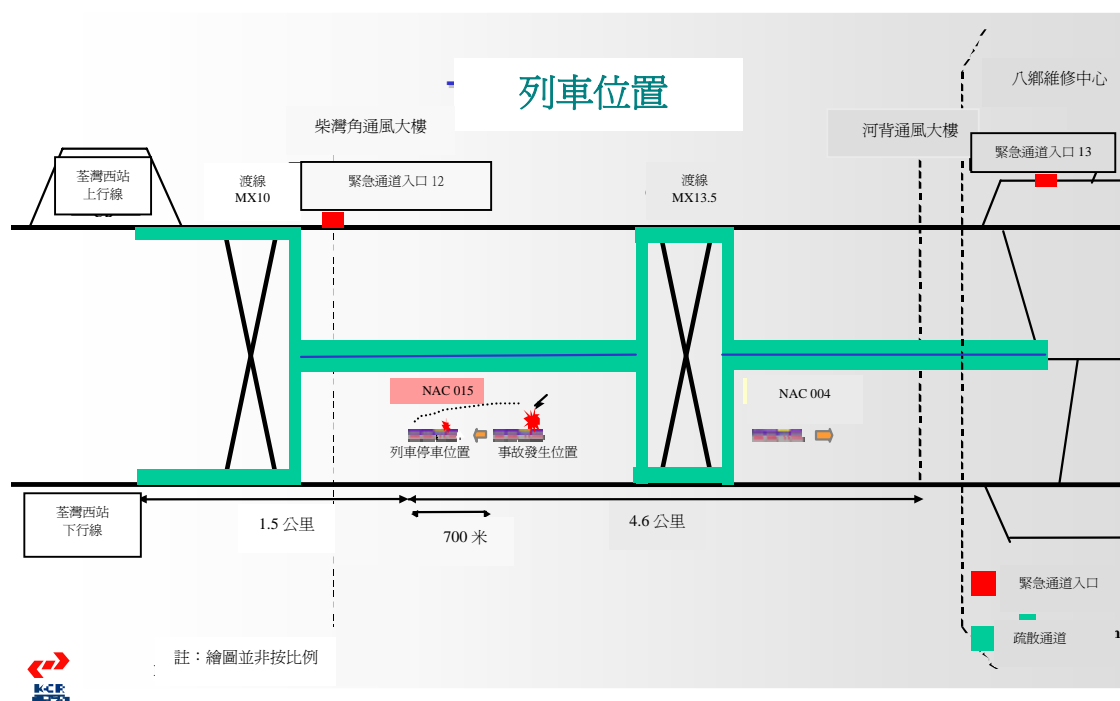
2.5. 控制中心主任立即透過電腦系統執行指令，令所有車站月台上的列車停止行駛。肇事列車隨後的一班列車 NAC004，當時已離開錦上路站，正進入隧道，控制中心立即指示該列車停止行駛。該列車在隧道中間離開渡線

MX13.5 約 100 米範圍停下。列車司機考慮到前面有煙，為防止有煙進入車廂，司機關上列車通風系統的風閘。以下為事故時，列車在大欖隧道內的位置圖：
