西鐵列車火警事故

立法會交通事務委員會

2007年5月4日

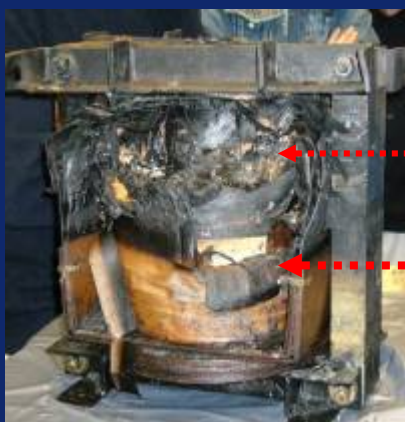
肇事的電壓互感器

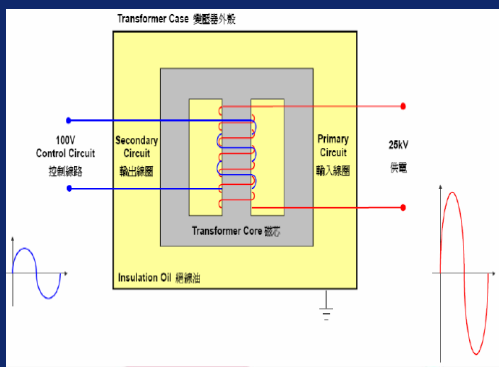
上組線圈嚴重燒毀，跡象顯示其絕緣體最先被超電壓所破壞

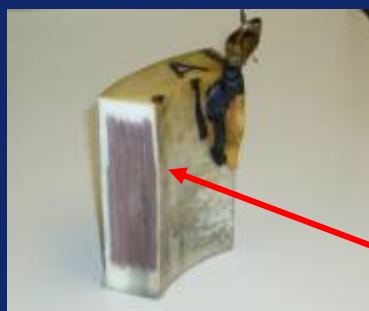
下組線圈出現膨脹跡象，內線圈已與樹脂分離，是由於過大電流通過導致過熱引致

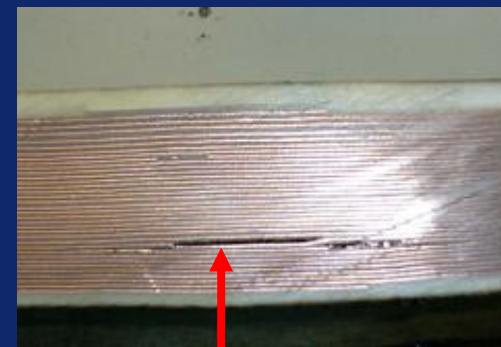
膨脹部分

線圈已與樹脂分離

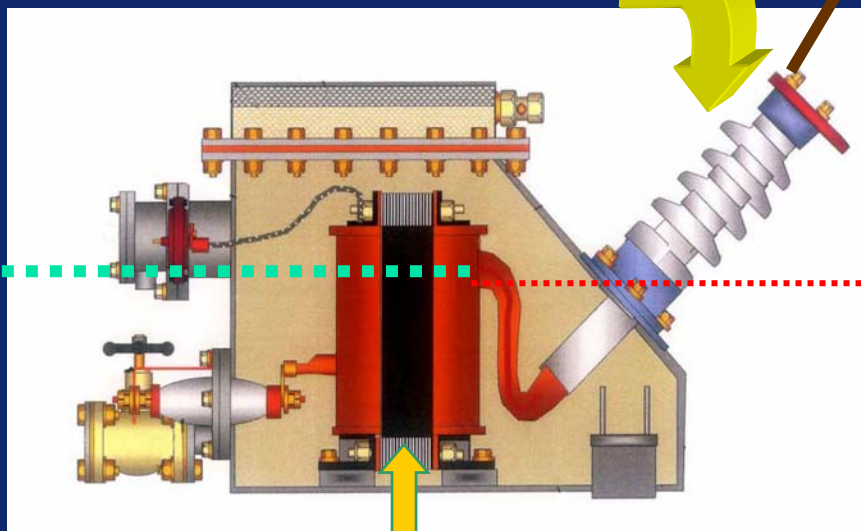
超電壓，例如由雷擊所致

在正常情況下，絕緣體潛在的瑕疵不會引致設備故障

當絕緣體裏潛在的瑕疵遇上超電壓時，便可能會浮現和進一步發展，引致故障
