九龍土瓜灣馬頭圍道 45 號 J

樓宇倒塌調查報告

屋宇署

2010 年 4 月

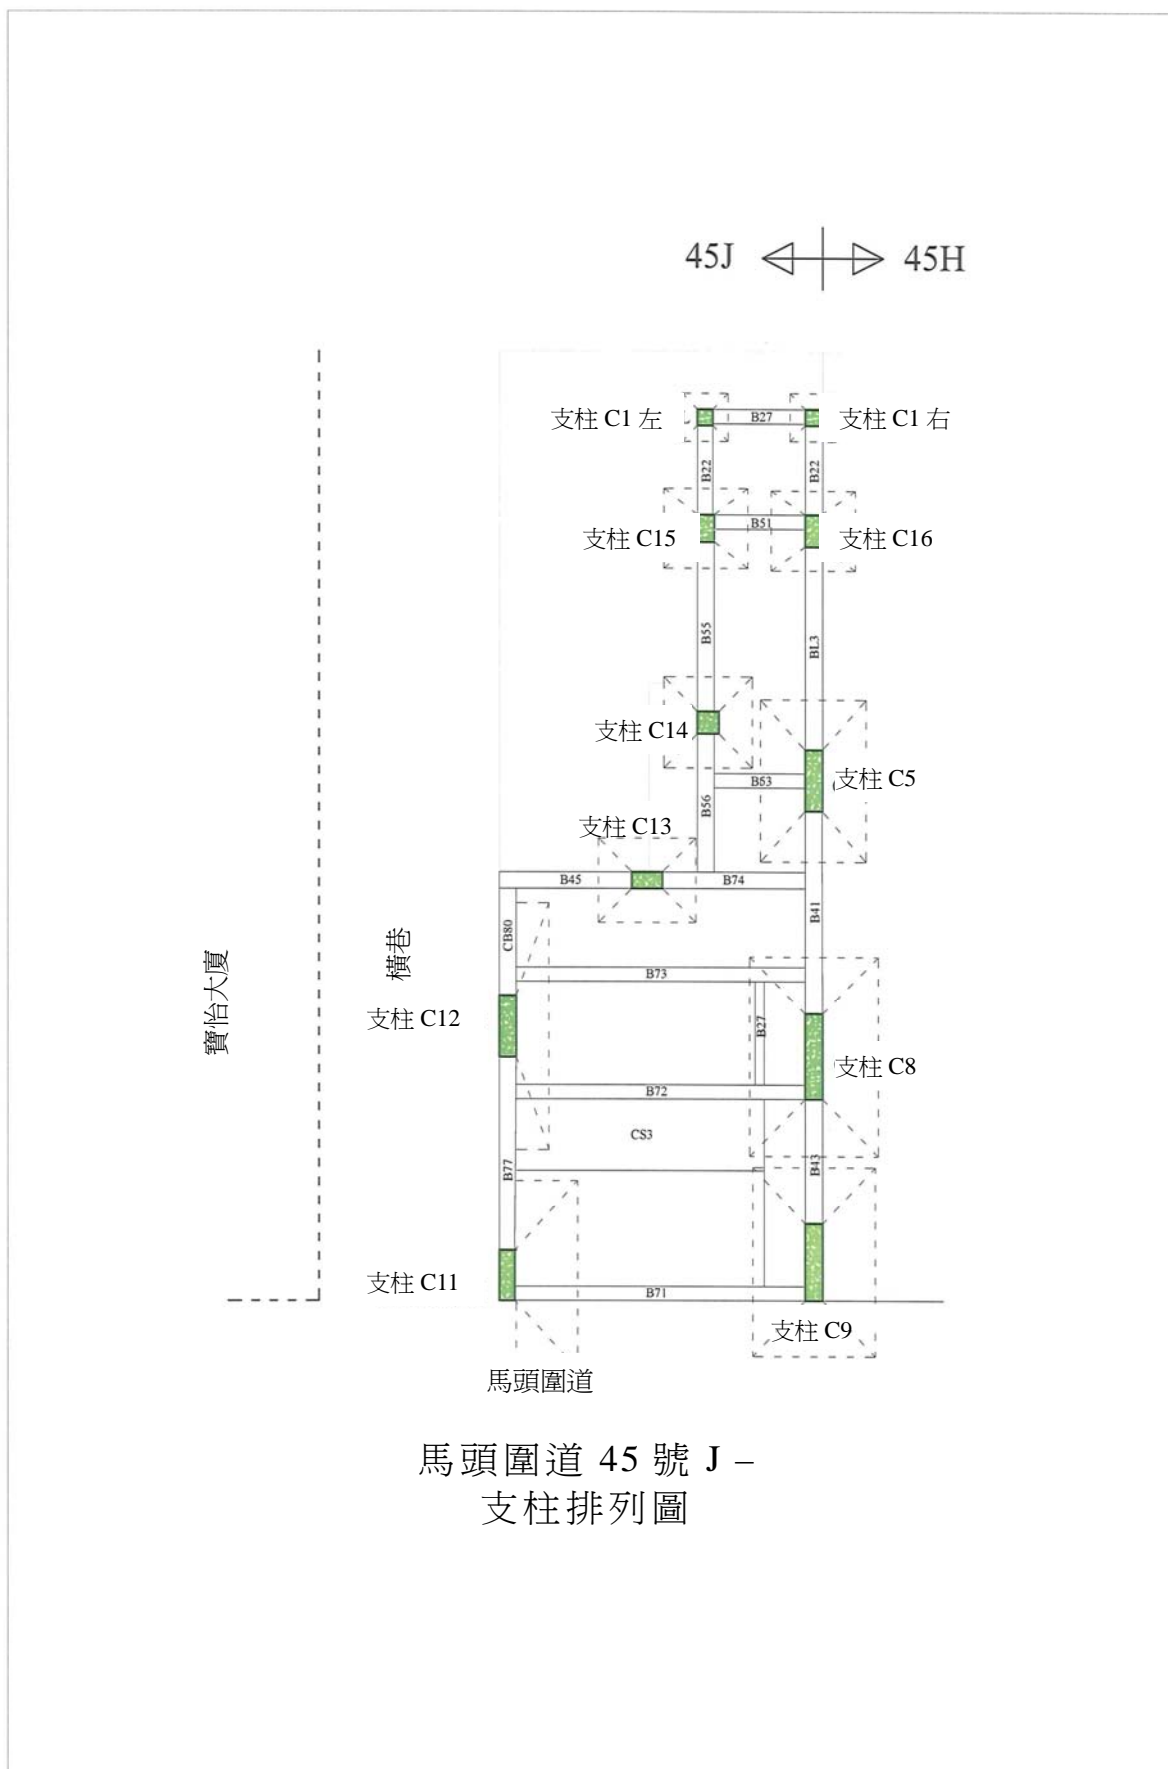
- (c) 事故中有三條支柱倒塌，編號分別為 C11、C12 及 C13。樓宇倒塌後，在地面層發現該三條支柱的殘餘物。支柱的排列圖載於附件。

11. 我們再進行另一項評估，當 C13 支柱進一步受到某些外來力量影響，它能承擔荷載的能力便會減弱；由於現場沒有任何預防措施(例如豎設鋼柱及支撐架)分擔其需要承擔的荷載，當 C13 支柱所承受的荷載超越其可以承受的極限時，連帶的破壞力亦會延展至附近的 C11 及 C12 兩條支柱，增加了這兩條支柱需承擔的荷載。

12. 五條主支柱（即 C8、C9、C11、C12 及 C13）在結構上不對稱的排列，形成一個堅固度較低的門架式整體結構（即 45J 的倒塌部分）；而原有設計採用簡單支撐的柱樑連接處並沒有提供任何支柱和橫樑之間的力矩轉移。這種結構跟 45G 及 45H 樓宇對稱排列的支柱相比，承受側面荷載能力較少。相對而言，45G 及 45H 對稱排列的支柱，能形成一個較堅固的多層構架的整體結構，可抵受較多的橫向移動。

13. 當 C11、C12 及 C13 三條結構上不對稱排列的支柱所承受的荷載均超越它們可以承受的極限時，便可能會在極短的時間內被壓裂，不能再支撐五層高樓宇的重量。這情況會導致樓宇的較低層部分（約兩層）首先倒塌。

16. 根據實地視察、結構分析及目擊者的口供，45J 樓宇的倒塌，相信可能是由於 C13 支柱受到某些外來力量破壞所觸發的。至於這些外來力量的源頭，仍然有待進一步調查，包括取得建築物料測試和科學鑑證研究結果才能確定。
