## 立法會交通事務委員會

### 接駁東區走廊的興發街支路的結構安全

中環灣仔繞道  
食環署威菲車房重置工程

Central - Wan Chai Bypass — FEHD Whitfield Depot Reprovisioning Works

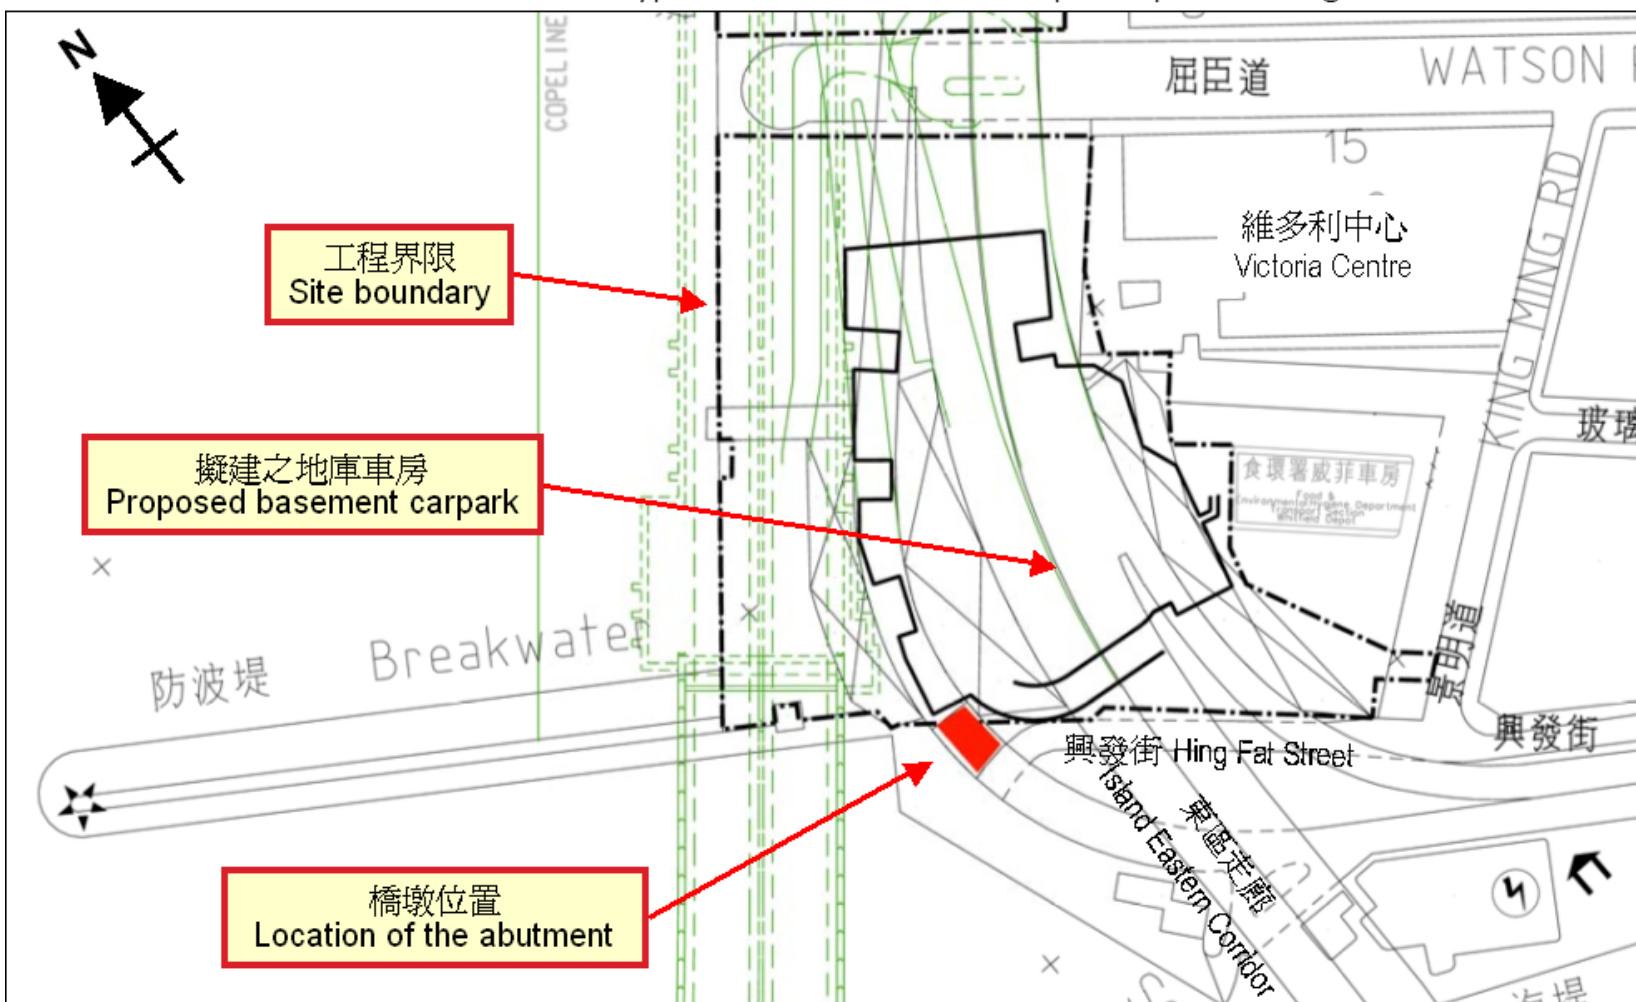
附件一 Annex 1

<sup>2</sup> 東廊興發街支路橋墩位於食物環境衛生署（食環署）威菲車房重置工程範圍的附近（見附件一）。有關工程涉及把部份威菲車房現址改建為一個地下停車場供食環署日後使用，以騰出地面的空間，進行主幹道工程。
