路軌裂縫事故匯報

二零一一年二月二十一日

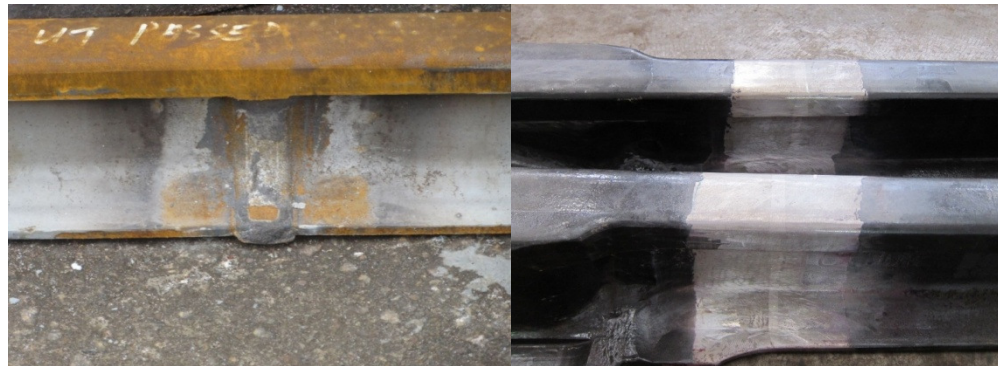
路軌的焊接區

實地焊接的路軌

生產過程焊接的路軌
