立法會交通事務委員會
鐵路事宜小組委員會

港鐵荃灣綫 2010 年 10 月 21 日服務受阻事故

2010年10月21日港鐵荃灣綫服務受阻

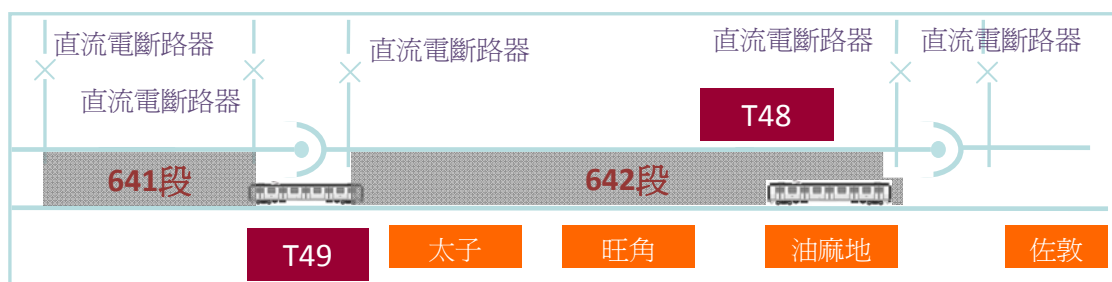
4. 早上6時47分，供應另一段往中環方向—即太子與長沙灣站之間的一段(641段)架空電纜直流電斷路器亦同樣出現跳掣。T49列車當時正前往太子站。列車車長報告，他聽到聲響，並看見前面的隧道有閃光，然而，列車並沒有顯示出現故障。

5. 雖然車務控制中心能恢復太子至長沙灣站之間(641 段)的電力供應，但油麻地至太子站之間(642 段)的電力供應仍未能恢復。油麻地站職員被安排前往現場視察，其後報告 T48 列車第二卡車車頂上的架空電纜折斷。

16. 在較早前 T49 列車進入太子站時，其集電弓將兩個架空電纜供電區連接。其車頂上的第一及第二支集電弓由有電力供應的 641 段進入無電力供應的 642 段，因而將更多高電流經架空電纜引進 T48 列車，直至 641 段的直流電斷路器探測到不尋常的電流而跳掣，令情況惡化。
