立法會
經濟發展事務委員會
2012年4月23日

昂坪360纜車
2012年1月25日事故調查報告

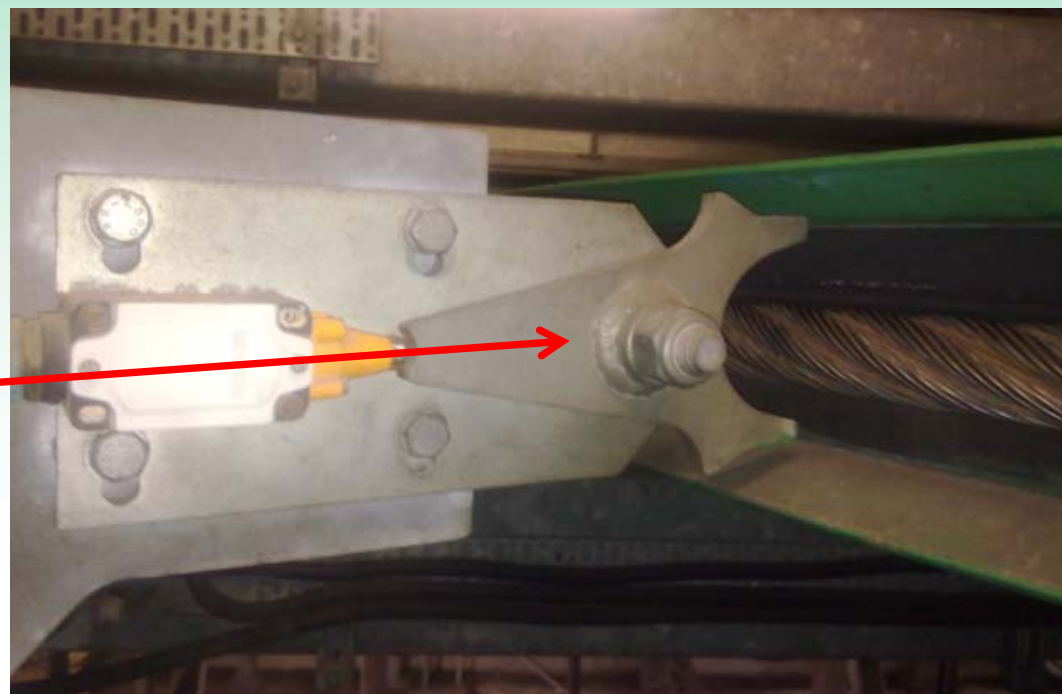
位置感應器

亦設有位置感應器使滑輪在出現異常震動時停止
纜車運作

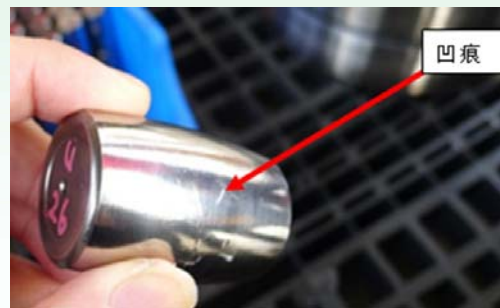
上軸承的頂部滾柱的凹痕

- 潤滑油有較高的水份，使其潤滑效能降低，引致4號滑輪的上軸承出現損蝕。
- 昂坪360並未採取足夠的預防措施，防止環境中的水份滲入未用過的潤滑油。
- 現時滑輪的震動監測系統，未能對4號滑輪軸承之損蝕作出預先警報。

1. 更換全部牽引纜滑輪的軸承。
2. 改良所有牽引纜滑輪軸承的振動監測系統，令數據可持續地收集，並加密至每兩星期分析振動數據。
3. 每月為潤滑油進行水份及金屬成份分析，並根據結果，於有需要時調密加油次數。
