輕鐵事故調查結果

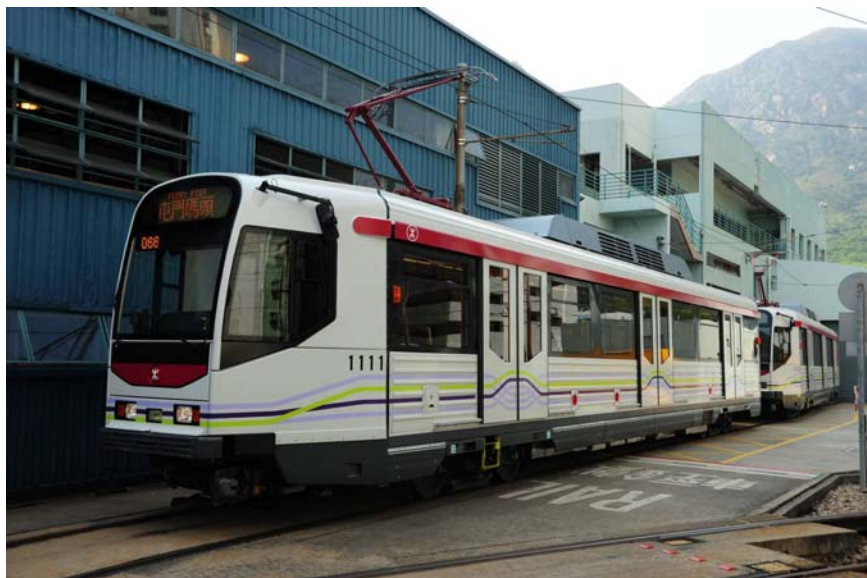
調查工作

- 完成檢查事故輕鐵，確定沒有不規律的情況
- 同期生產的輕鐵車輛全面檢測，確定狀況良好
- 確定基建設施操作正常
- 現場沒有發現可能影響輕鐵安全運作的外來物件

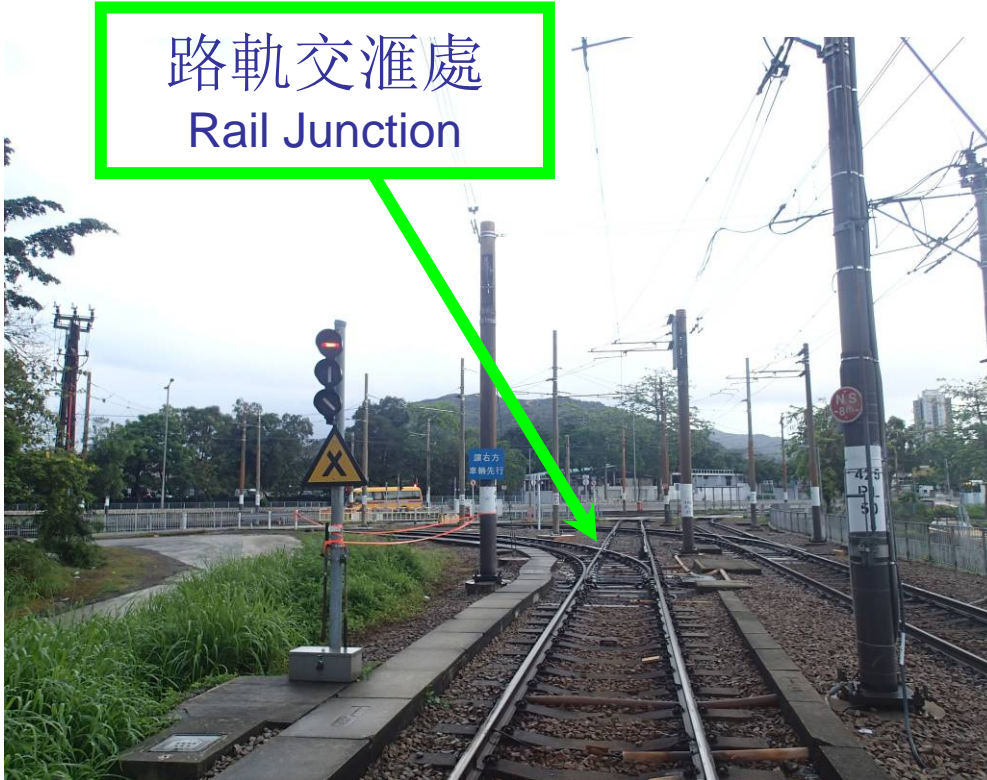
路軌交匯處
Rail Junction

- 事故車速為
每小時 40.9 公里
- 輕鐵交匯處道岔限速為
每小時 15 公里

- 加密提醒輕鐵車長安全駕駛的重要性
- 增加在輕鐵網絡的突擊車速偵測
- 在合適的地點試行設置固定的車速攝影機
