立法會
發展事務委員會

朗豪坊自動梯事故的技術調查

九龍旺角朗豪坊自動梯事故 技術調查報告

Issued Date: 9 June 2017
出版日期：2017年6月9日

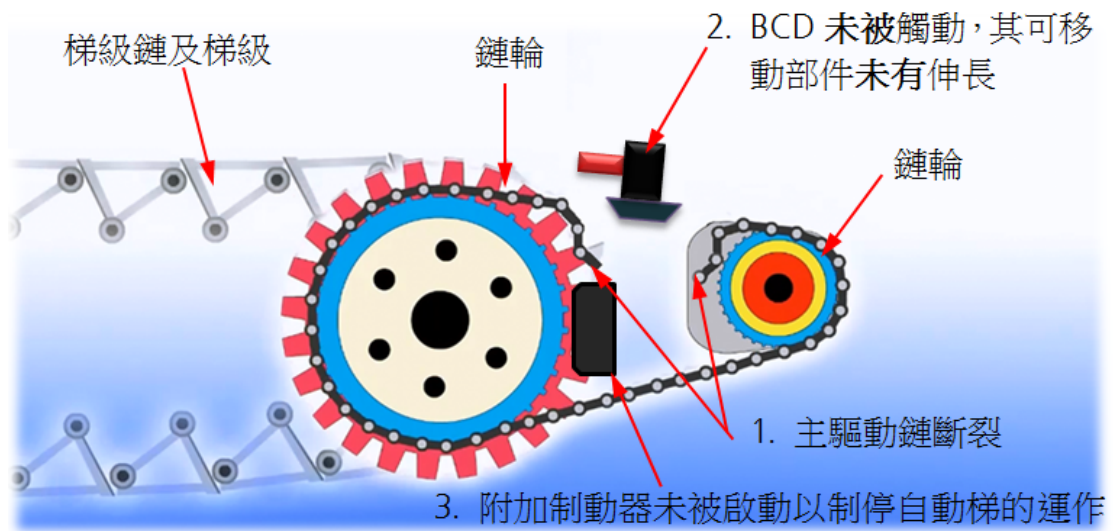
5.2 在正常情況下，驅動鏈斷裂裝置（BCD，請參閱圖 1 及 3）會無間斷地監察主驅動鏈是否斷裂及／或過度延長。當主驅動鏈斷裂或過度延長時，便會觸動 BCD，而 BCD 會發出信號以啟動附加制動器來制止自動梯運行（請參閱圖 2a）。在是次事故中，當主驅動鏈斷裂時，BCD 未能偵測出主驅動鏈斷裂，因而沒有啟動附加制動器來制止自動梯運行（請參閱圖 2b）。

圖 2b：主驅動鏈和 BCD 在事故中雙重失效

5.3 是次事故的成因是主驅動鏈和 BCD 雙重失效。這種雙重失效的情況十分罕見。根據機電署的記錄，香港過去從未發生類似情況。

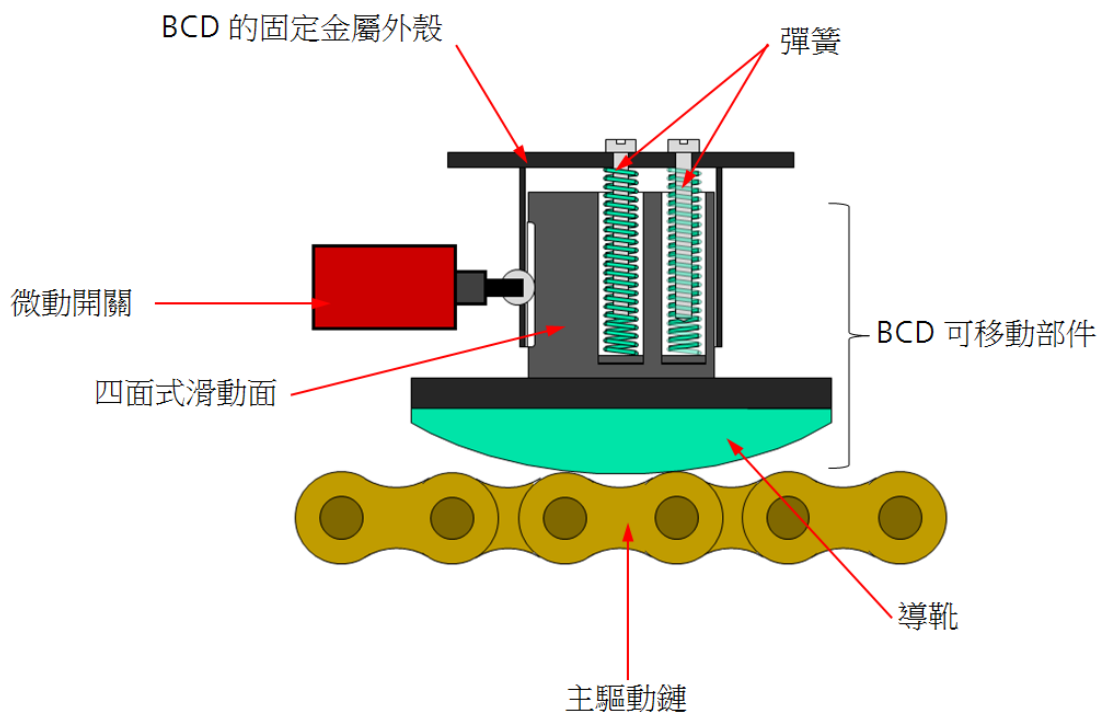
圖 3：驅動鏈斷裂裝置 (BCD) 的構造

6.3.2 如圖 3 所示，BCD 的可移動部件是安裝在一個固定金屬外殼內，部件的底部有一個塑膠製導靴。可移動部件的設計，令其可以在固定金屬外殼內自由上下移動。固定金屬外殼內安裝了兩條壓縮彈簧，在自動梯正常運作的情況下，該兩條壓縮彈簧會擠壓可移動部件及塑膠製導靴，令導靴可與移動中的主驅動鏈接觸及在主驅動鏈上滑動。當主驅動鏈斷裂或過度延長時，壓縮彈簧會把可移動部件和導靴往下推，此時 BCD 外殼上的微動開關會被可移動部件的曲線滑動面觸動，繼而發出信號啟動附加制動器。

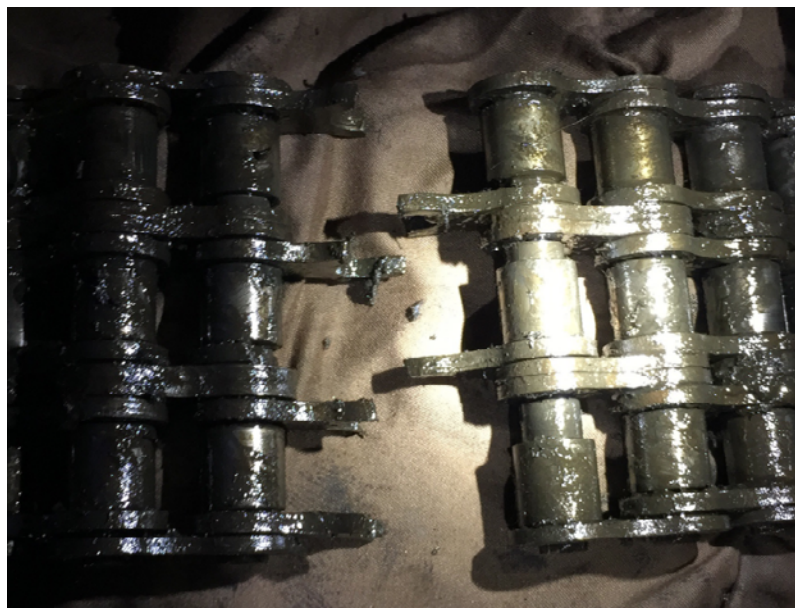
6.2.3 事故發生後，主驅動鏈被發現斷裂。根據上述編號系統，驅動鏈第 1 與第 104 節之間出現斷裂。圖 4 顯示事故剛發生後主驅動鏈的斷裂位置。

圖 4：顯示主驅動鏈斷裂位置的相片

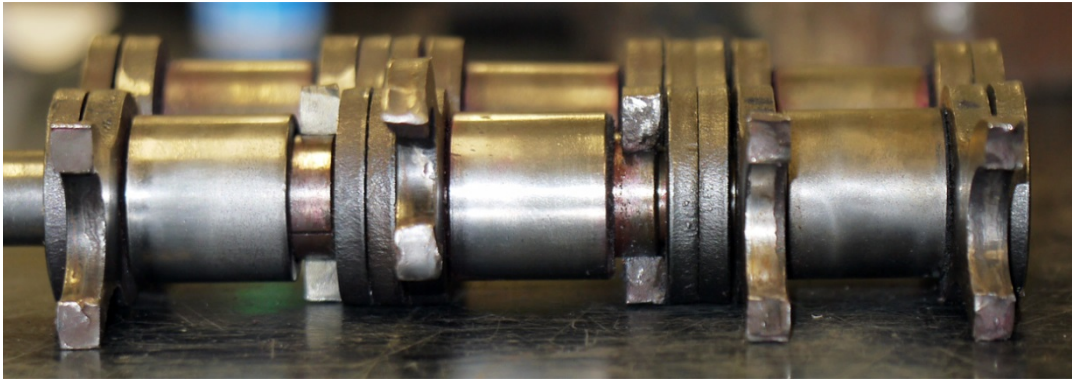
6.2.4 材料專家在實驗室透過立體顯微鏡及掃描電子顯微鏡，對主驅動鏈的斷裂情況作進一步分析，發現所有斷裂面都出現海灘紋，這是金屬疲勞的特徵（圖 5 及 6）。

圖 5：損毀的滾軸連接片

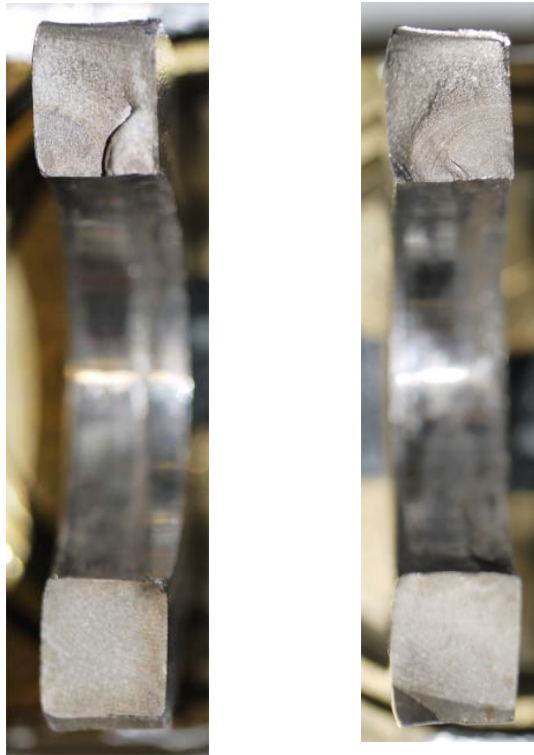
圖 6：斷裂面

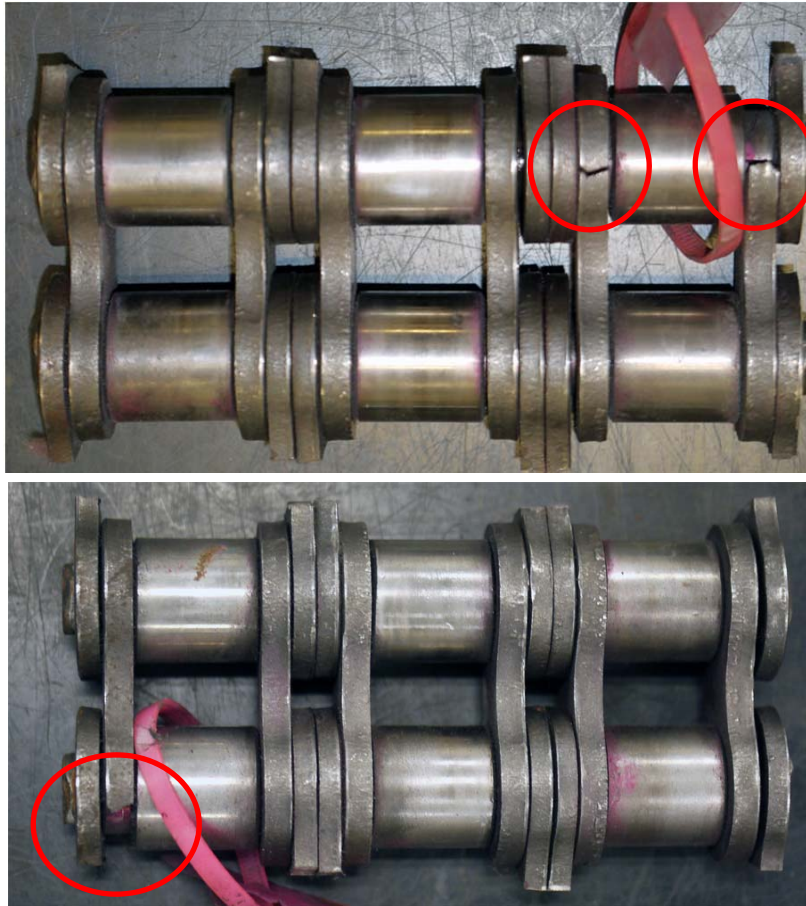
6.2.5 除了第 1 與第 104 節之間位置的驅動鏈出現斷裂之外，其他節的連接片亦有損毀／破裂（圖 7）。

圖 7：其他損毀／破裂的滾軸連接片

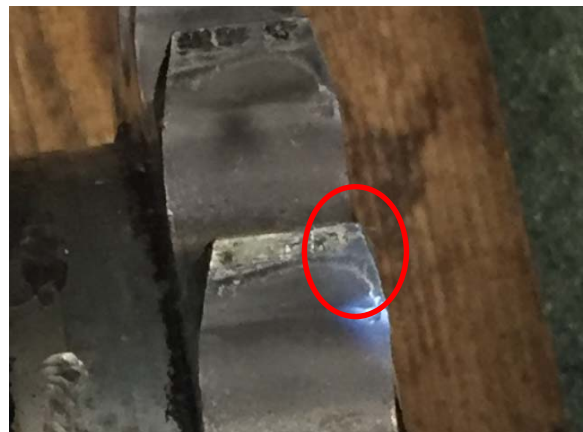
6.2.6 除了主驅動鏈的不正常損毀外，在電動機鏈輪和梯級鏈鏈輪的齒輪上亦有不正常的磨損和刮痕，圖8顯示了電動機鏈輪的齒輪表面磨損的相片。

圖 8：顯示電動機鏈輪的齒輪表面磨損的相片

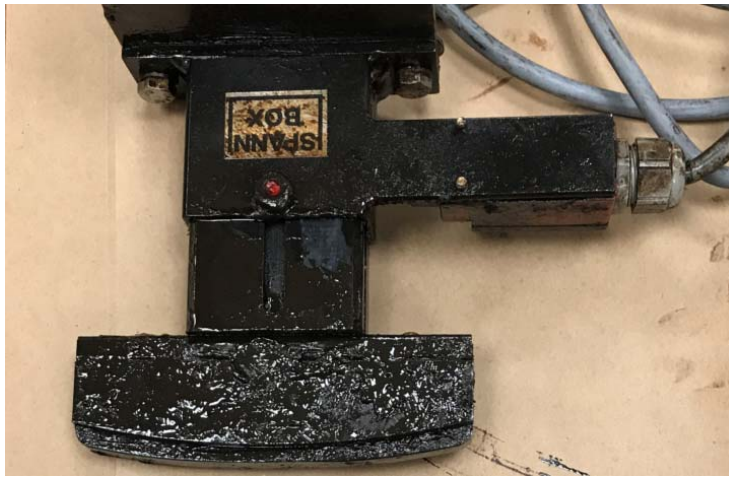
6.3.3 事故發生後，我們檢取有關的 BCD（如圖 9 所示）並送往實驗室進行調查。經拆開該 BCD 後，發現其固定金屬外殼與可移動部件的滑動面之間存有黏性油脂。該等黏性油脂是由用以潤滑主驅動鏈的潤滑油和環境中的塵埃混合而成。

圖 9：BCD 可移動部件及導靴的相片。在 BCD 表面發現由用以潤滑主驅動鏈的潤滑油與塵埃混合而成的黏性油脂。

6.3.5 黏性油脂令可移動部件與固定金屬外殼之間的摩擦力增加，而其中一條彈簧功能失效令彈簧力減少，均導致 BCD 無法正常運作，未能令可移動部件及導軌在主驅動鏈斷裂時向下伸展以啟動微動開關。因此，附加制動器沒有被啟動以制停自動梯。

8.5 機電署於 2017 年 4 月 7 日發出提示通告第 3/2017 號，提醒所有註冊自動梯承辦商和註冊自動梯工程師應該妥善保養 BCD，以確保整個啟動機制可自由運作，及應該全面測試 BCD，以檢查其電氣和機械部件的綜合運作表現。此外，他們應按照《升降機工程及自動梯工程實務守則》中相關條文的規定，仔細檢查主驅動鏈，以確保沒有破裂、斷裂和過度延長。

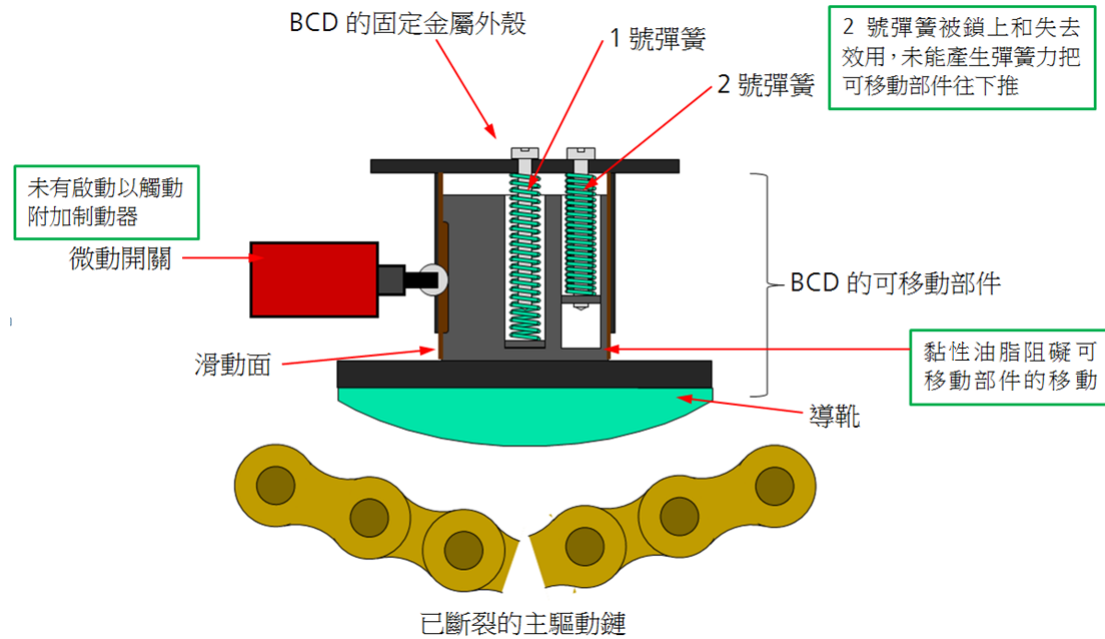
6.3.4 此外，我們發現兩條壓縮彈簧的其中一條被鎖上和失去效用（即未有向 BCD 可移動部件提供彈簧力），致使把可移動部件往下推的彈簧力減少。詳情請參閱圖 10 的圖解。

圖 10：顯示 BCD 內 2 號彈簧被鎖上和失去效用的圖解

7.2 主驅動鏈是因金屬疲勞而斷裂，而 BCD 功能失效是因 BCD 可移動部件的滑動面存有黏性油脂及壓縮彈簧調校不當所致。該等黏性油脂和已減少的彈簧力阻礙可移動部件的運作，導致主驅動鏈斷裂時，BCD 沒有向附加制動器發出信號，以制停自動梯。
