**2017年5月18日**  
**港鐵東鐵綫架空電纜故障事故**

2017年6月2日

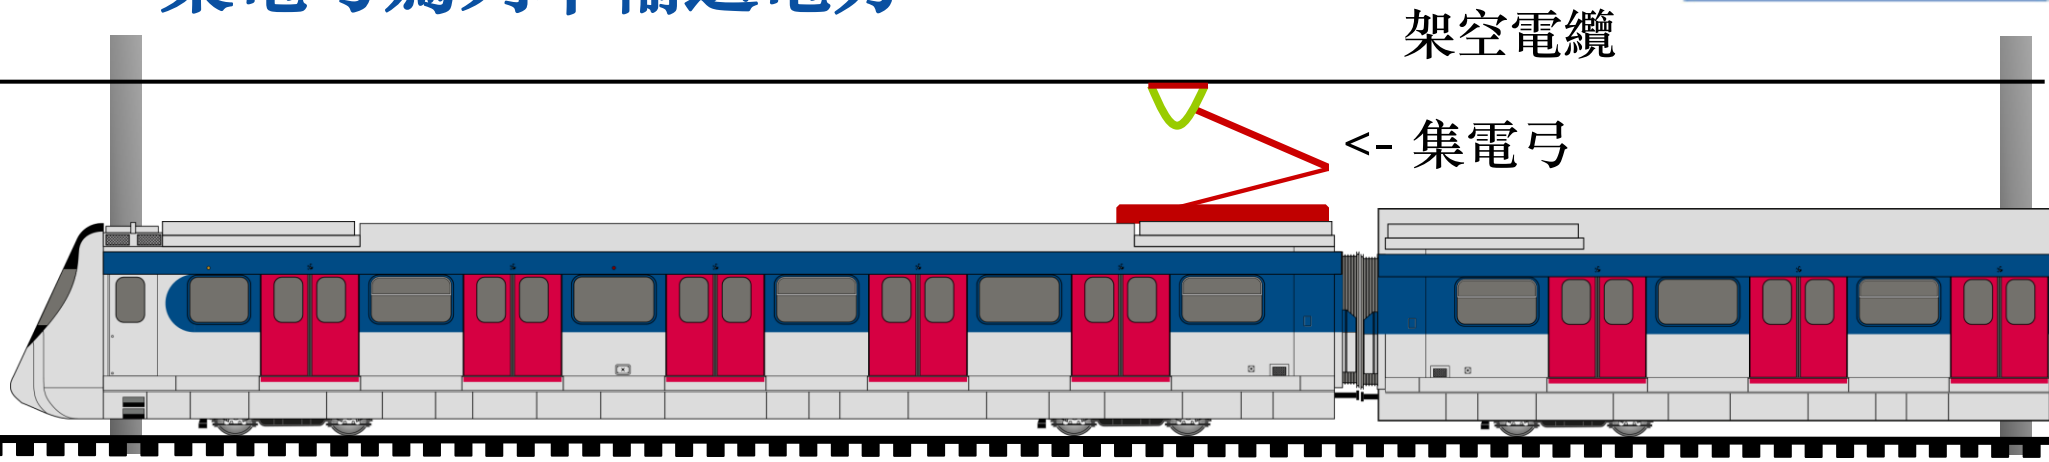
# 集電弓為列車輸送電力

- 港鐵網絡的供電系統由多個不同環節及部件組成，包括輸電網絡、配電站、架空電纜、列車集電弓及列車上的電綫等
- 電力經配電站輸送到架空電纜，由列車集電弓採電，為列車提供電力

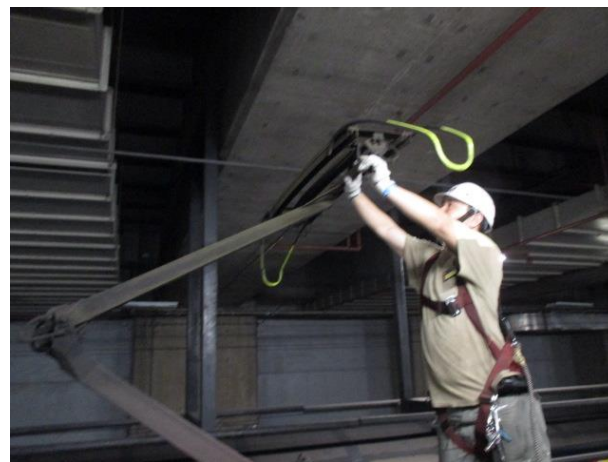
## 集電弓的維修保養

- 集電弓組件與架空電纜會因磨擦而損耗，需定期維修保養及更換磨耗組件以確保運作暢順
- 每21日檢查一次，以狀態為本原則進行
- 涉事集電弓於4月29日檢查時確定狀態正常
- 列車每日投入服務前會進行測試，包括升上及降下集電弓，確保運作良好

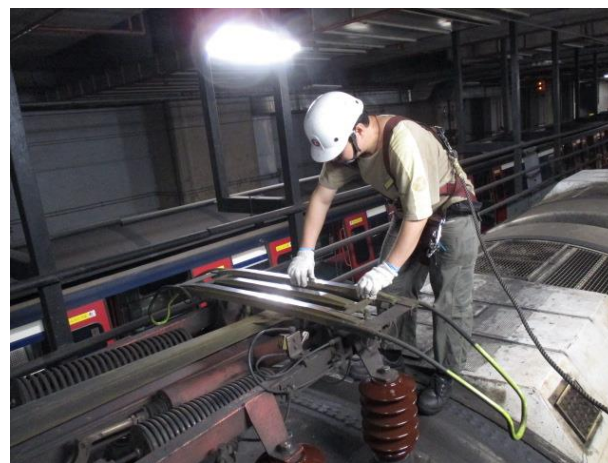
## 跟進工作

- 港鐵公司十分關注是次事故
- 已邀請獨立專家進行調查
- 根據初步調查結果，確認事故與架空電纜無關，是由列車集電弓一個組件受損所致
- 詳細原因有待深入調查
- 港鐵會一直與機電工程署相關部門就事件保持緊密溝通

- 已檢查所有東鐵綫列車車頂裝有新款型號組件的25個集電弓頭，狀況均正常
- 為審慎起見，已更換該25個集電弓頭的組件為原有型號組件
