廣深港高速鐵路(香港段) 四月三日石崗列車停放處事件

立法會交通事務委員會
鐵路事宜小組委員會

2018年6月1日

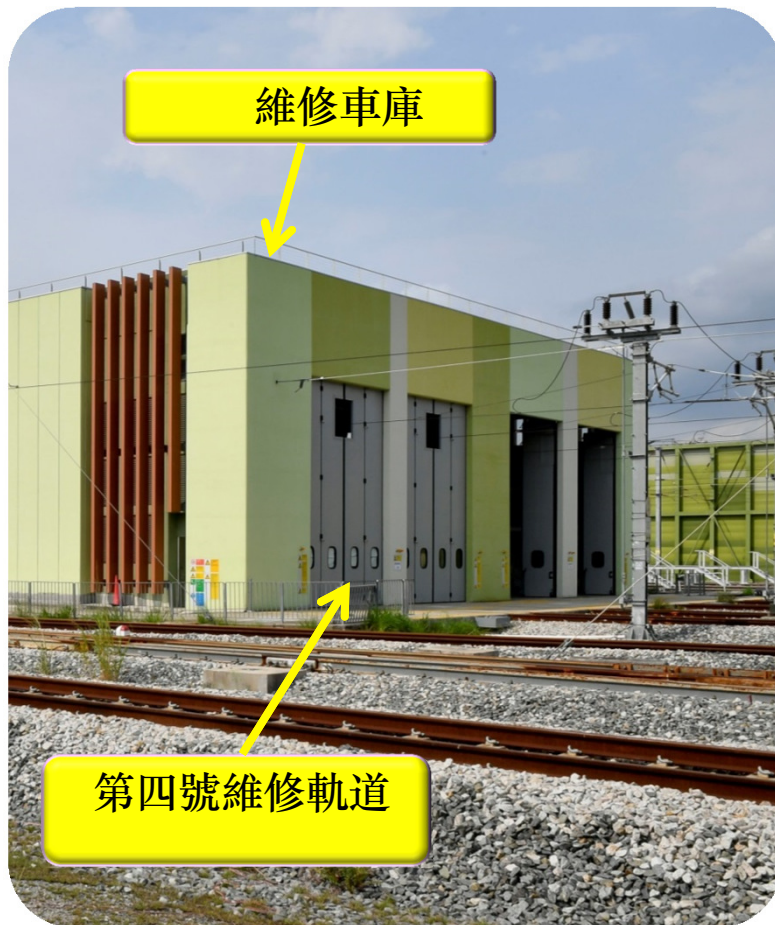
地點：石崗列車停放處維修車庫
第四號維修軌道

- 列車尾卡兩個轉向架其中四個車輪偏離路軌
- 無人受傷，主動公布事件
- 成立調查委員會，並邀請高鐵列車供應商及獨立鐵路專家參與調查
- 調查期間停用第四號維修軌道

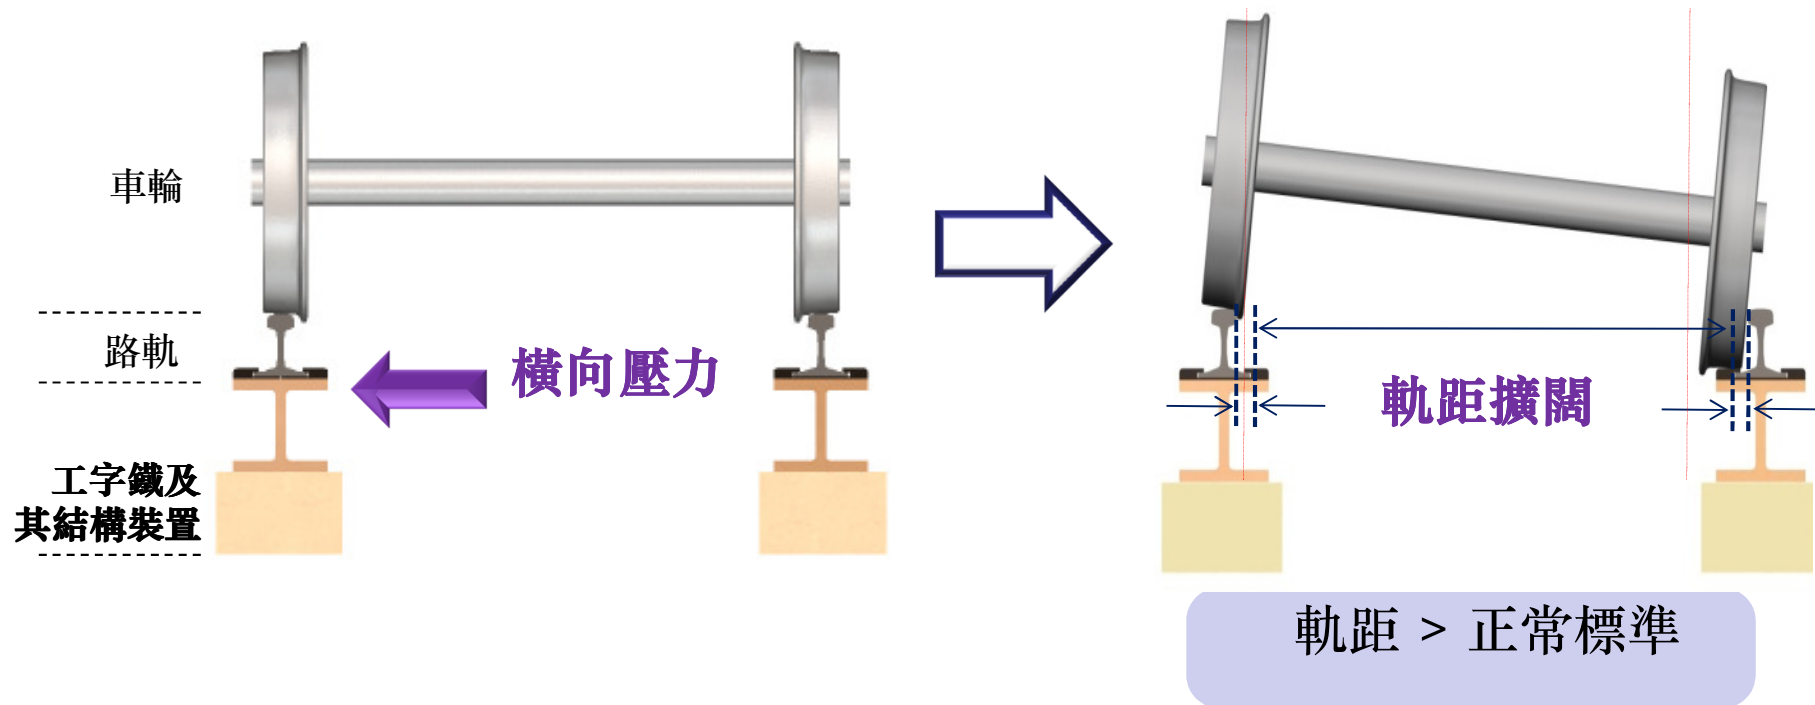
- 列車即使以慢速駛經該彎位，車輪仍會產生較強的橫向壓力。
- 工字鐵及其結構裝置出現輕微變形，導致軌距擴闊。

- 建議用鋼筋混凝土牆強化第四號維修軌道彎位的工字鐵及承托結構裝置

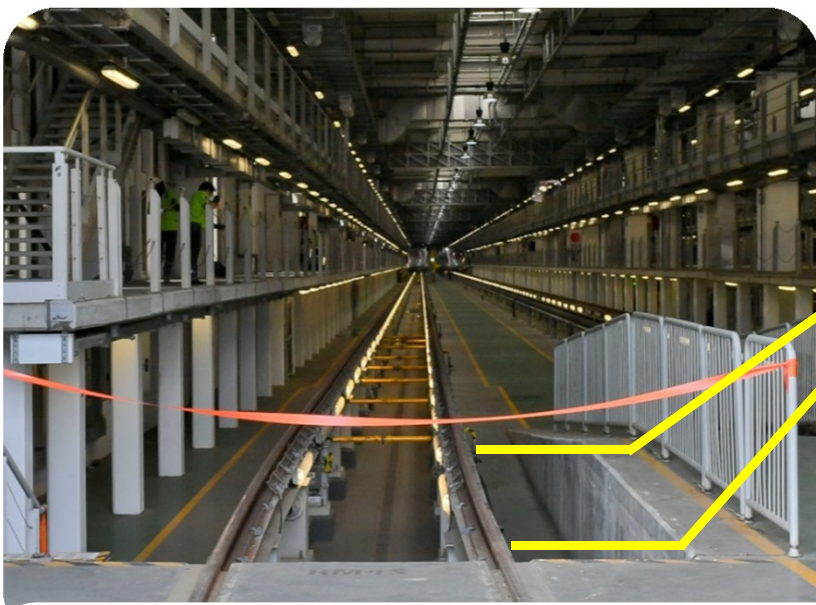
彎位長 6.6米

- 第1至3號維修軌道為直線走綫；
- 第4號維修軌道全長435米，走綫有一段長約6.6米的彎位。

- 詳細設計顧問當初認為列車經過第四號維修軌道一小段彎位時，產生的橫向壓力非常輕微。
- 維修倉庫內四條維修軌道的工字鐵及其結構裝置均採用相同設計。
- 實際列車車輪行經第四號維修軌道時，**所產生的橫向壓力超過原先設計的假設。**
