LC Paper No. CB(4)1151/17-18(04)

**Information note on incident at Shek Kong Stabling Sidings of
the Hong Kong Section of the Guangzhou-Shenzhen-Hong Kong
Express Rail Link**

Update on the 3rd April Incident at Express Rail Link Shek Kong Stabling Sidings

The incident at the Shek Kong Stabling Sidings of XRL on 3rd April, 2018

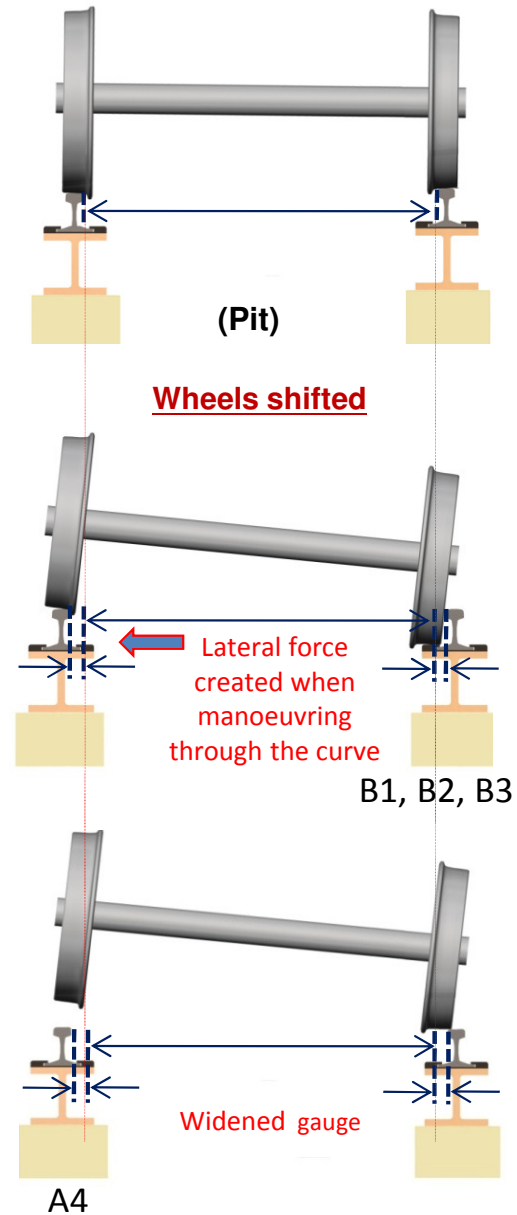
Normal Wheel Rail Interaction

From the investigation, it was determined that the first seven cars of the concerned train were resting in their normal position on the No. 4 maintenance track of the depot, however four wheels on two bogies of the last car of the train had shifted out of position, with three wheels on the right-hand side dropping below the rail and one on the left-hand side slightly lifted. The I-beam assembly structure supporting this section of the rail was found slightly deformed resulting in widening of the track gauge and the consequential shifting of the wheels by 2.2 inches to 3.3 inches horizontally out of position from the rail. (See attached illustration)

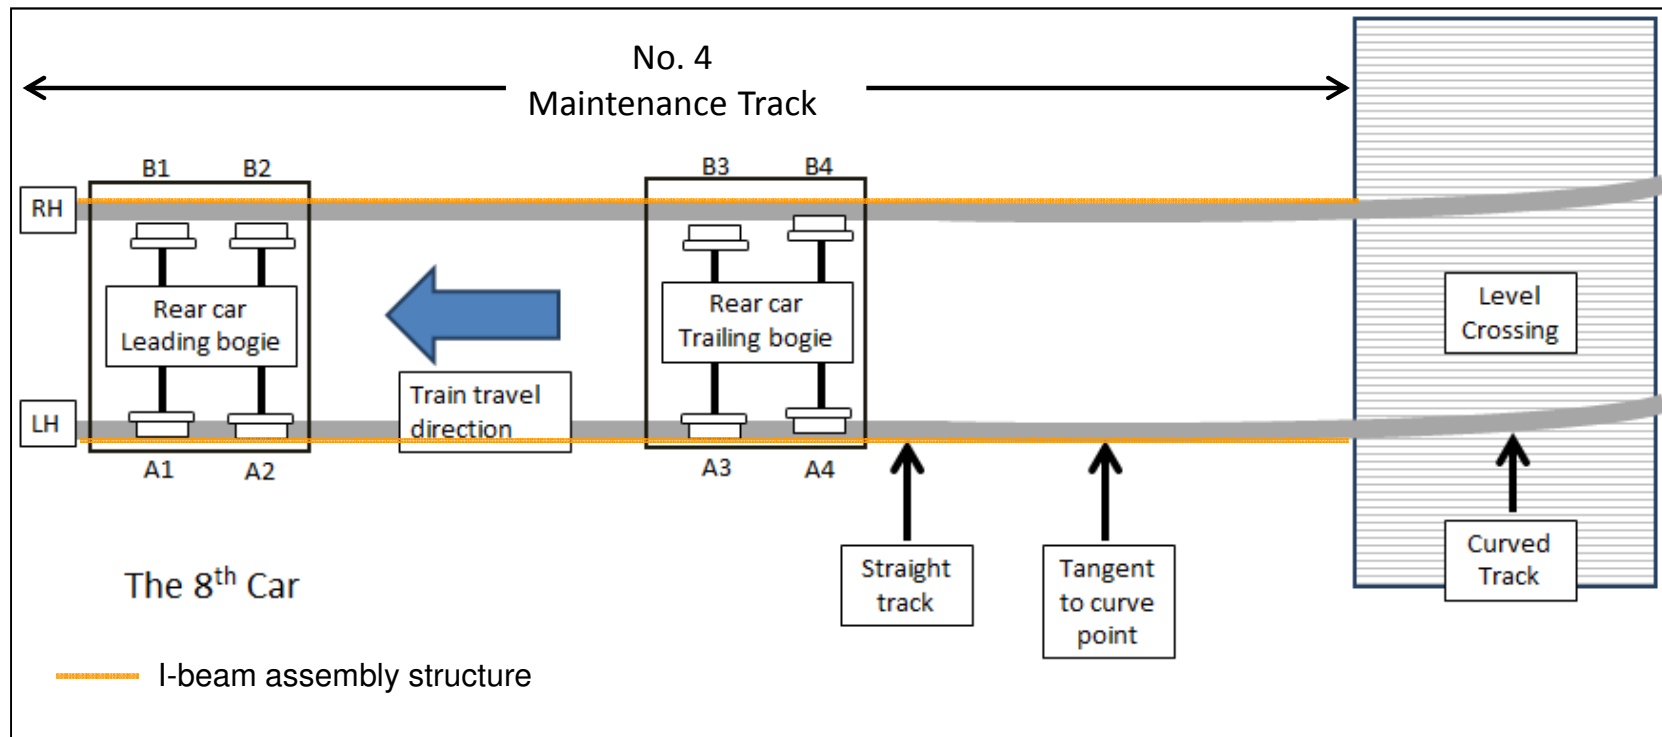
Diagram Showing the position of the train wheels

Based on the findings, the experts attributed the incident to site-specific factors and concluded that the deformation of the I-beam assembly structure was caused by the unique feature of that section, i.e. a relatively sharp curved rail section in the No. 4 maintenance track supported by the I-beam assembly structure. The location concerned is the only place in the whole of the XRL where a curved track section is supported by an I-beam assembly structure. When trains travelled through that section at low speed for berthing, they manoeuvred through the relatively tight curve generating lateral forces. As the I-beam assembly structure was unable to sustain the lateral forces over time, it experienced some deformation and widened the gauge of the track concerned, causing certain wheels of the last car of the train to shift out of position. The No.4 maintenance track has been in use since April 2017.

The Corporation is working with the design consultant to develop a scheme to modify and strengthen the I-beam assembly structure in the concerned section. The incident that took place at the SSS No.4 maintenance track on 3 April is related to the unique feature of a tightly curved track section with I-beam assembly structure in the maintenance track. The remaining three maintenance tracks in the SSS maintenance shed are all on straight alignment, which had been thoroughly checked to be in good condition. The XRL mainline track is supported robustly on concrete slabs or concrete tie structures. The mainline track does not need to provide a large space underneath the train for maintenance and hence no I-beam assembly structure is required.
