## 2019年9月17日東鐵綫紅磡站列車出軌事故

立法會鐵路事宜小組委員會

2020年5月5日

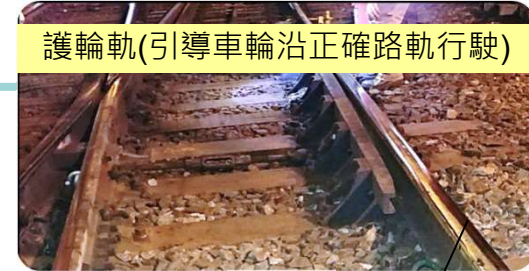
# 事故成因 – P5116道岔動態軌距擴闊

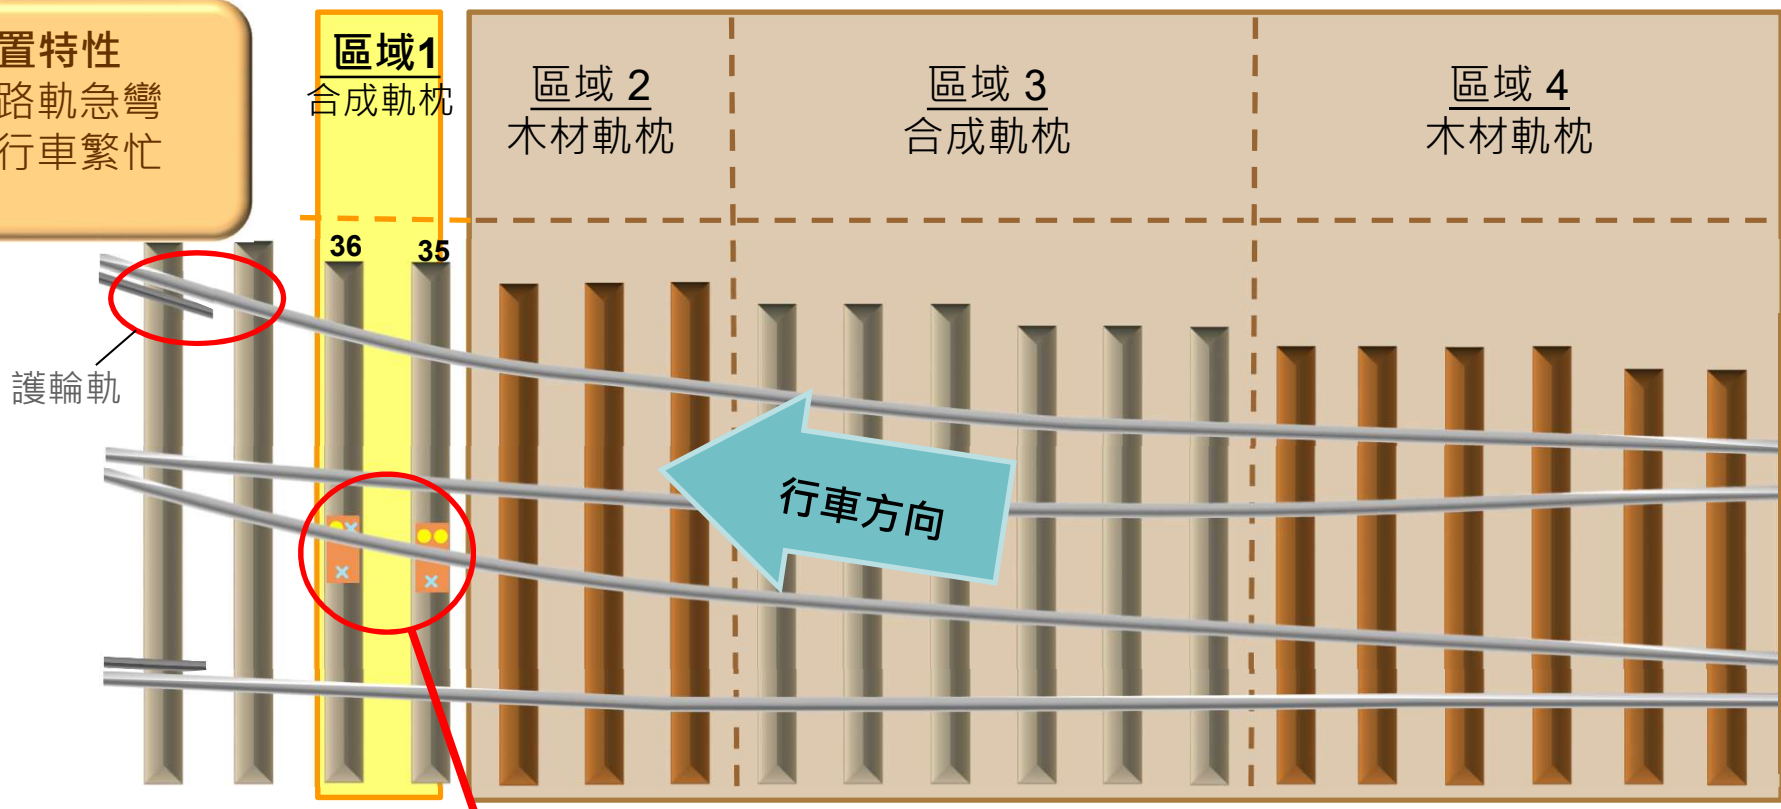
# P5116道岔區域 1 木材軌枕更換成合成軌枕

- 路軌急彎
- 行車繁忙

車輪於路軌急彎產生的橫向力主要集中在  
新軌枕上，令扣件螺  
釘失效
