立法會交通事務委員會  
鐵路事宜小組委員會

輕鐵服務  
及 2002 年 12 月 18 日的事件

二零零二年十二月十八日輕鐵兆康站

最後調查報告

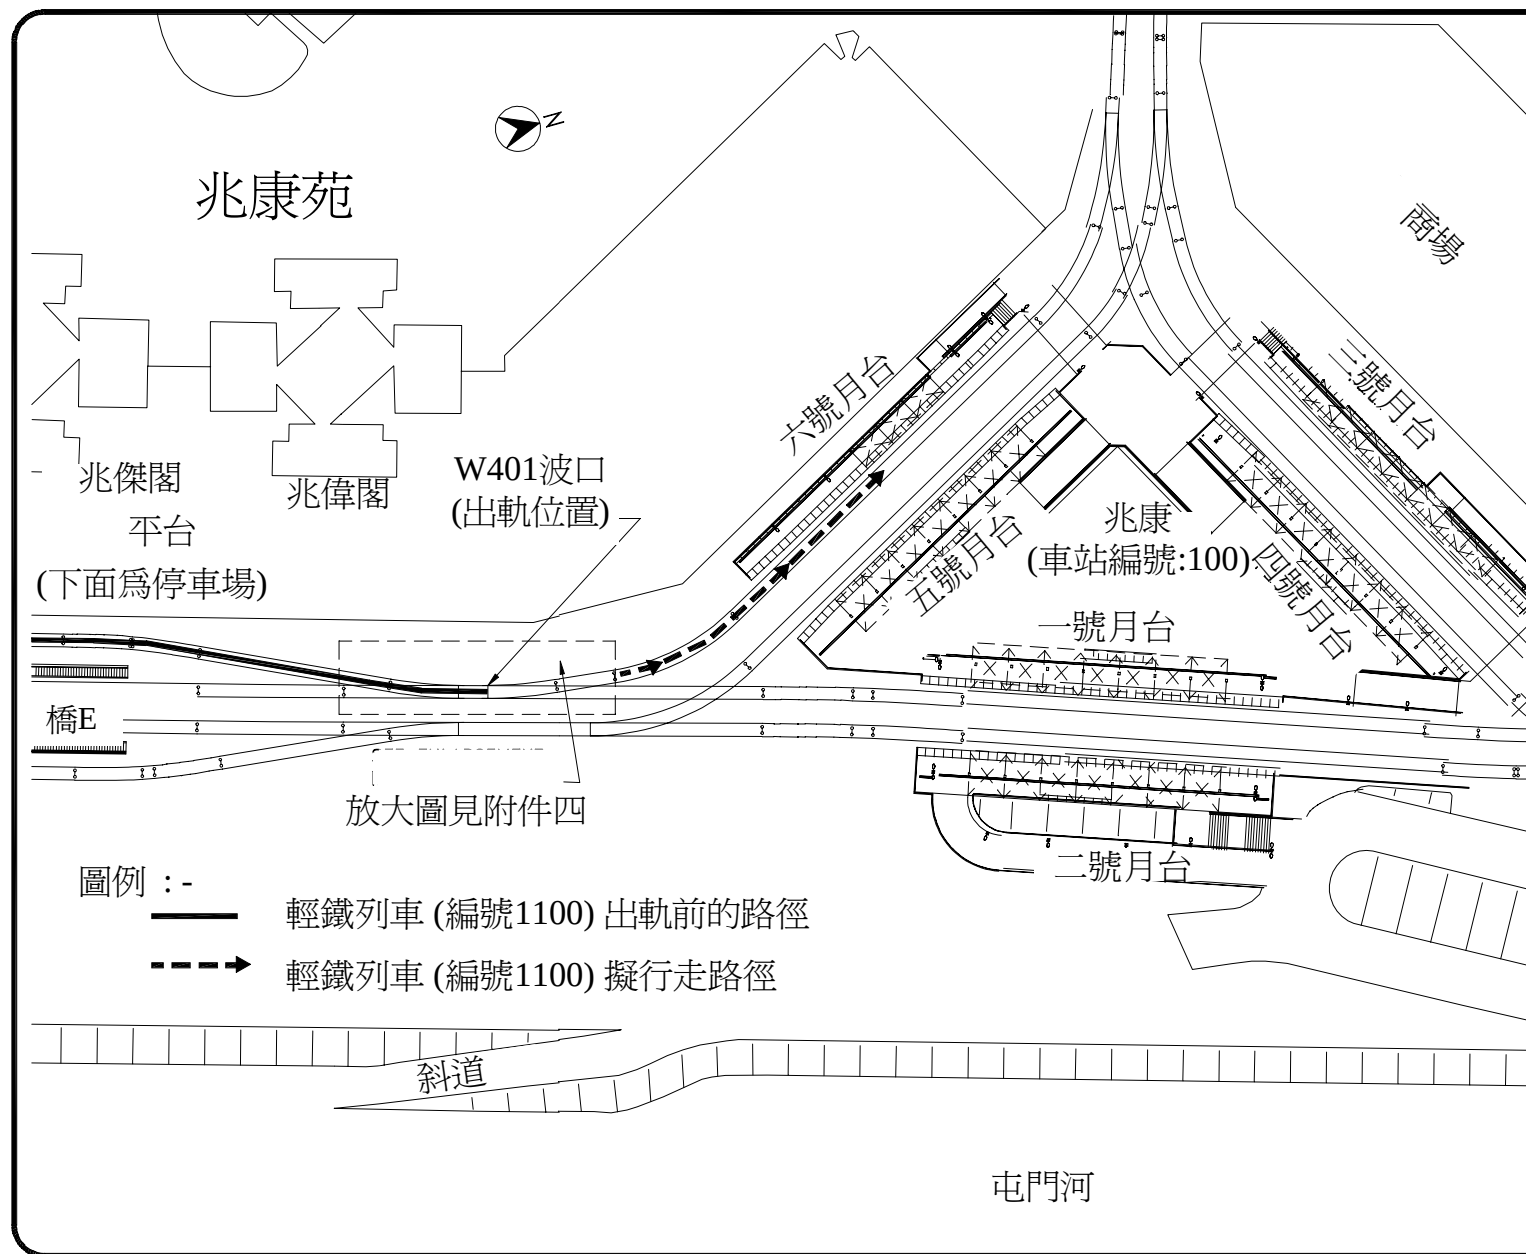
# 橋E與兆康之間的平面圖

二零零二年十二月十八日上午七時四十七分，一輛輕鐵 505 線北行的列車(編號 1100)在駛入兆康站六號月台前，列車的前台轉向架在 W401 道岔位置滑出路軌(請參閱附件一)。事件中，列車上並沒有乘客或職員受傷。

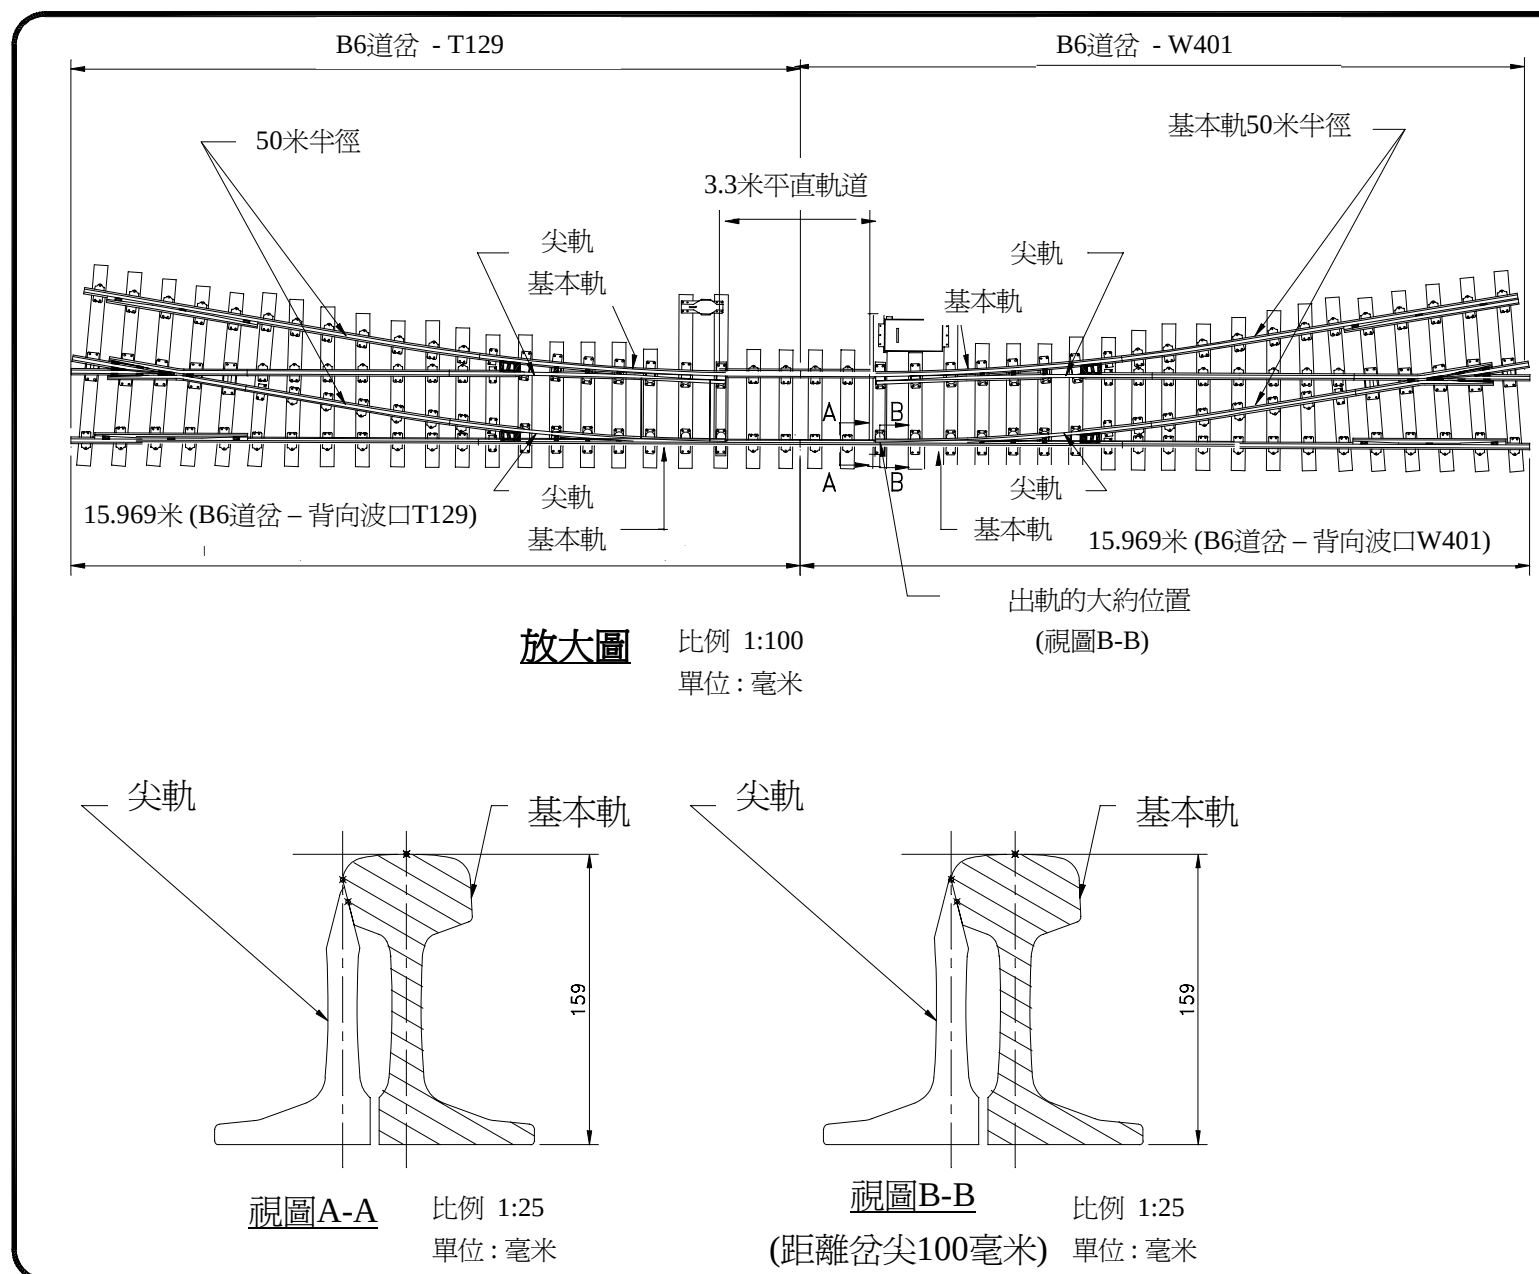
# W401及T129道岔位置圖

6. 如附件四的繪圖所示，事發地點的一段路軌設有兩個相當接近的左轉道岔。出軌位置的 W401 道岔，是一個五十米半徑左轉的道岔，與另一個較前位置五十米半徑左轉的道岔位置相當接近，兩者之間僅有 3.3 米長的平直軌道，是整個輕鐵系統內行車線上獨一無二的道岔安排。

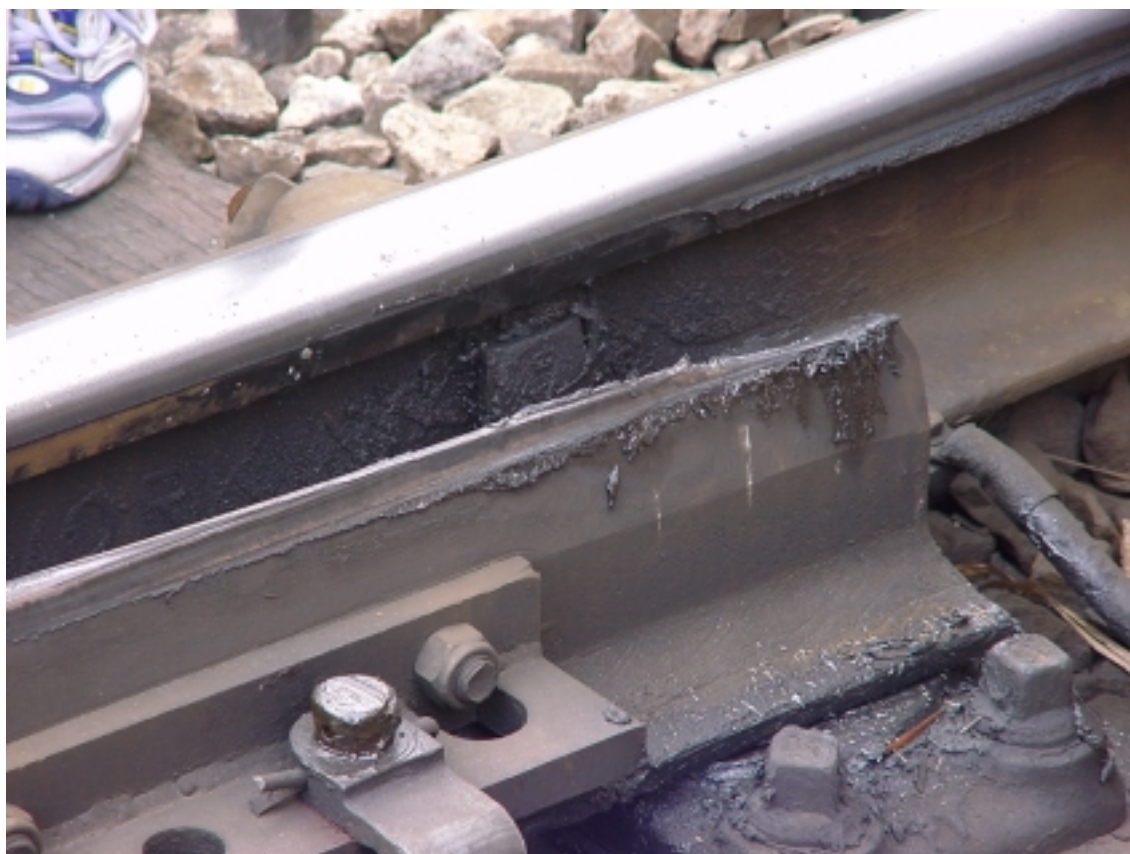
## 將輕鐵列車移開後的尖軌情況

- (f) 輕鐵列車（編號 1100）的列車資料系統顯示列車的制動系統操作正常；
- (g) W401 道岔尖軌的右邊部分有嚴重磨損的跡象，而軌尖上距離尖端五十毫米處開始，出現約七十毫米的損毀（請參閱附件五的照片），相信損毀是在剛剛出軌之前或在出軌時發生；
- (h) 一份道岔監測報告指出，道岔尖軌右邊部分由尖端起計五十毫米處的闊度，已由二零零二年六月十二日量得的三點四毫米降至二零零二年十月二十六日的二毫米，表示這位置的尖軌部分在四個月內磨減了一點四毫米，而在此之前六個月的損耗幅度僅為零點二毫米。由於這位置的損耗速度特別高，促使輕鐵於二零零二年十一月九日進行了一次特別檢查，負責的高級督導認為損耗情況尚可接受，並把這高的損耗情況向他的上司維修主任匯報。基於其中一項的維修標準，尖軌闊度不少於一點五毫米是無需進行維修或更換，當時他並沒有預計可能會出現任何問題，亦沒有強調需在檢查此部分尖軌時要加倍小心。隨後巡路員進行的例行檢查中，亦沒有特別注意和小心留意此部分尖軌的狀況。根據維修時間表，下一次量度尖軌闊度的日期應在事發當日之後兩日；
- (i) 製造商的道岔設計，並沒有把尖軌右邊部分的尖端完全套入基本軌的右邊凹槽內，結果令尖軌的上緣可以完全從平面角度看到(請參閱附件六的照片)。事發前數星期道岔的用量增加後，導致尖軌加速耗損的狀況；
- (j) 雖然道岔左右兩邊基本軌的尺寸均屬維修標準內可接受的水平，但右邊基本軌上緣的損耗程度卻遠較左邊基本軌的為高；
- (k) 每個道岔每年會進行五次詳細的檢查，檢查會採用各種既定的程序進行，但由於 505 線需要改行此段路軌，維修員工已被提醒需特別留意該段路軌的維修情況。

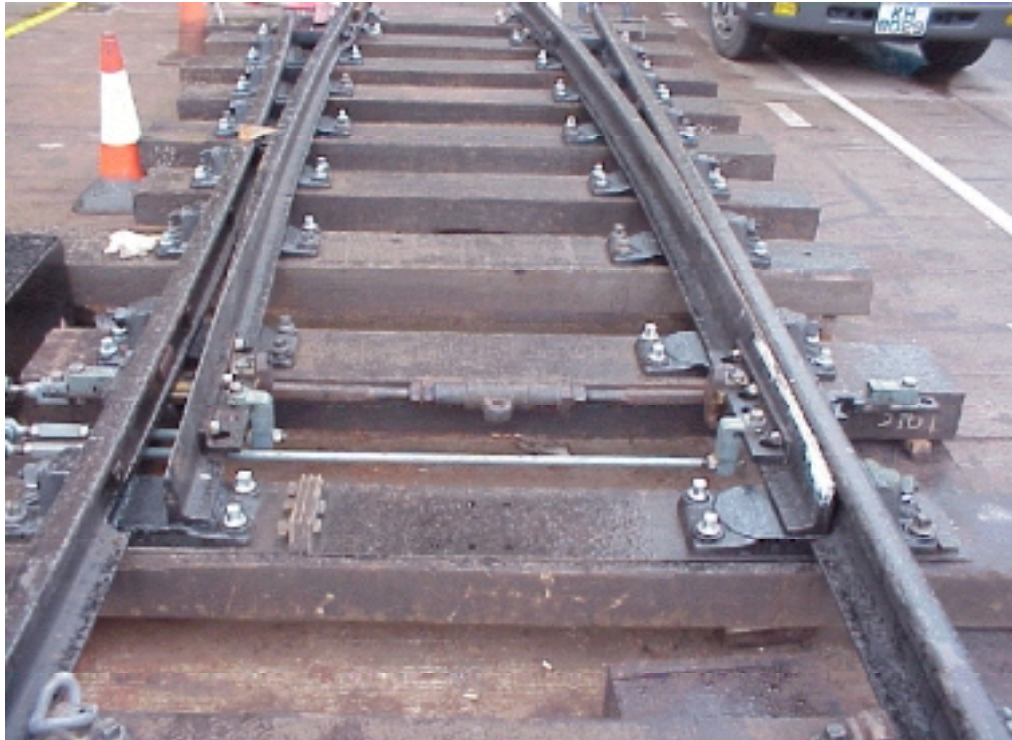
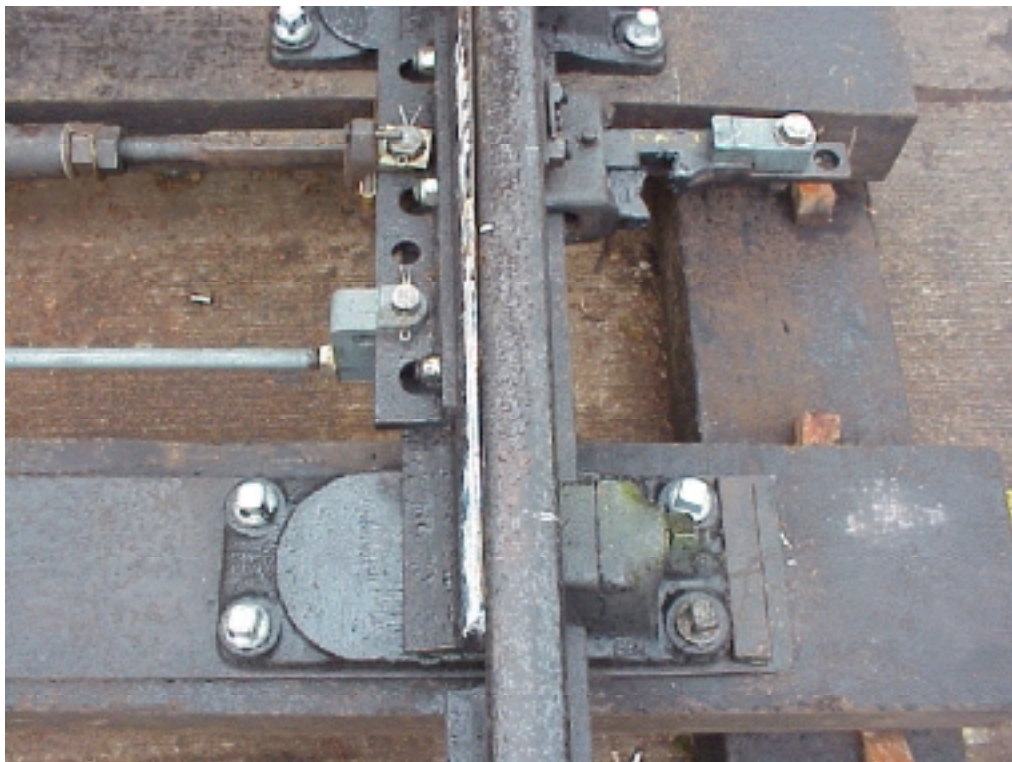
## 顯示尖軌上緣外露的照片

- (a) 兩個左轉道岔位置十分接近，導致尖軌及基本軌的磨損程度特別高。輕鐵列車每次駛經此路段時，左轉所產生的離心力會把車輪較早壓向尖軌的弱點，令右邊的尖軌與基本軌的上緣均受到較大的磨損。離心力亦令尖軌側損耗，出現一條凹槽。尖軌與基本軌的綜合磨損狀況，令輕鐵列車駛經該道岔時，車輪容易滑出路軌；
- (b) 輕鐵自二零零二年九月十五日起開始大幅增加使用這段左轉尖軌，令損耗加劇；及

轉轍器指向右邊

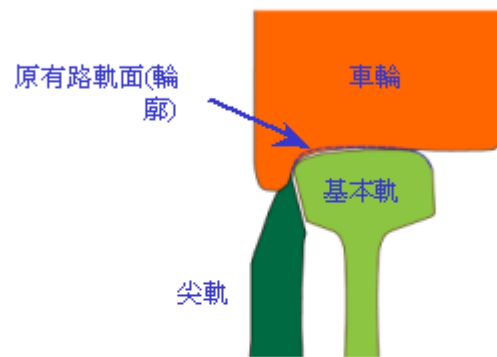
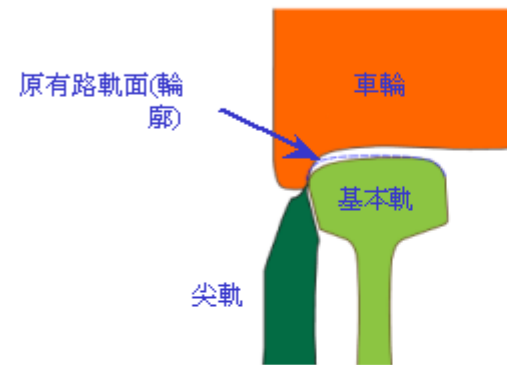
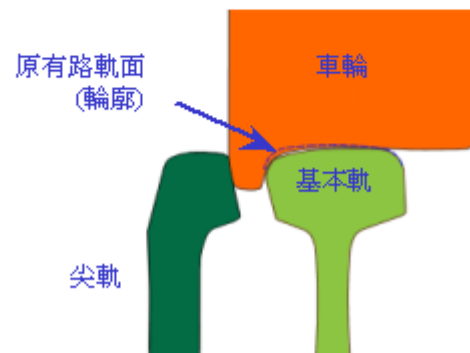
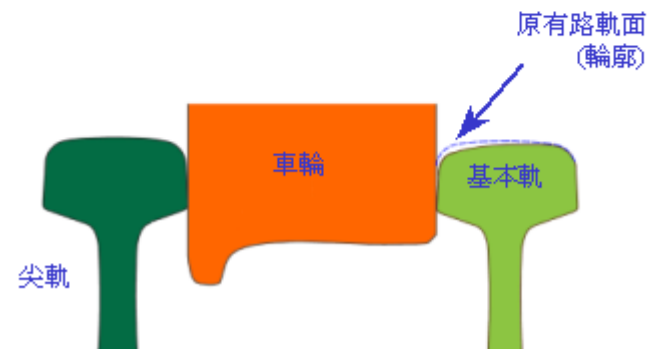
附件七

17. 委員會總結認為，最大可能是列車出軌之前，輕鐵列車（編號 1100）右邊頭車輪輕微損毀了 W401 道岔右方（按行車方向）尖軌上距離尖端五十毫米處的約七十毫米長的幼細上緣（請參閱附件七）。在輕鐵列車左轉時產生的離心力影響下，列車右邊的頭輪在駛經已損耗的凹槽及軌尖損毀的上緣時，出軌墮進 W401 道岔的尖軌與基本軌之間，直至頭車軸的齒輪箱夾在 W401 道岔左右兩邊尖軌的底部會合點（請參閱附件八）。

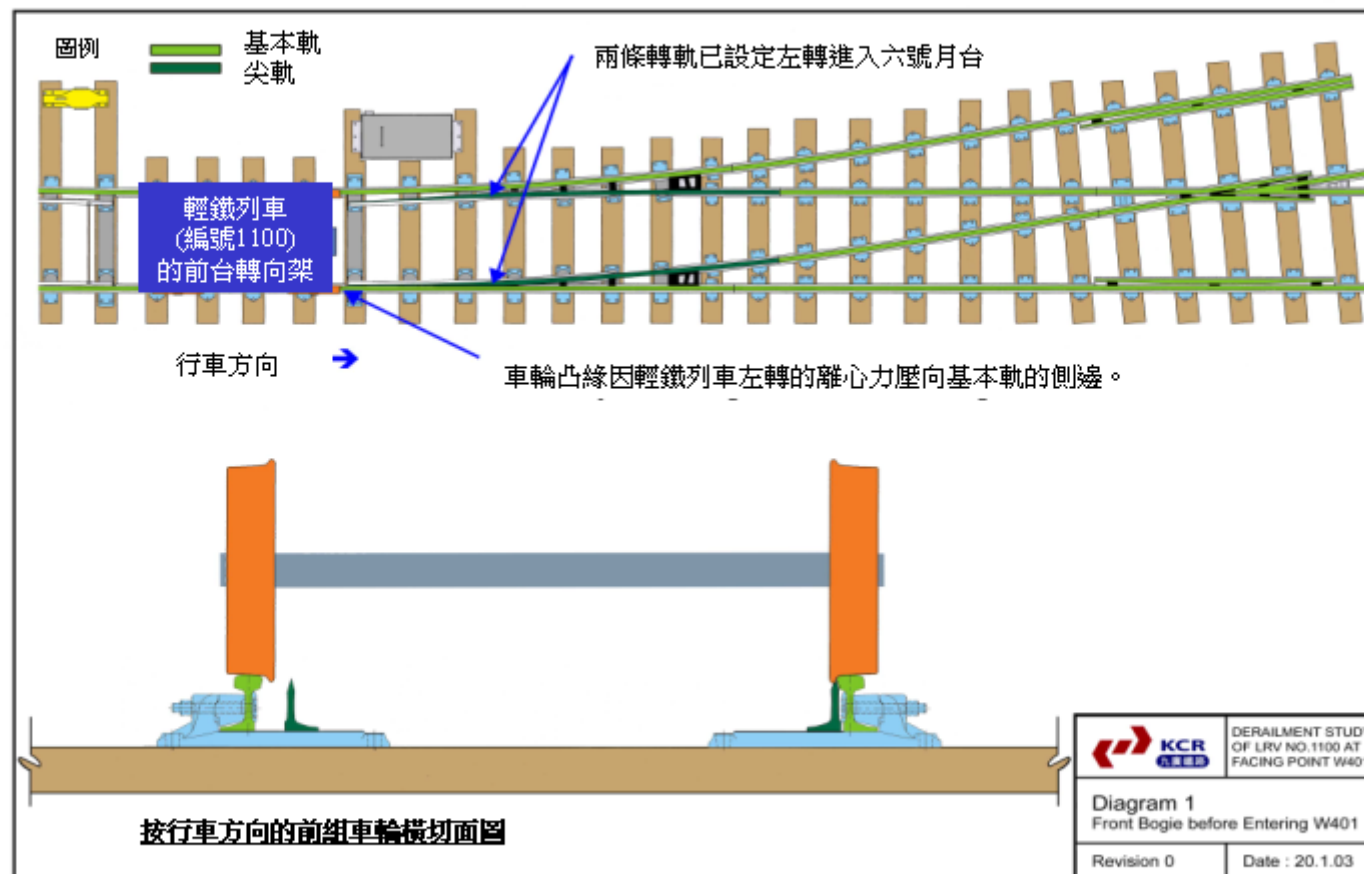
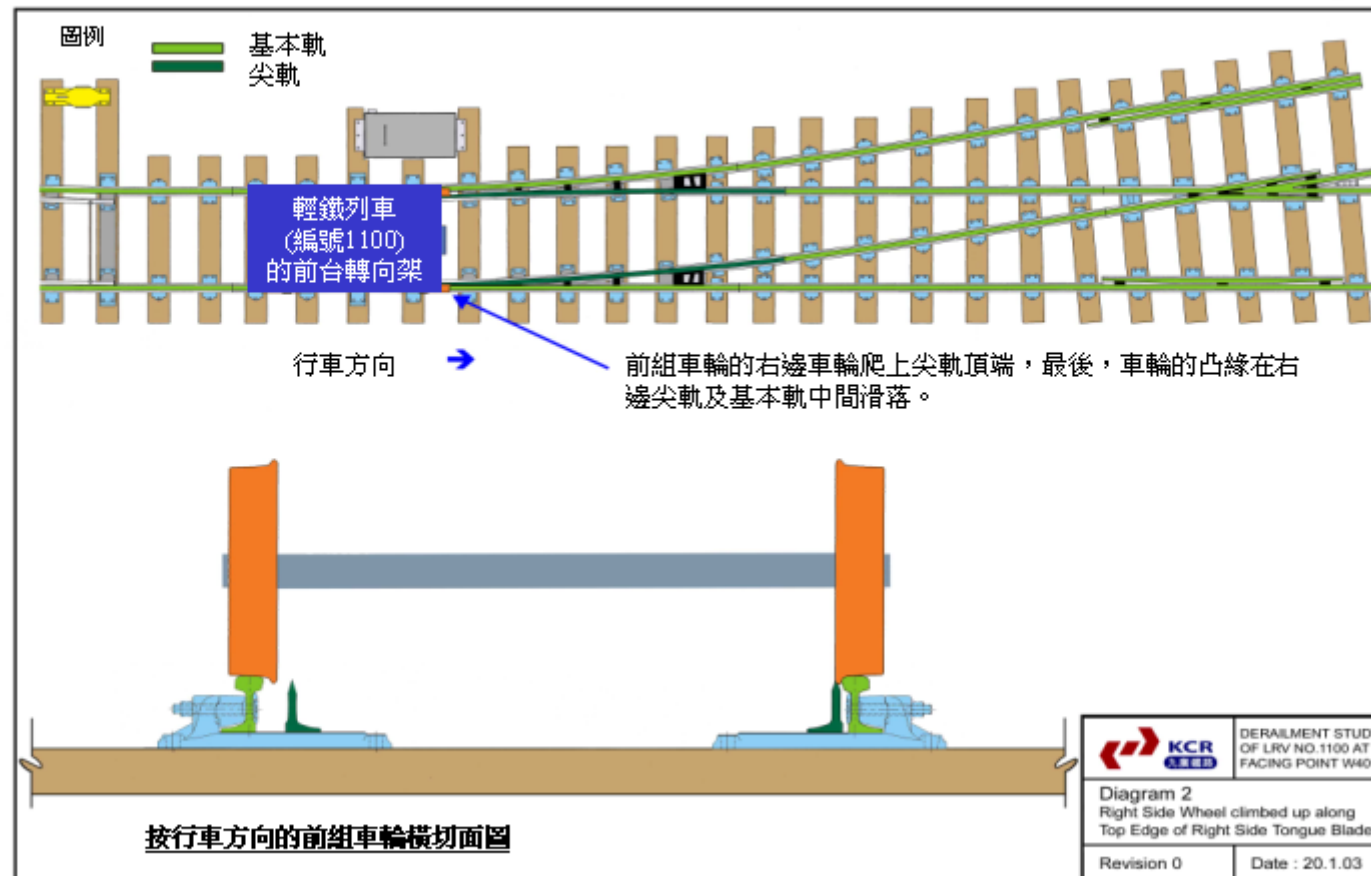
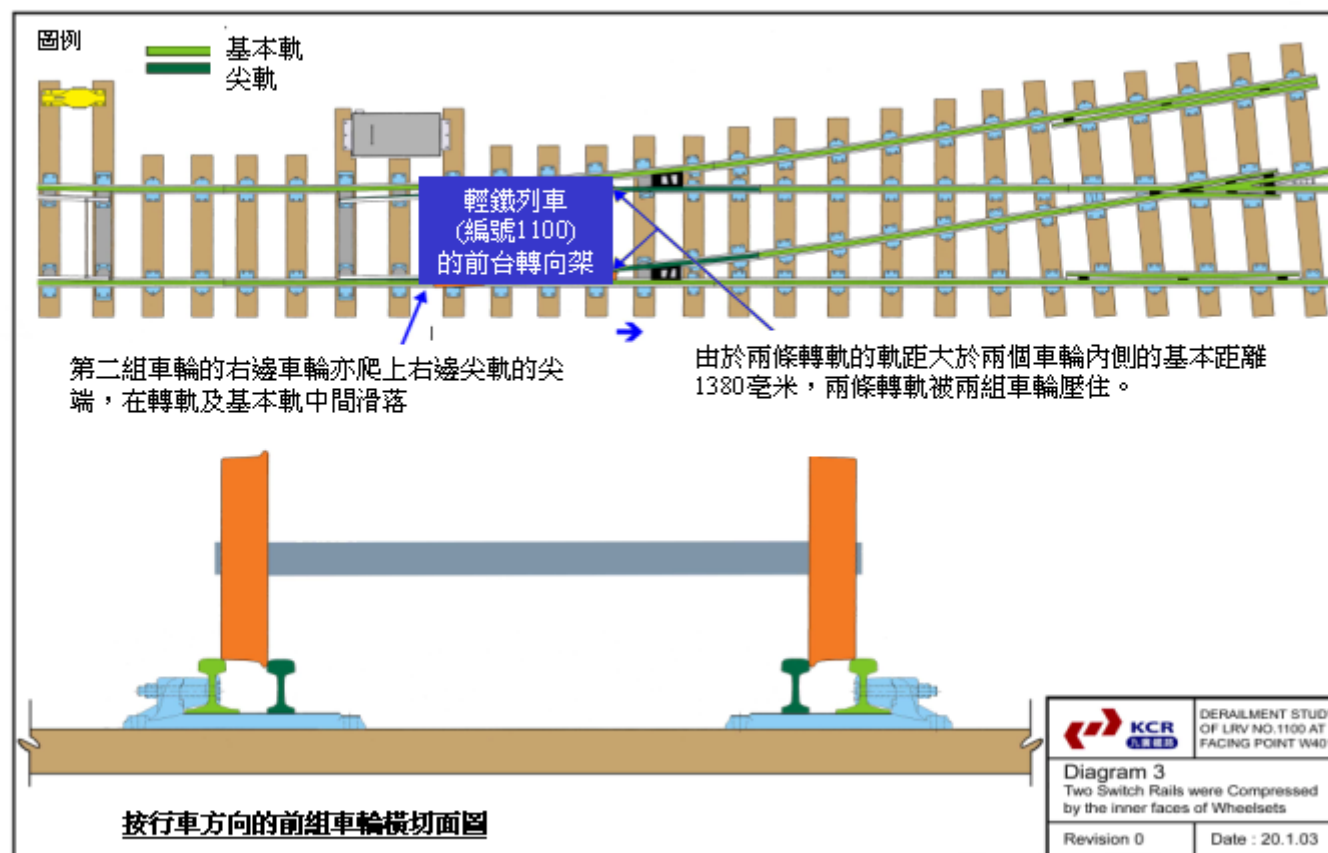
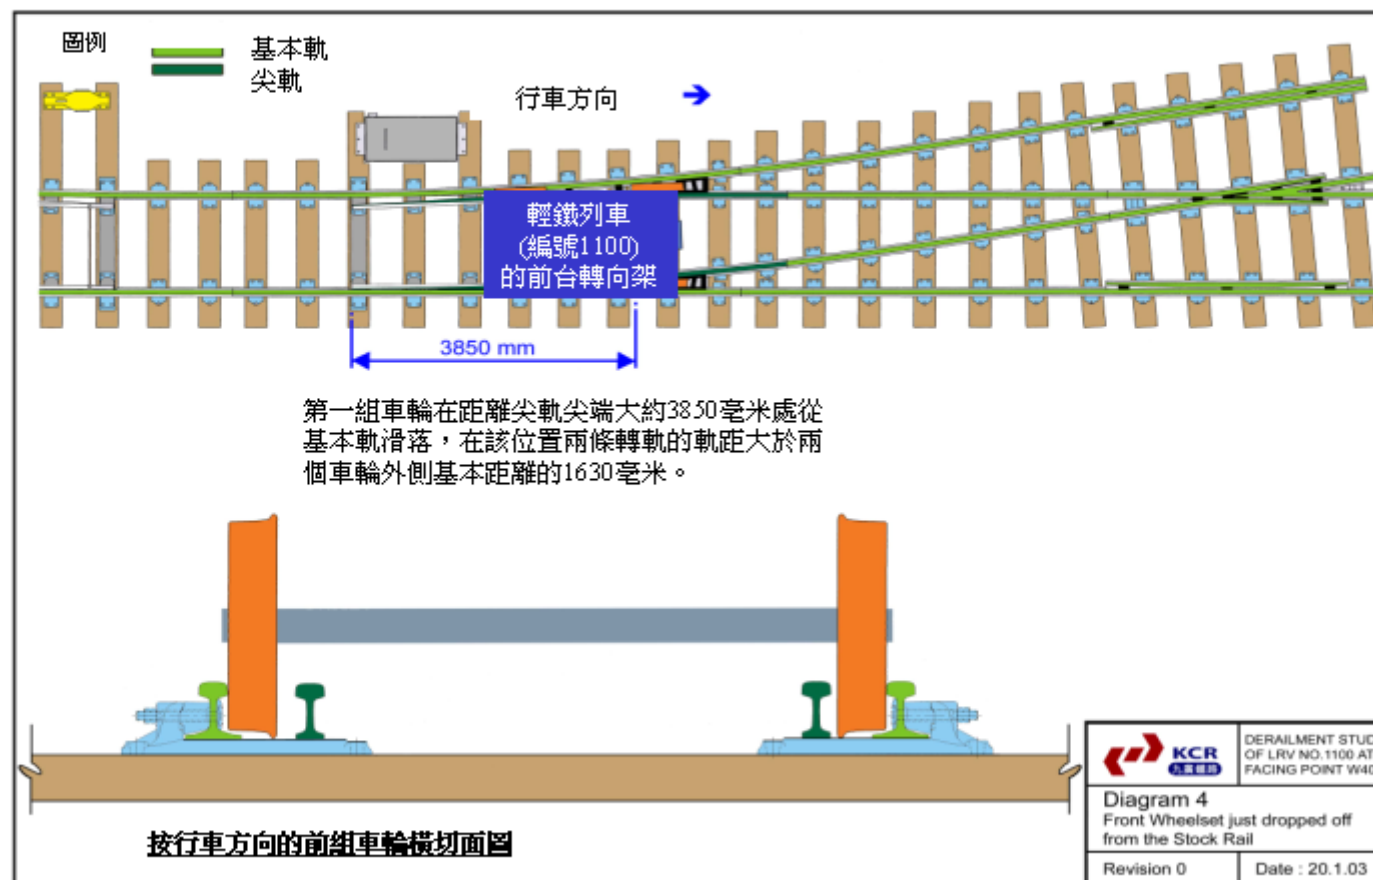
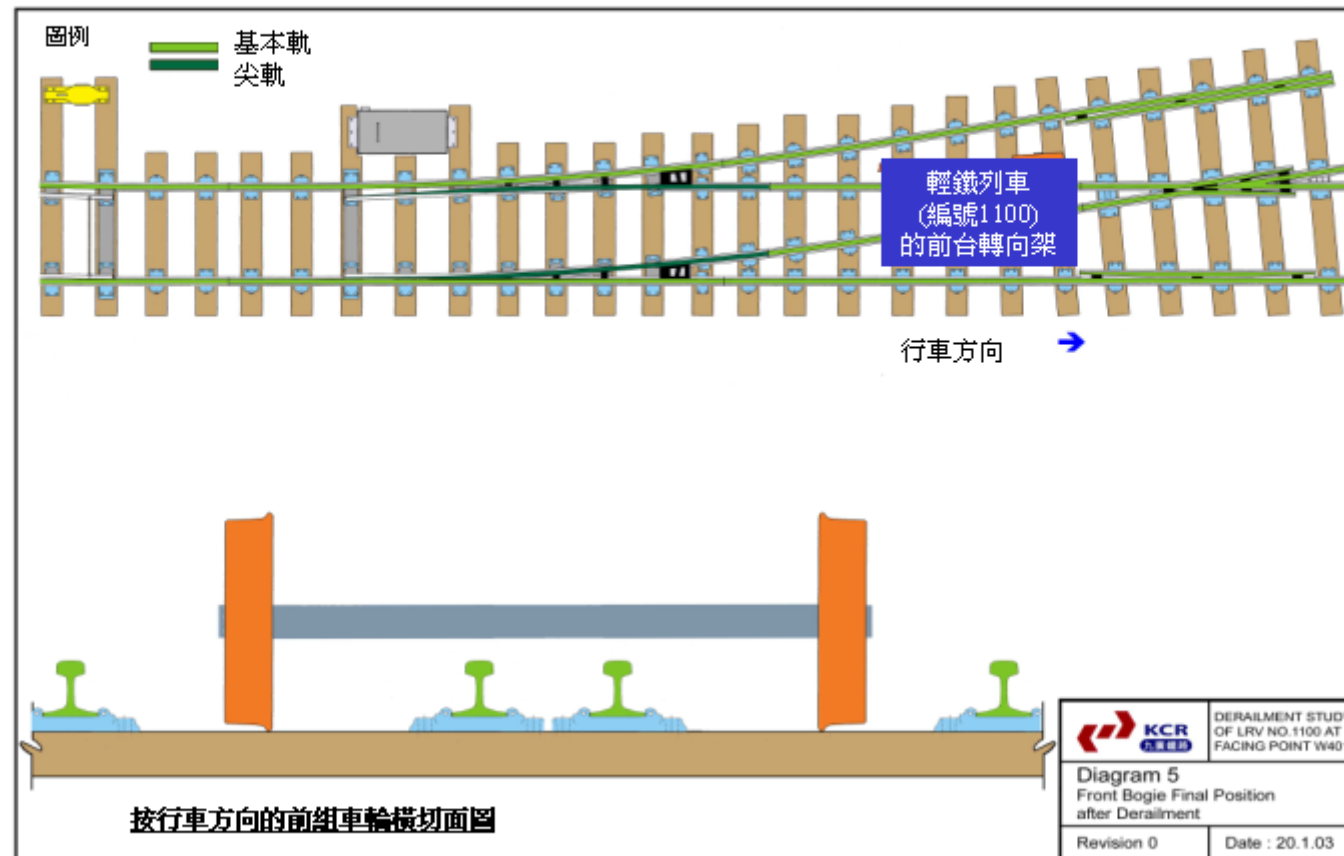
出軌情況

20. 輕鐵列車（編號 1100）移回軌道上的時間較預期為長，主要因為列車的頭齒輪箱夾在 W401 道岔的尖軌會合點，令最初多次嘗試啣起列車車身及轉向架失敗。雖然曾經嘗試以列車從後把輕鐵列車（編號 1100）拉離會合點，但都不成功。最後需由兩部掛接在一起的列車從後拉扯輕鐵列車（編號 1100），才能把齒輪箱從道岔的會合點拉離。期間由於一直需要維持毗鄰軌道的輕鐵服務，令搶修人員及安放設施可使用的空間亦受到限制。
