九廣鐵路公司  
向  
立法會交通事務委員會  
鐵路事宜小組委員會  
滙報

二零零二年十二月十八日  
輕鐵列車出軌事故調查報告

2003年2月25日

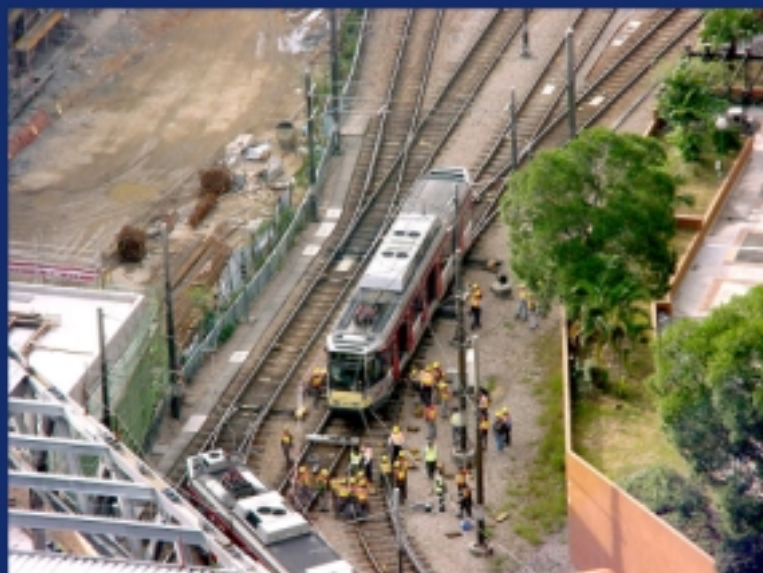
日期：2002年12月18日

時間：上午7時47分

地點：進入兆康站6號月台之前的道岔

事故：輕鐵列車(編號1100)前轉向架脫軌

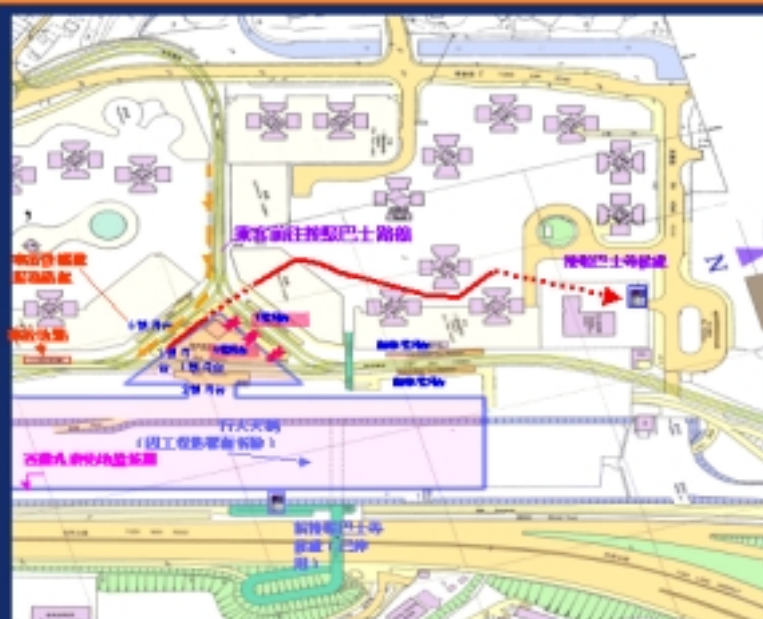
- 兆康站工程
  - 令月台狹窄
  - 輕鐵站與臨時巴士站距離250米
- 鄰軌須要維持服務，影響搶修空間

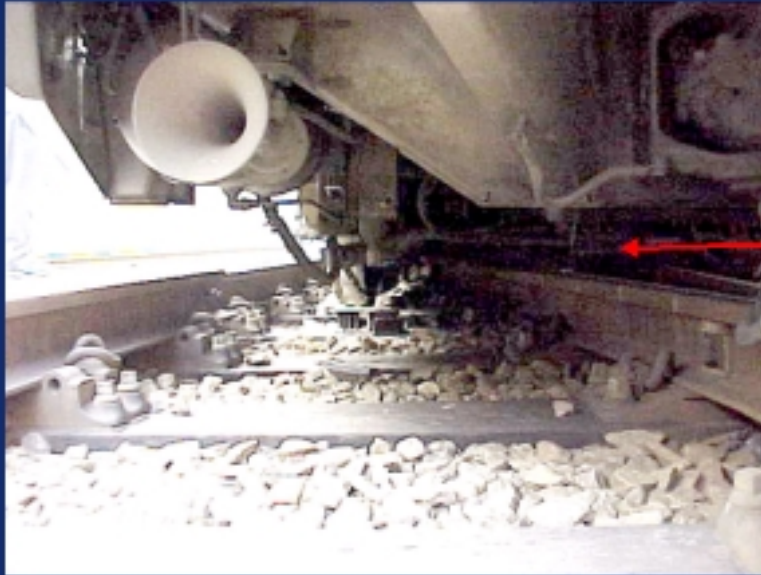
- 列車頭波箱被道岔夾着
- 嘗試從後將列車拉脫，未能成功
- 最後由兩部掛接列車從後將列車拉脫

- 添置探視鏡方便視察脫軌後車底情況，以便儘快確定適當的搶修方法
- 添置輕便柴油驅動油壓泵、千斤頂及控制台以加快納軌程序

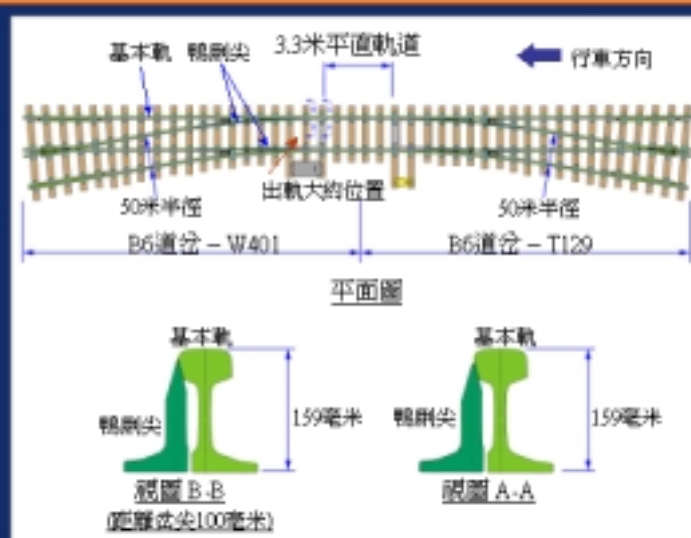
- 出事地點右基本軌長期受左轉列車車輪外壓而磨損。
- 因兩個道岔之間直軌只得3.3米長，列車的離心力令車輪在再左轉時壓向道岔右軌尖。

- 檢討軌道維修頻率及標準，更全面及精細地分析數據以制訂更具針對性的維修策略
- 設計簡單易用的專用工具以便巡路員快速檢定尖軌耗損程度
- 對服務或設備有重大的改動時，進行有系統的影響及風險評估
- 外聘專家對維修管理系統作全面檢討
