立法會經濟事務委員會  
香港國際機場電力故障事件

## 二零零四年六月十日 機場客運大樓電力故障事故調查初步資料

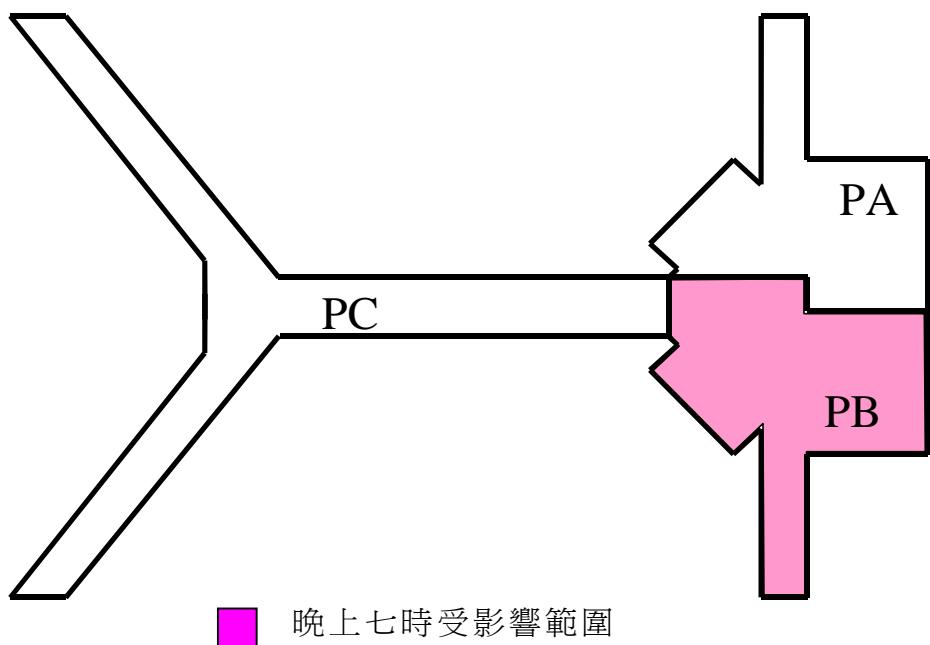
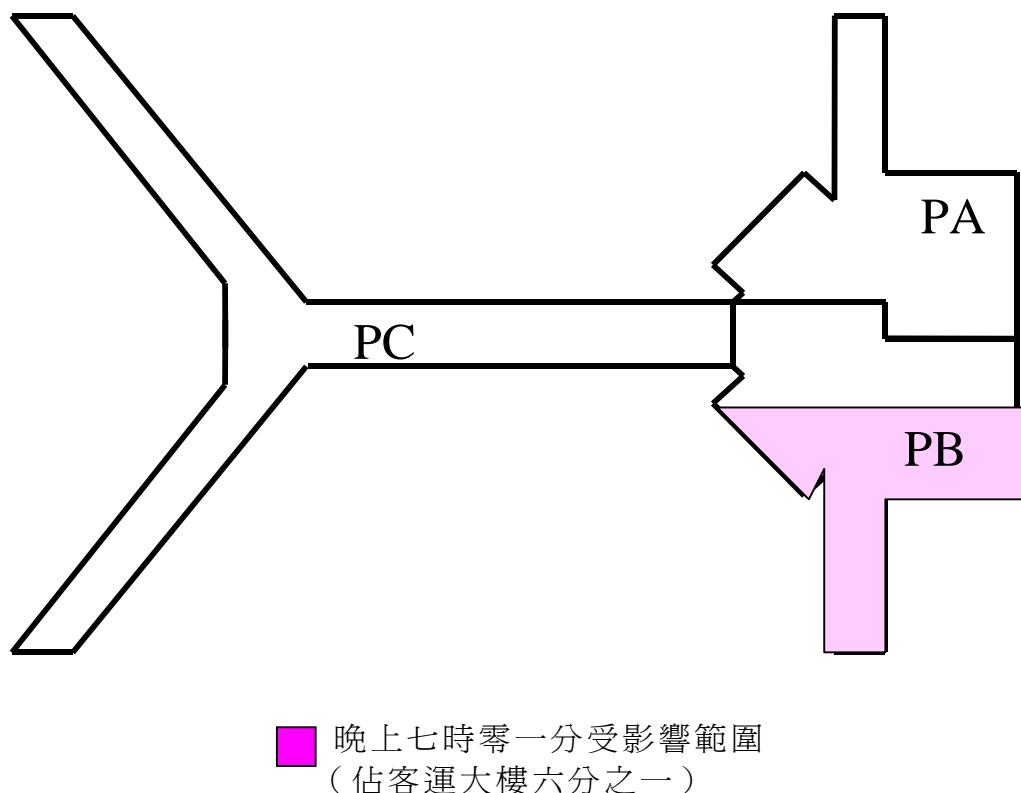
圖 1—客運大樓受影響範圍

在二零零四年六月十日(星期四)晚上七時客運大樓的 11,000 伏特高壓配電系統出現故障，大樓內南翼各層佔整座大樓三分一的電力供應中斷。電力供應隨即逐步恢復。於晚上七時零一分，受影響範圍的一半區域已恢復電力供應(見圖一)，而受影響範圍的電力在晚上七時三十五分全面恢復。基於安全理由，當電力逐步恢復時，機場系統須經過檢查及再次調校，然後才重新啓動，讓機場運作全面恢復。機場運作於晚上八時四十五分全面恢復正常。

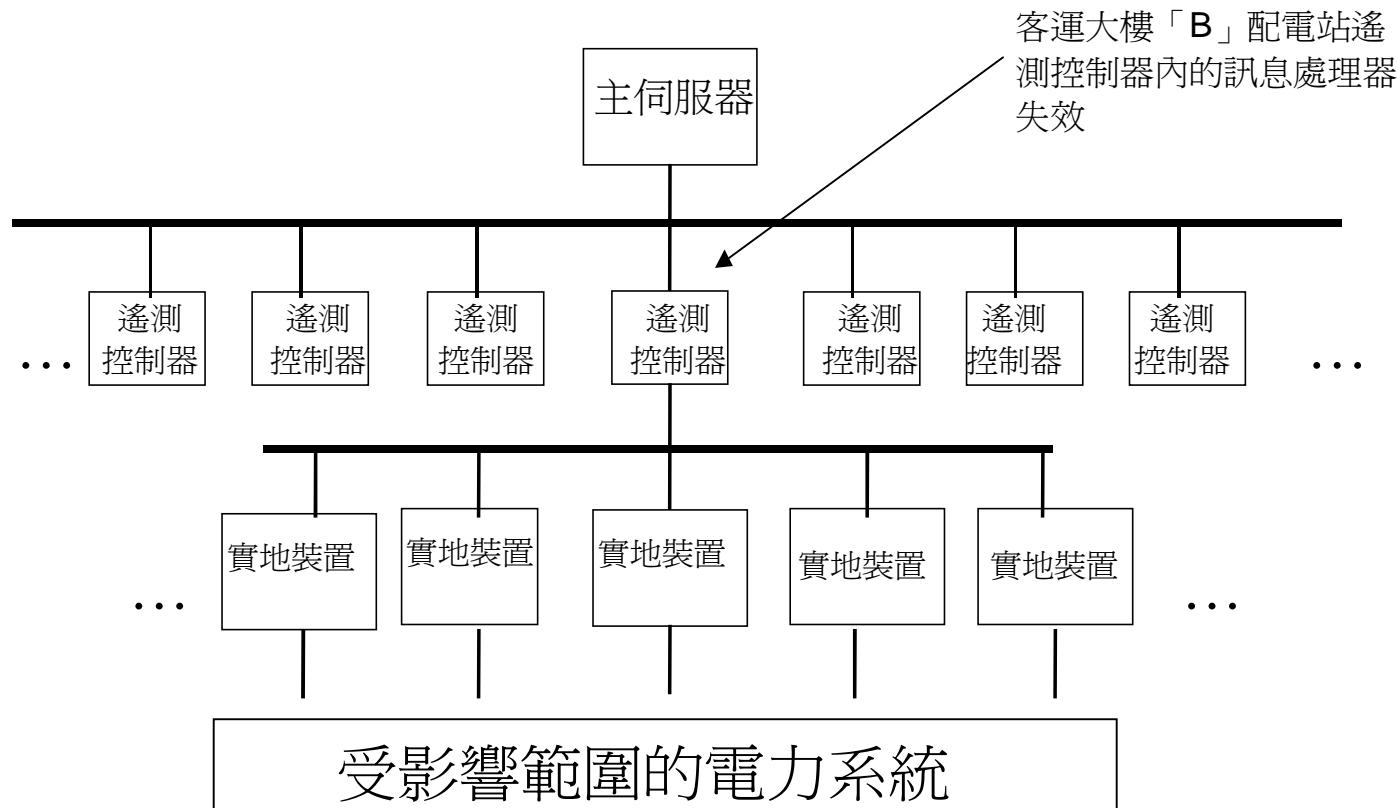
圖 2—高壓電力監控系統

5. 專責小組的初步調查結果顯示，於六月十日晚上七時，高壓電力監控系統收到客運大樓「B」配電站發出「未有中電電力供應」的錯誤訊號，繼而啓動轉換電源程序，改用由客運大樓「H」配電站提供電力。此程序進行途中並完成一半程序時，系統接收到另一錯誤訊息而中斷運作，導致客運大樓六分一範圍須以人手控制恢復電力供應。由於涉及高壓電力，操作須符合高壓電力的法定安全守則，程序約需 30 分鐘完成。
6. 經追查後，發出錯誤訊息的原因是由於高壓電力監控系統遙測控制器內的訊息處理器出現未到期失效的情況（平均壽命為 10 年）（見圖二）高壓電力監控系統是用以監察、管理及控制客運大樓高壓配電網絡的中央電腦系統，在中電的電力供應受阻時，該系統可啓動緊急後備電源。**事故發生期間，中電的電力供應正常，因此沒有啟動緊急發電系統。**
7. 失效的裝置已經更換，高壓電力監控系統運作亦已恢復正常。為防患於未然，類似的裝置會全部更換。

8. 為使系統更穩當可靠及防止類似事故再次發生，機管局將會引入確認程序，以改善高壓電力監控系統，確保遙測控制器的訊息處理器在發出訊息前證實無誤。是項改善措施將盡快實行。
9. 要進一步減低發生其他電力事故的風險，機管局將運用這次事故的經驗，全面檢討客運大樓配電及緊急發電系統，尋求改善措施。
