立法會經濟事務委員會

香港國際機場電力故障事件 - 機場管理局提交的最後報告

二零零四年六月十日 客運大樓電力故障調查報告

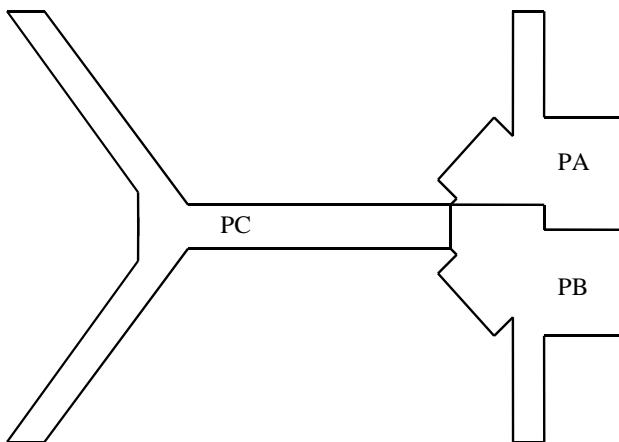
客運大樓配電網絡目前的供電分佈情況如下：

若「PA」、「PB」或「PC」其中一個高壓配電站發生電力故障，都會影響客運大樓三分之一地區的運作。機管局將重新配置配電網絡，日後萬一其中一個配電站發生故障，也不會導致客運大樓三分之一範圍完全停電。

網絡重新配置後，整幢客運大樓會合併為一個區域。若任何一個配電站發生故障，整幢大樓約四分之一地區的電力供應將會中斷，受影響地區不會集中在單一範圍。

這項措施會着重確保關鍵系統或地區可以繼續運作，後備配電系統亦會改良，以確保客運大樓的冷氣供應不會中斷。

這項改善工程須敷設大量新電纜及改裝配電板，需時一年。
