# 立法會房屋事務委員會

## 樓齡較高公共屋邨全面結構勘察

二零零六年五月九日

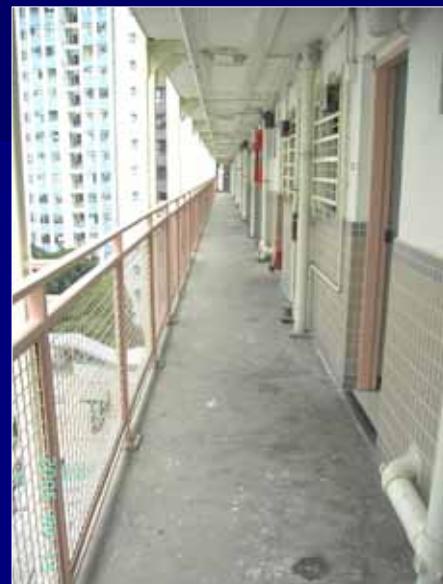
### 懸臂式走廊

- 所有樓宇的結構均屬安全各，結構狀況大致良好
- 若要繼續保存樓宇十五年，所需的維修工作包括懸臂式走廊的局部修葺及砂漿地台修葺
- 「屋邨改善計劃」

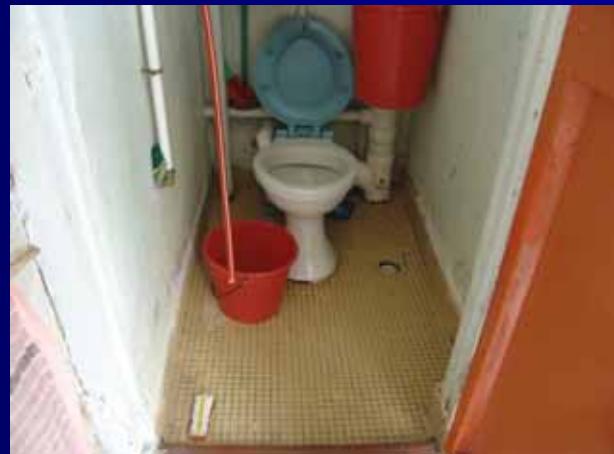
## 廁所

- 蘇屋邨所有樓宇的結構均屬安全
- 混凝土強度大致滿意
- 鋼筋銹蝕情況普遍顯著，尤以廁所和懸臂式走廊的情況為然
- 其他地方石屎剝落：如露台、天面水缸等

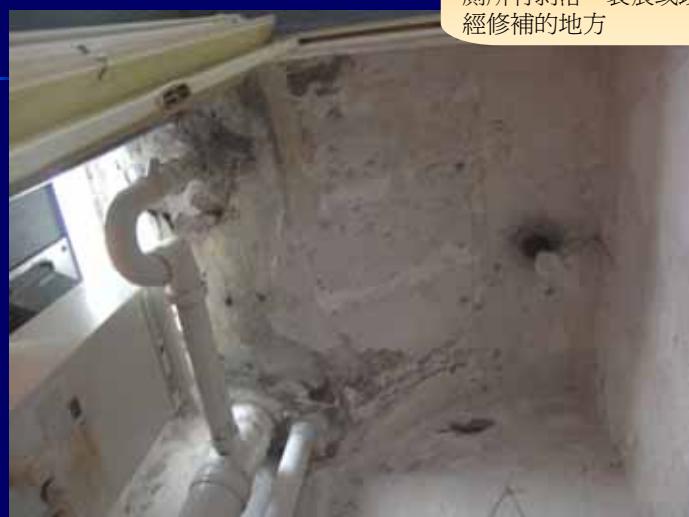
## 廁所天花

六幢樓的廁所情況較差。其中最差的一幢樓有達84%的廁所有剝落、裂痕或以前曾經修補的地方

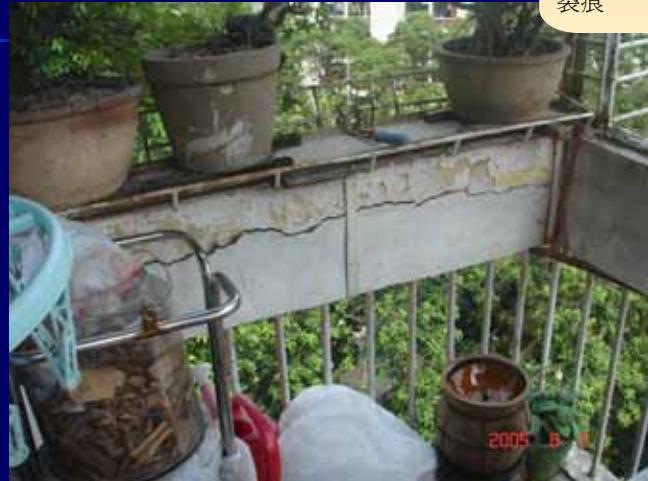
## 露台護欄橫樑

在情況最差的一幢樓宇裏發現有43%的橫樑有剝落或裂痕

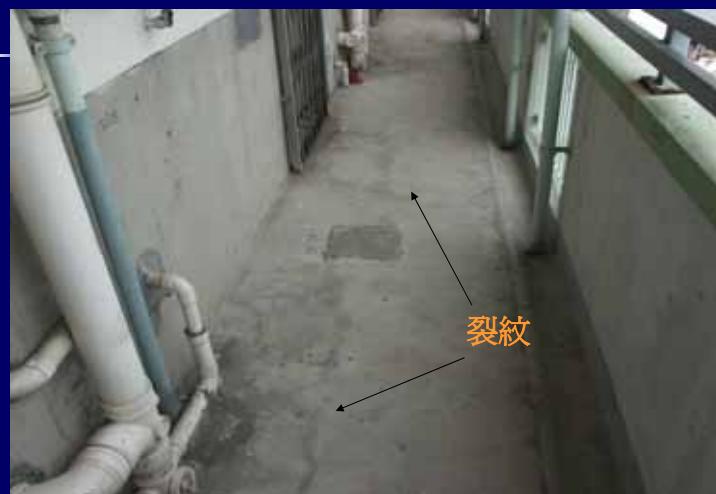
## 懸臂式走廊

裂紋

砂漿地台老化情況 (1)

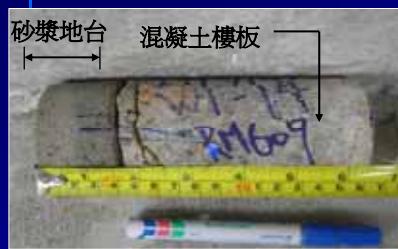
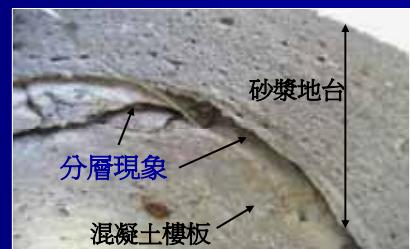
## 懸臂式走廊

砂漿地台老化情況 (2)

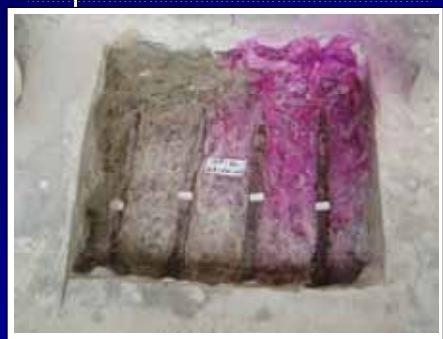
鋼筋銹蝕情況

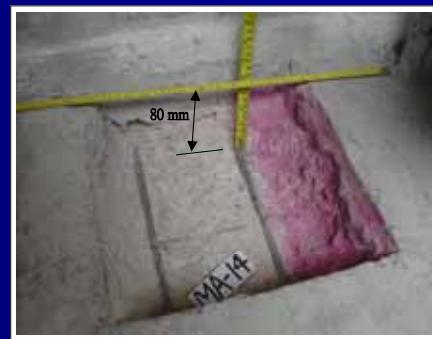
鋼筋偏離原來定位情況
