# 立法會房屋事務委員會

和樂邨及馬頭圍邨之全面結構勘察結果

二零零七年五月七日

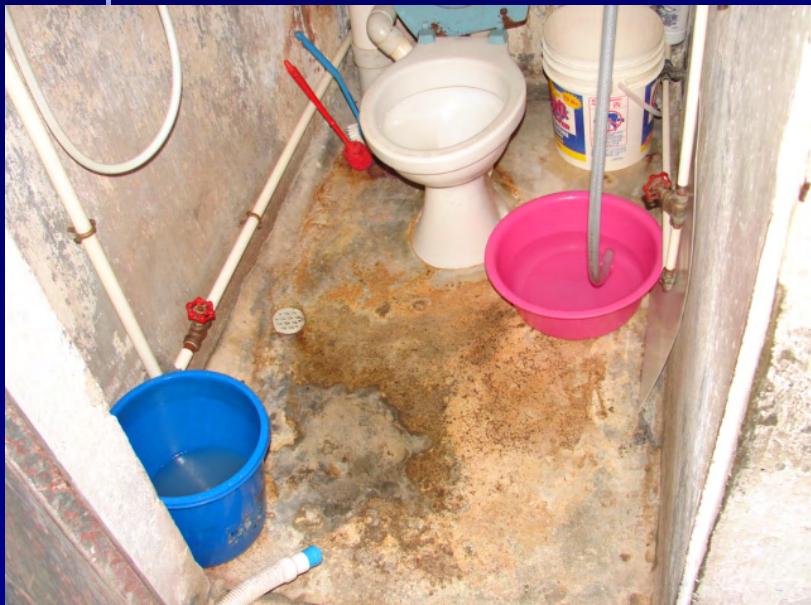
沒有地磚及防水  
或漏水需要重舖

# 廁所地台鋪防水層及地磚

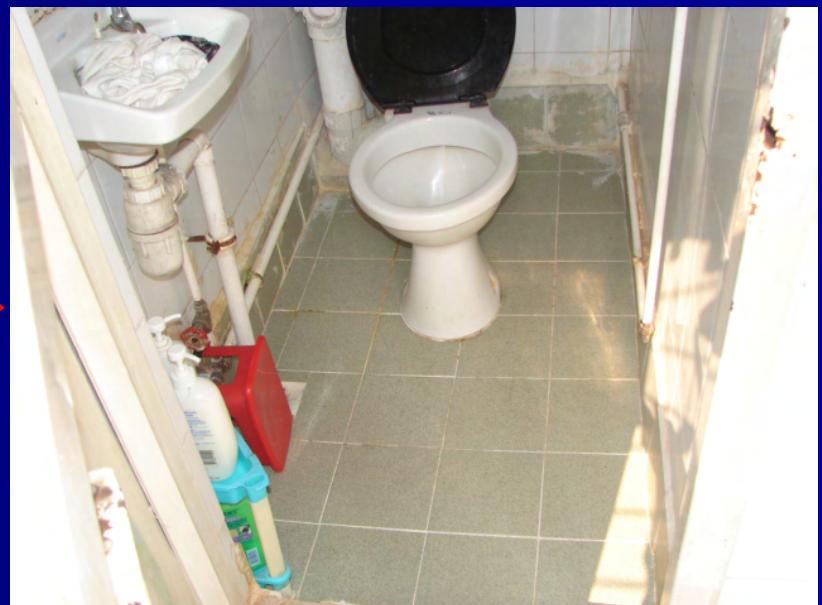
鋪防水層及地磚後

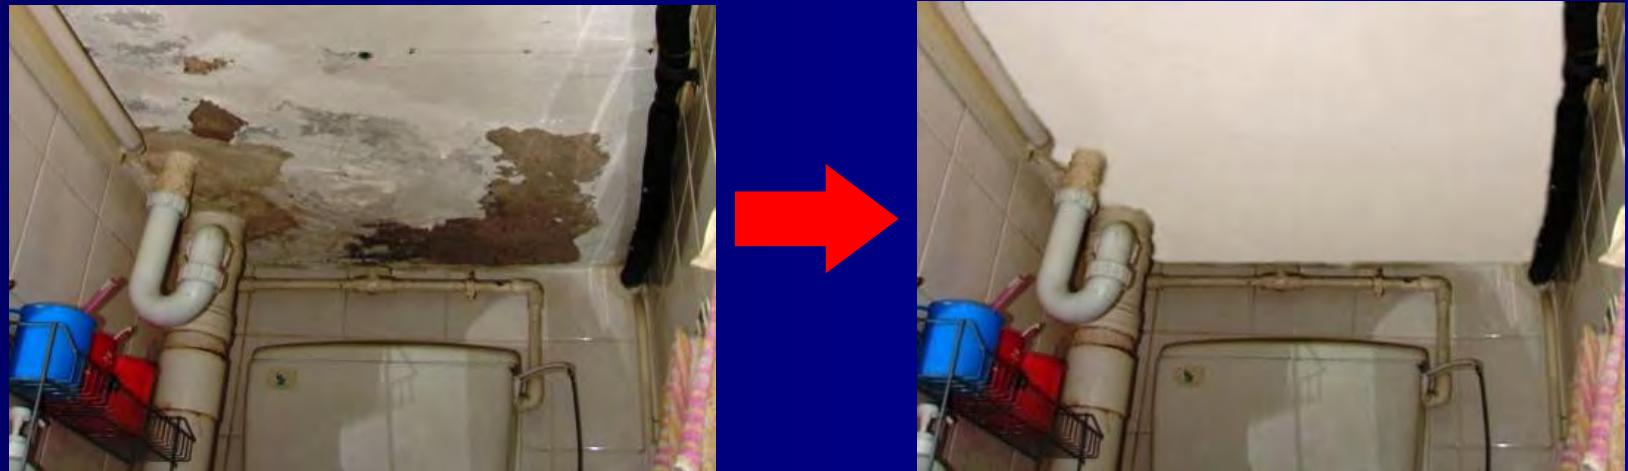
廁所天花石屎剝落/  
滲漏

# 維修廁所天花

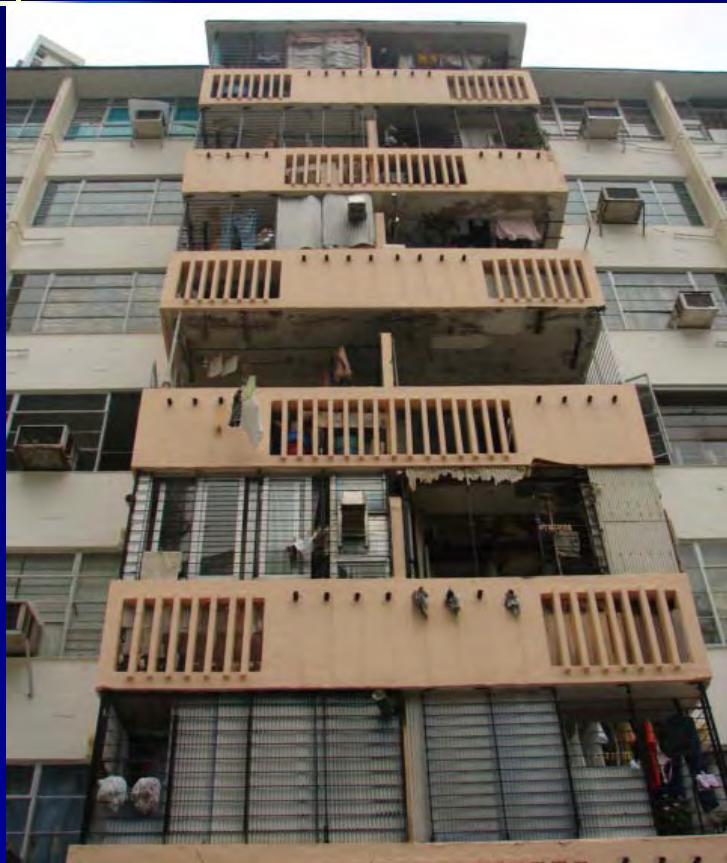
裝設屋簷前

# 露台裝設玻璃纖維屋簷

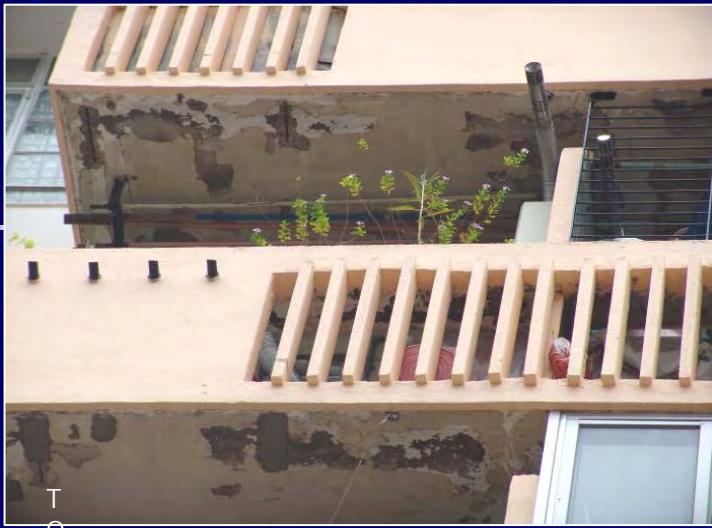
維修前

# 維修露台天花及欄杆

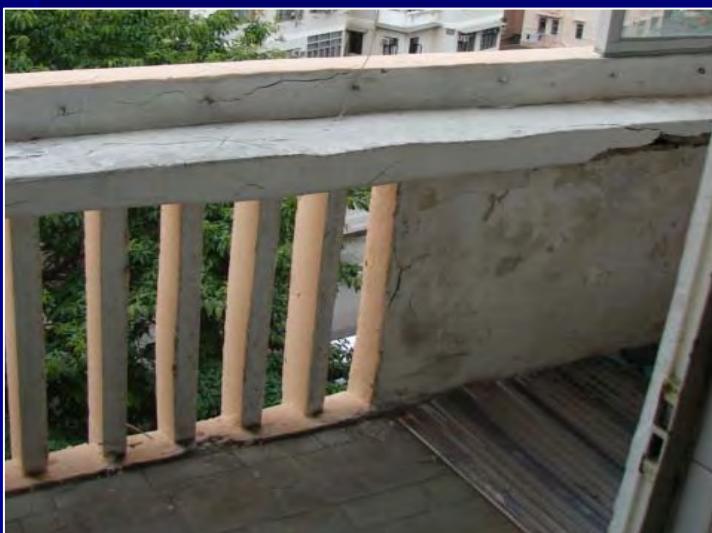
維修前

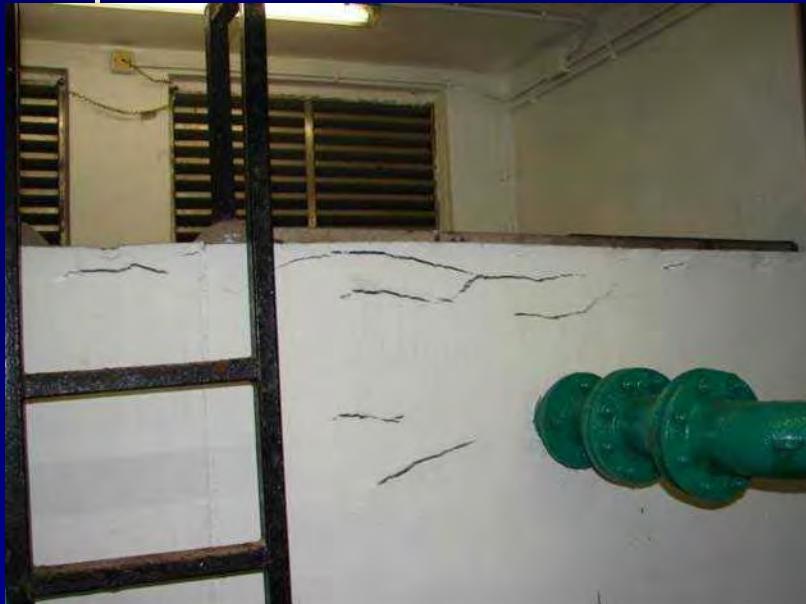
破損水缸

# 更換水缸

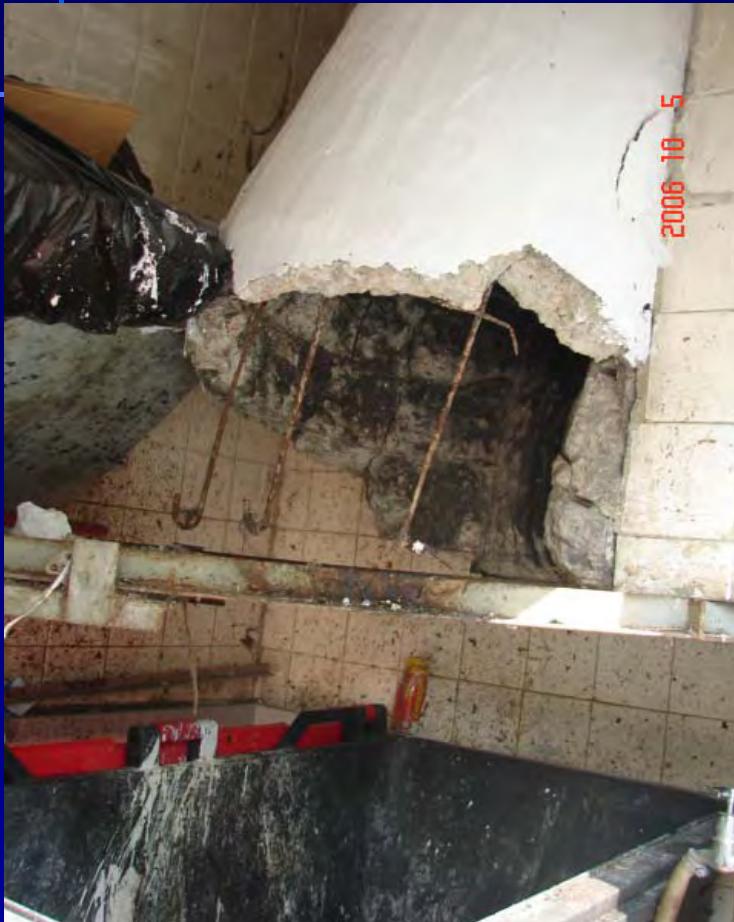
破損垃圾槽

# 更換垃圾槽

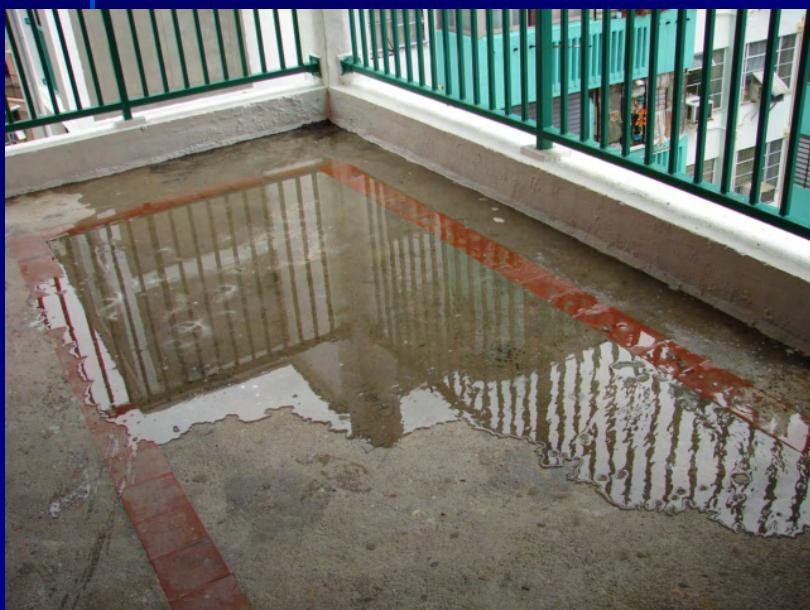
地台積水

# 改善走廊地台積水問題

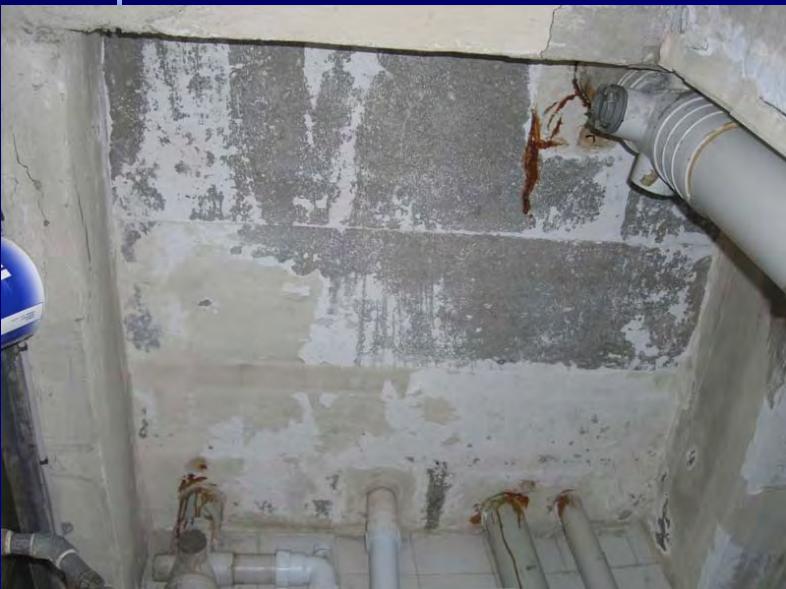
廁所石屎天花滲漏/剝落

# 維修廁所天花

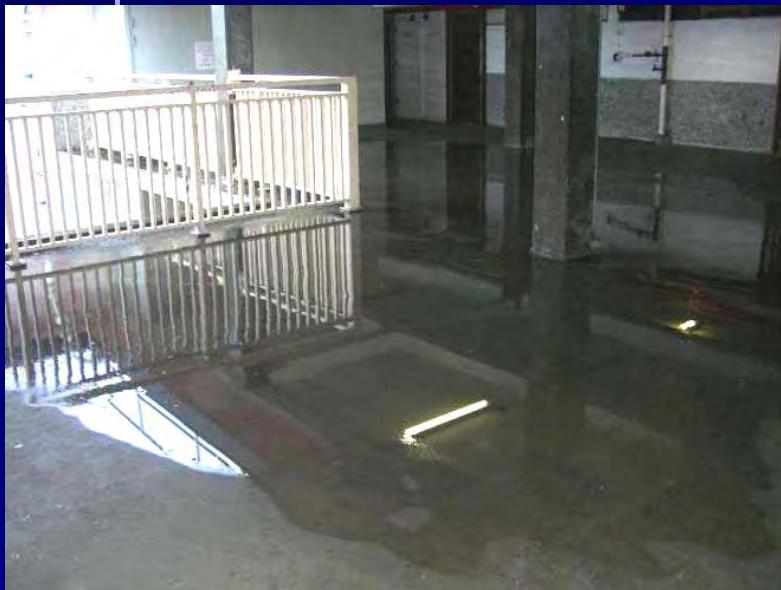
地台積水

# 改善休憩地台積水問題

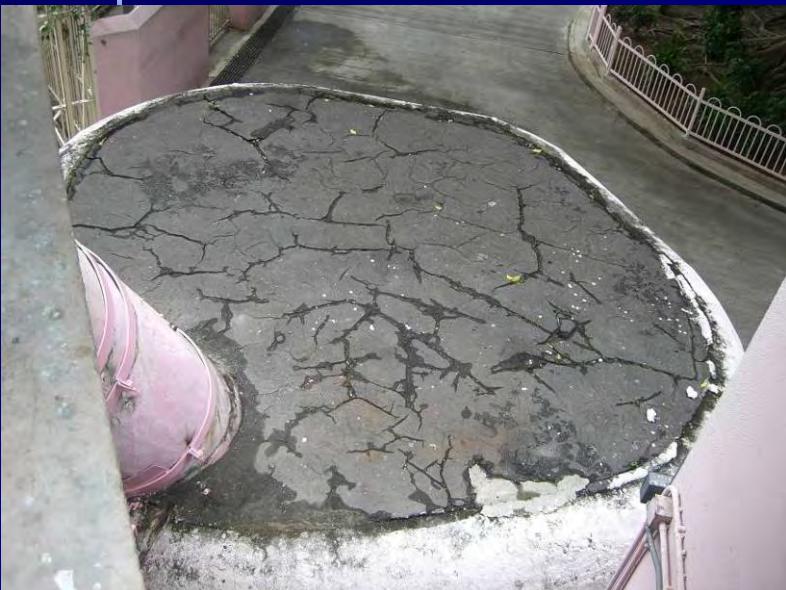
破舊防水層

# 更換地下垃圾房頂之破舊防水層

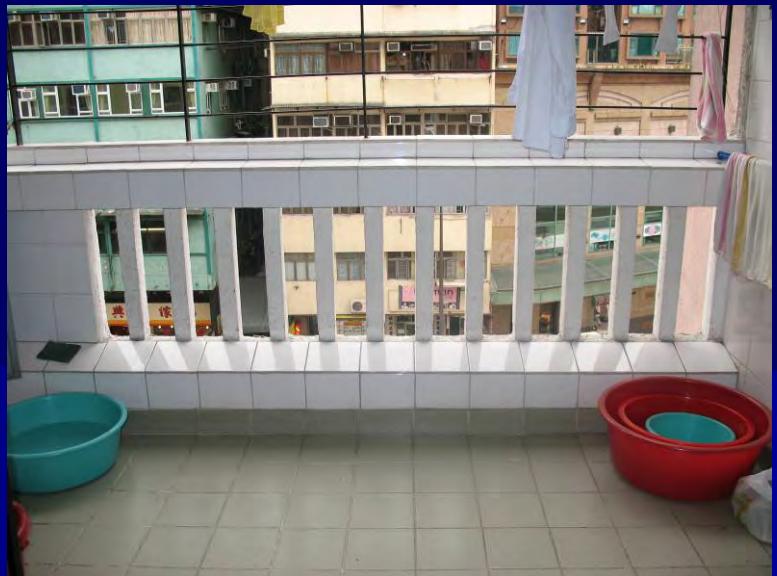
破損石屎欄杆

# 更換露台之破損欄杆
