立法會房屋事務委員會

華富邨

之全面結構勘察結果

二零零八年七月七日

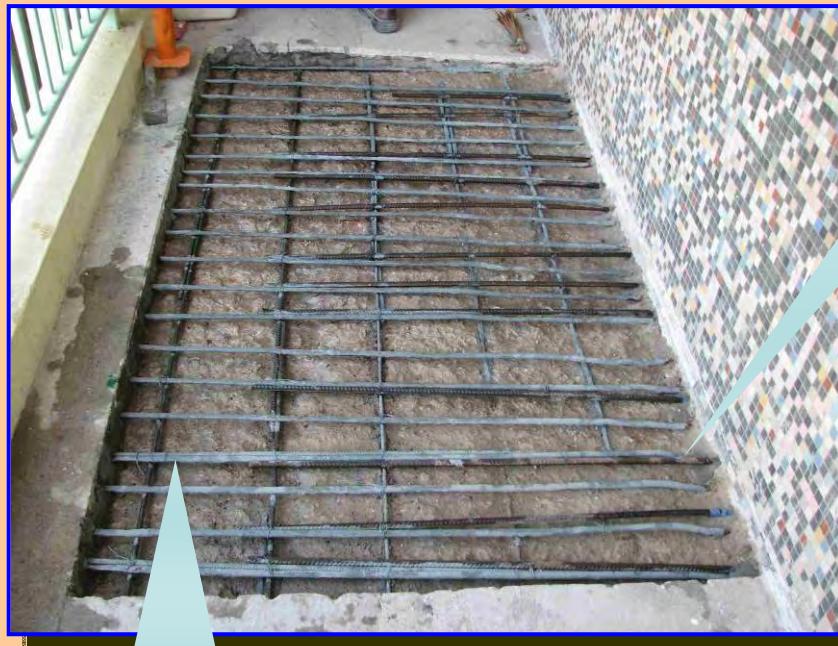
重鋪外露的懸臂式 走廊地台

- 樓宇的結構安全
- 樓宇普遍出現老化及遭受環境侵蝕影響(華富邨接近海濱，較易導致混凝土內鋼筋出現銹蝕)
- 外露的部分如走廊和樓梯受損較顯著(華富邨廣泛使用外露的懸臂式走廊)
- 可持續保留樓宇15年，必須進行結構修葺和改善工程，每單位工程費用約 \$20,000 (隨後以投影片簡介)

新鋼筋+高效能混凝土

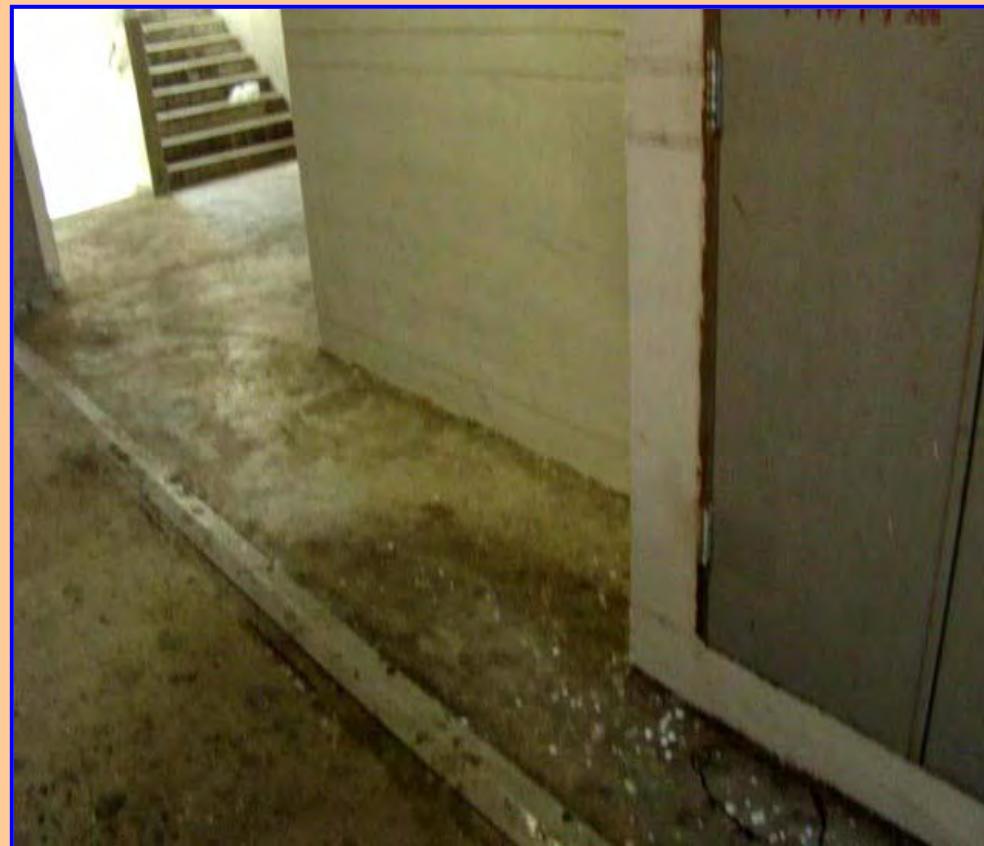
伸縮縫

- 大部分的伸縮縫都有滲漏問題
- 修補所有伸縮縫
