交通事務委員會  
二零零八年十二月十日巴士起火／冒煙事故的調查報告

**關於在司徒拔道發生的巴士起火事件 HB5201（車隊編號：735）**

主題 : MJ6852 富豪 B9TL/Wright 12 米巴士火警事故調查報告

**關於在紅綿路發生的巴士冒煙事件 GX8298（車隊編號：924）**

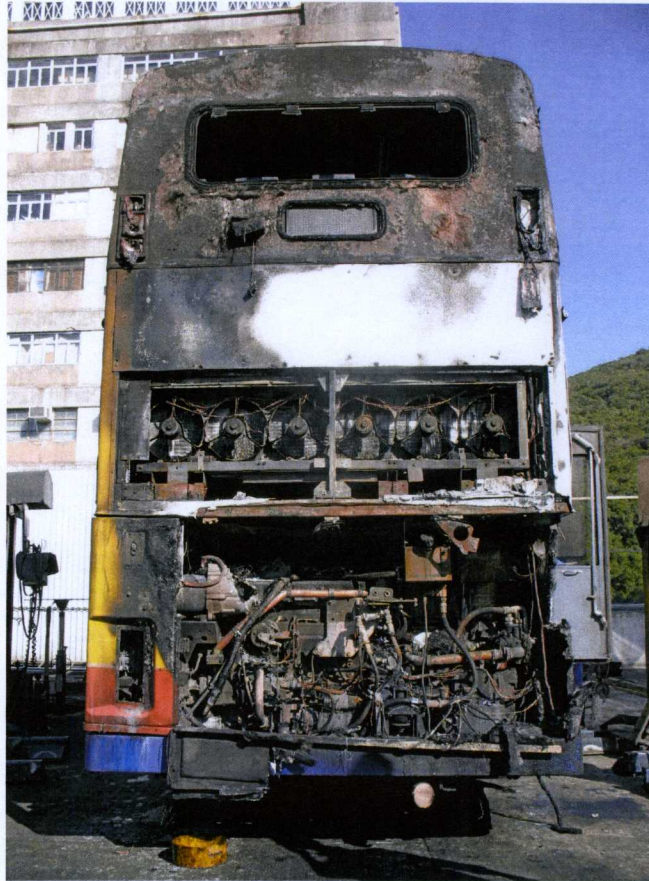
損毀情況：車身尾部被火焰焚燒，而車廂內部份冷氣風槽亦受到損毀和燻黑。引擎室內大部份裝置被嚴重燒燬。

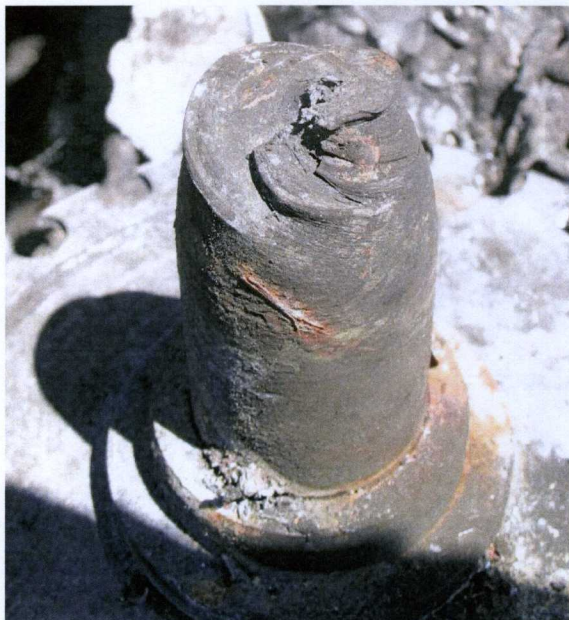
我們首先將康明斯 L10 型號引擎的發電機拆散並仔細檢查所有零件。我們發現發電機主軸扭斷成軟雪糕狀。

一條鋼鐵圓軸只會因處於極度高溫下導致其物質軟化才會出現這個情況。

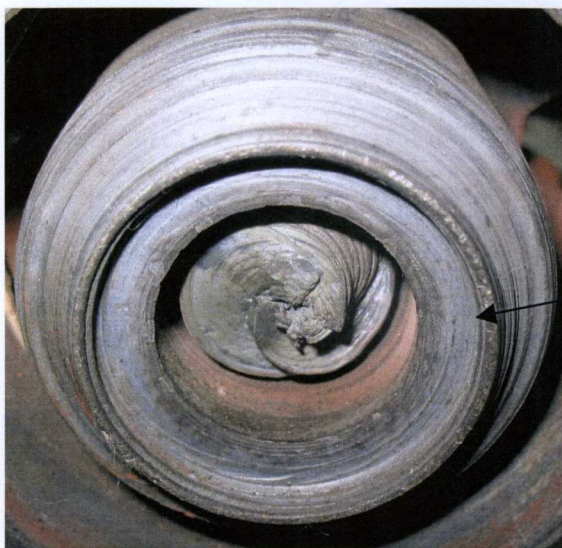
圓周表面

扭斷的發電機主軸的另一端提供了高溫的線索。上圖的圓周表面佈滿劇烈磨擦的痕跡，我們相信發電機的前軸承於事發前的一段短時間內處於不平衡負荷下運轉（於下文說明），而導致軸承的滾珠保持架有金屬碎片脫落，跌在上

述的圓周表面與發電機的磁場線圈底部之間。這兩個平面只有少許間距，而由於有金屬碎片在內不斷磨擦的緣故，高溫因而產生。

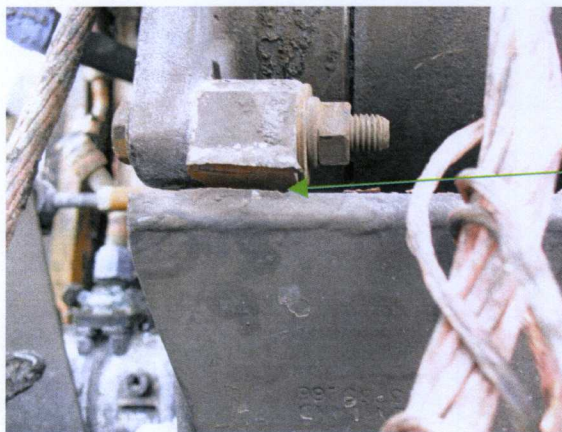
承托臂斷裂

下一個問題是為何發電機的前軸承會處於不平衡負荷下運轉。我們檢查發電機承托碼，發現兩個承托臂的其中之一個斷裂。

有可能於事發前的一段時間，這個承托臂已經裂開。發電機因而有少許移位，導致前軸承處於不平衡負荷下運轉，而最終導致發電機主軸被扭斷。

- 檢查所有城巴車隊內配備康明斯L10型號引擎的發電機承托碼，最遲一星期內完成；
- 維修或更換發現有裂痕的發電機承托碼。

長遠來說，我們覺得這個發電機承托碼的設計會較易出現裂痕，我們會尋求車輛或設備生產商的意見，將承托碼的承托臂加強。

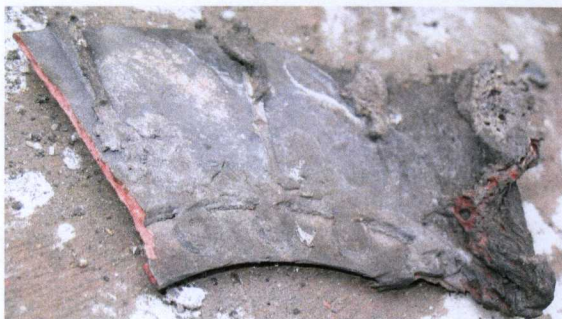
我們懷疑，由發電機內飛出的高溫金屬微粒，即火花，穿過冷卻風扇而降落在發電機附近的電線和油喉上，將之燃點而導致最先出現的火焰。而這些火花就是上述金屬碎片不斷磨擦過程所產生。殘餘冷卻風扇葉片上滿佈嚴重火花撞擊痕跡支持了這個說法。

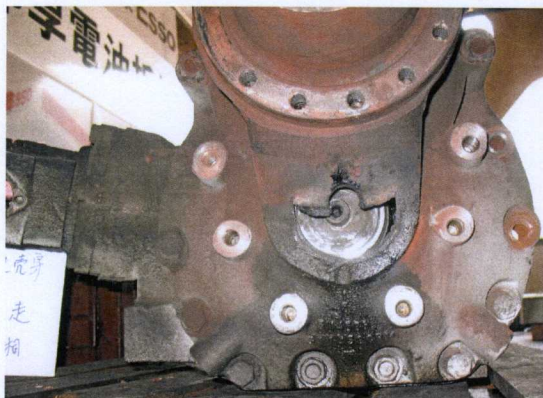
損毀情況：唯一一處損毀是巴士尾擔殼破裂。

事件起因：我們懷疑巴士驅動軸內之差速齒輪可能有部分鋼齒損壞，最後導致尾擔殼破裂。

事件中，霧狀之齒輪潤滑油如白煙般由外殼破裂位置洩出。

縱然如此，我們將會檢查車隊內所有富豪奧林匹克 MKII 雙層巴士之尾擔殼是否有潤滑油洩漏之情況，並會維修或更換所有有問題之尾擔殼。預計整個行動會於一星期內完成。最後，我們亦已指示所有維修車廠於日常檢查保養時加強檢查該部份之情況。
