九龍土瓜灣馬頭圍道 45 號 J

(九龍內地段第 8627 號)

樓宇倒塌調查報告

屋宇署

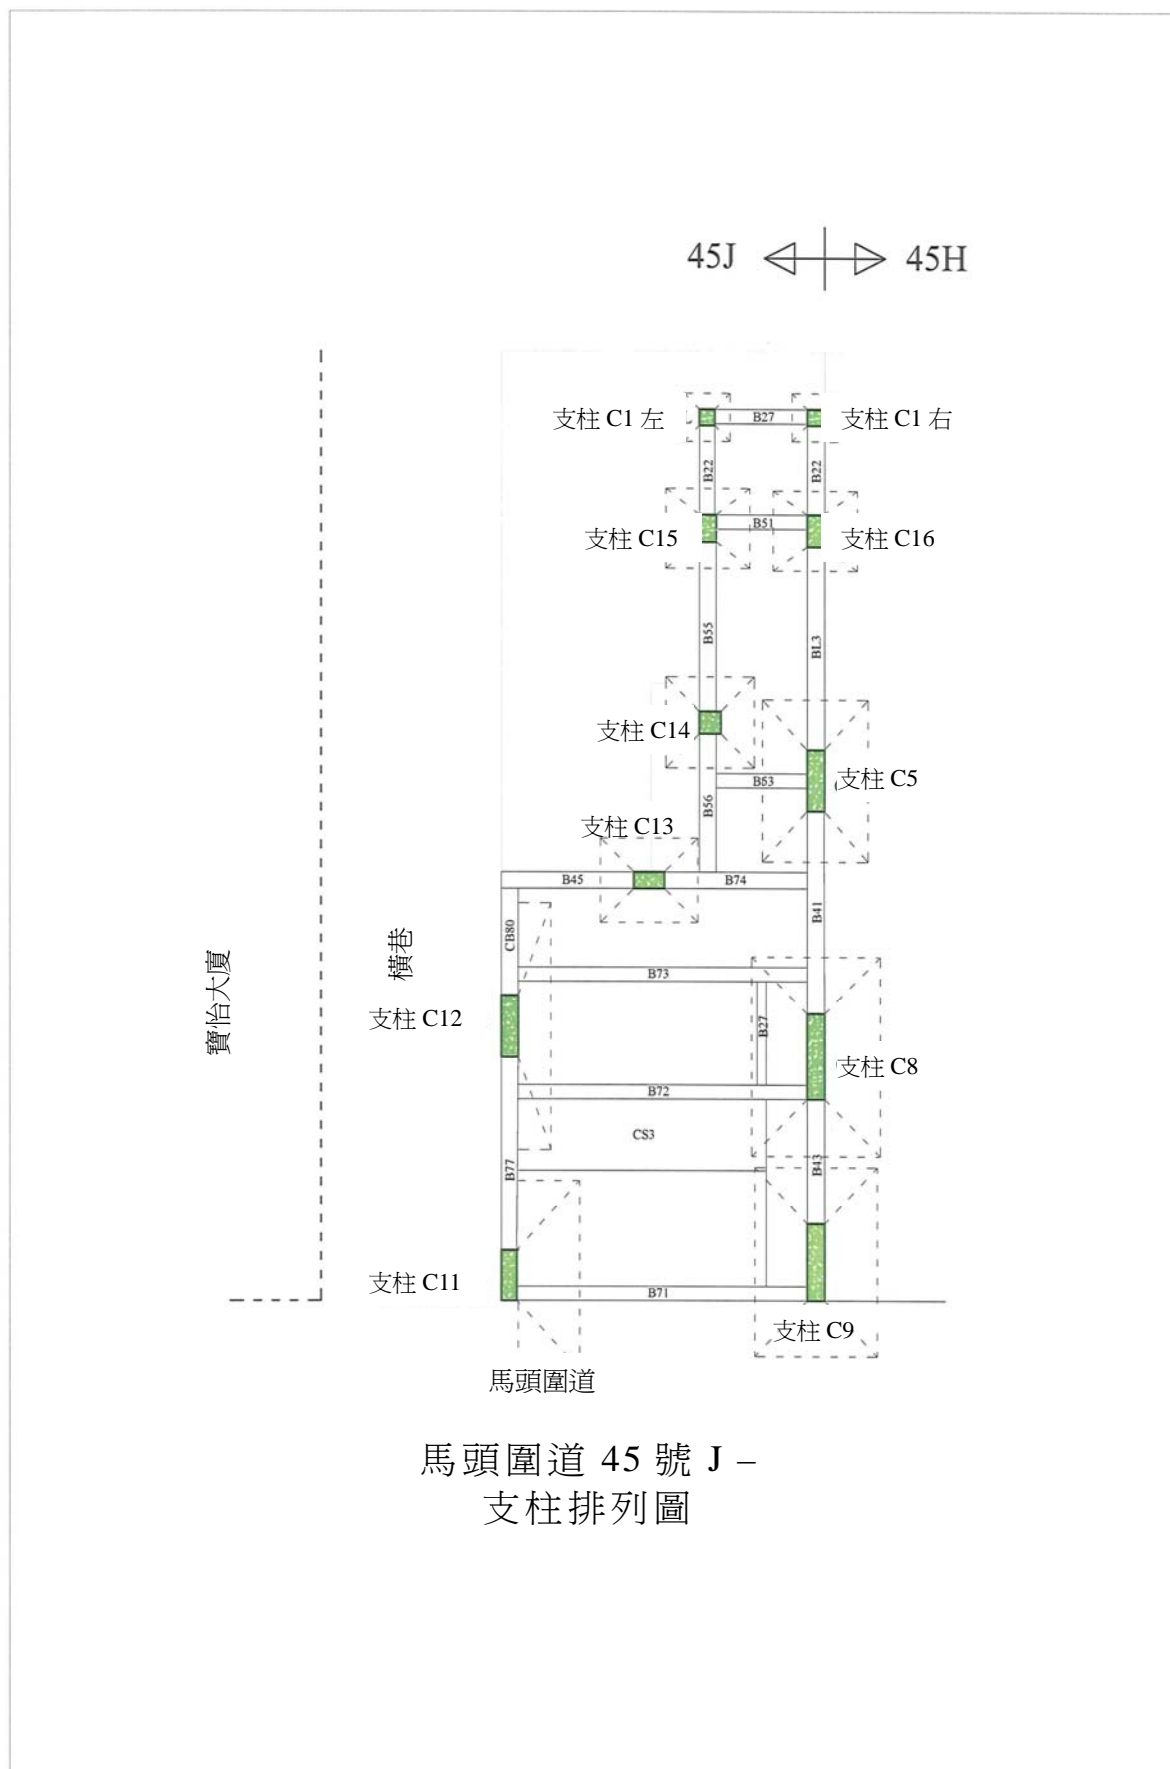
- (c) 事故中有三條支柱倒塌，編號分別為 C11、C12 及 C13。樓宇倒塌後，在地面層發現該三條支柱的殘餘物。支柱的排列圖載於附件。

11. 我們再進行另一項評估，當 C13 支柱進一步受到某些外來力量影響，它能承擔荷載的能力便會減弱；由於現場沒有任何預防措施（例如豎設鋼柱及支撐架）分擔其需要承擔的荷載，當 C13 支柱所承受的荷載超越其可以承受的極限時，連帶的破壞力亦會延展至附近的 C11 及 C12 兩條支柱，增加了這兩條支柱需承擔的荷載。

12. 五條主支柱（即 C8、C9、C11、C12 及 C13）在結構上不對稱的排列，形成一個堅固度較低的門架式整體結構（即 45J 的倒塌部分）；而原有設計採用簡單支撐的柱樑連接處並沒有提供任何支柱和橫樑之間的力矩轉移。這種結構跟 45G 及 45H 樓宇對稱排列的支柱相比，承受側面荷載能力較少。相對而言，45G 及 45H 對稱排列的支柱，能形成一個較堅固的多層構架的整體結構，可抵受較多的橫向移動。

13. 當 C11、C12 及 C13 三條結構上不對稱排列的支柱所承受的荷載均超越它們可以承受的極限時，便可能會在極短的時間內被壓裂，不能再支撐五層高樓宇的重量。這情況會導致樓宇的較低層部分（約兩層）首先倒塌。
