# 馬頭圍道**45J**樓宇倒塌調查報告

## Report on Building Collapse at 45J Ma Tau Wai Road

馬頭圍道**45J**樓宇倒塌調查報告  
及  
樓齡達五十年或以上樓宇的  
巡查結果

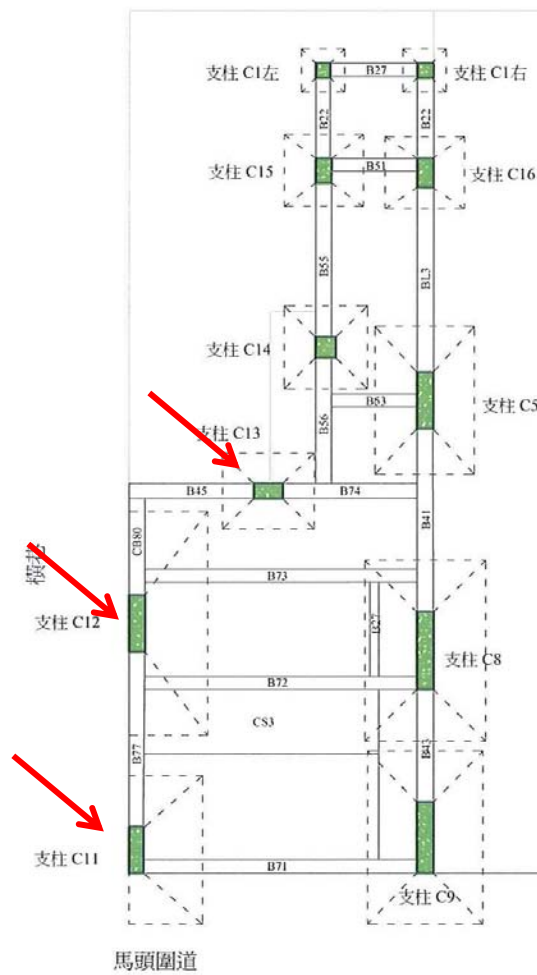
馬頭圍道45號J -  
支柱排列圖

已倒塌的結構支柱

**Collapsed Structural Columns**

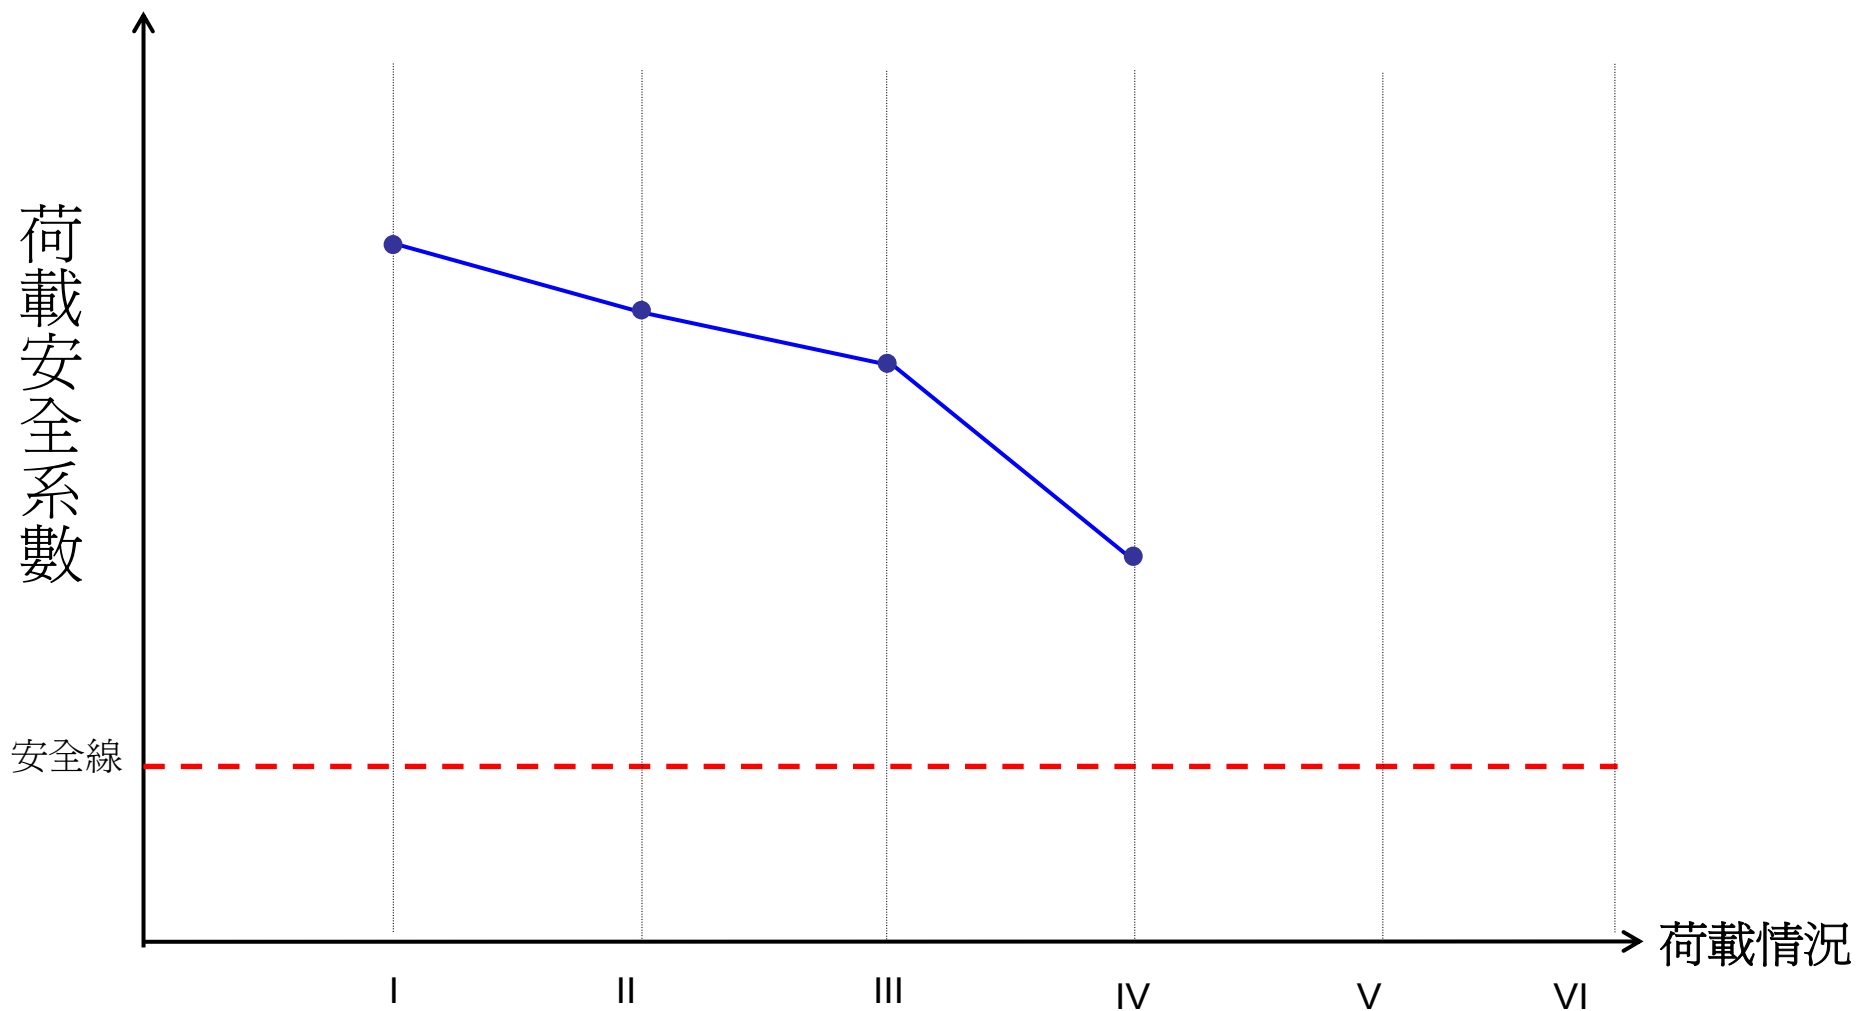
不同荷載情況下的荷載安全系數圖示

# 安全系數在不同荷載 情況下的評估

**Factor of Safety under  
Different Loading Conditions**

- 荷載情況 I - 原先荷載情況
- 荷載情況 II - 荷載情況 I + 支柱C11原先沒有計算的露台荷載
- 荷載情況 III - 荷載情況 II + 僭建物額外荷載
- 荷載情況 IV - 荷載情況 III + 建築物料老化的影響

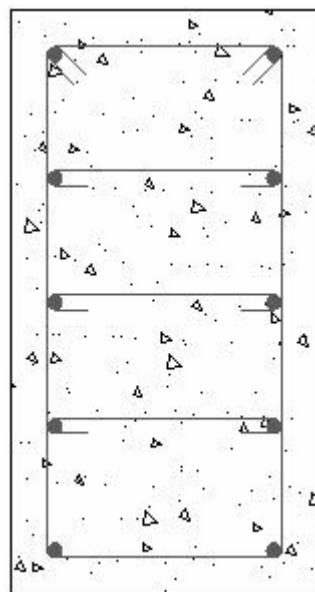
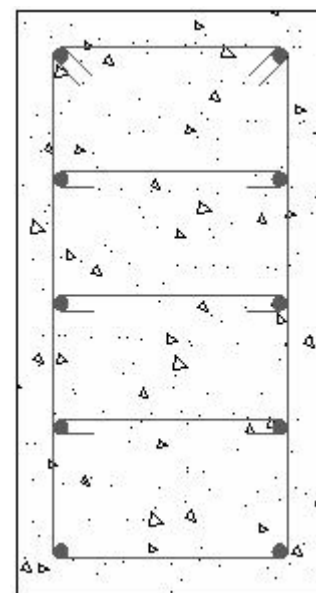
Column 支柱

支柱有效體積的縮減

**Reduction of  
Effective Column Sizes**

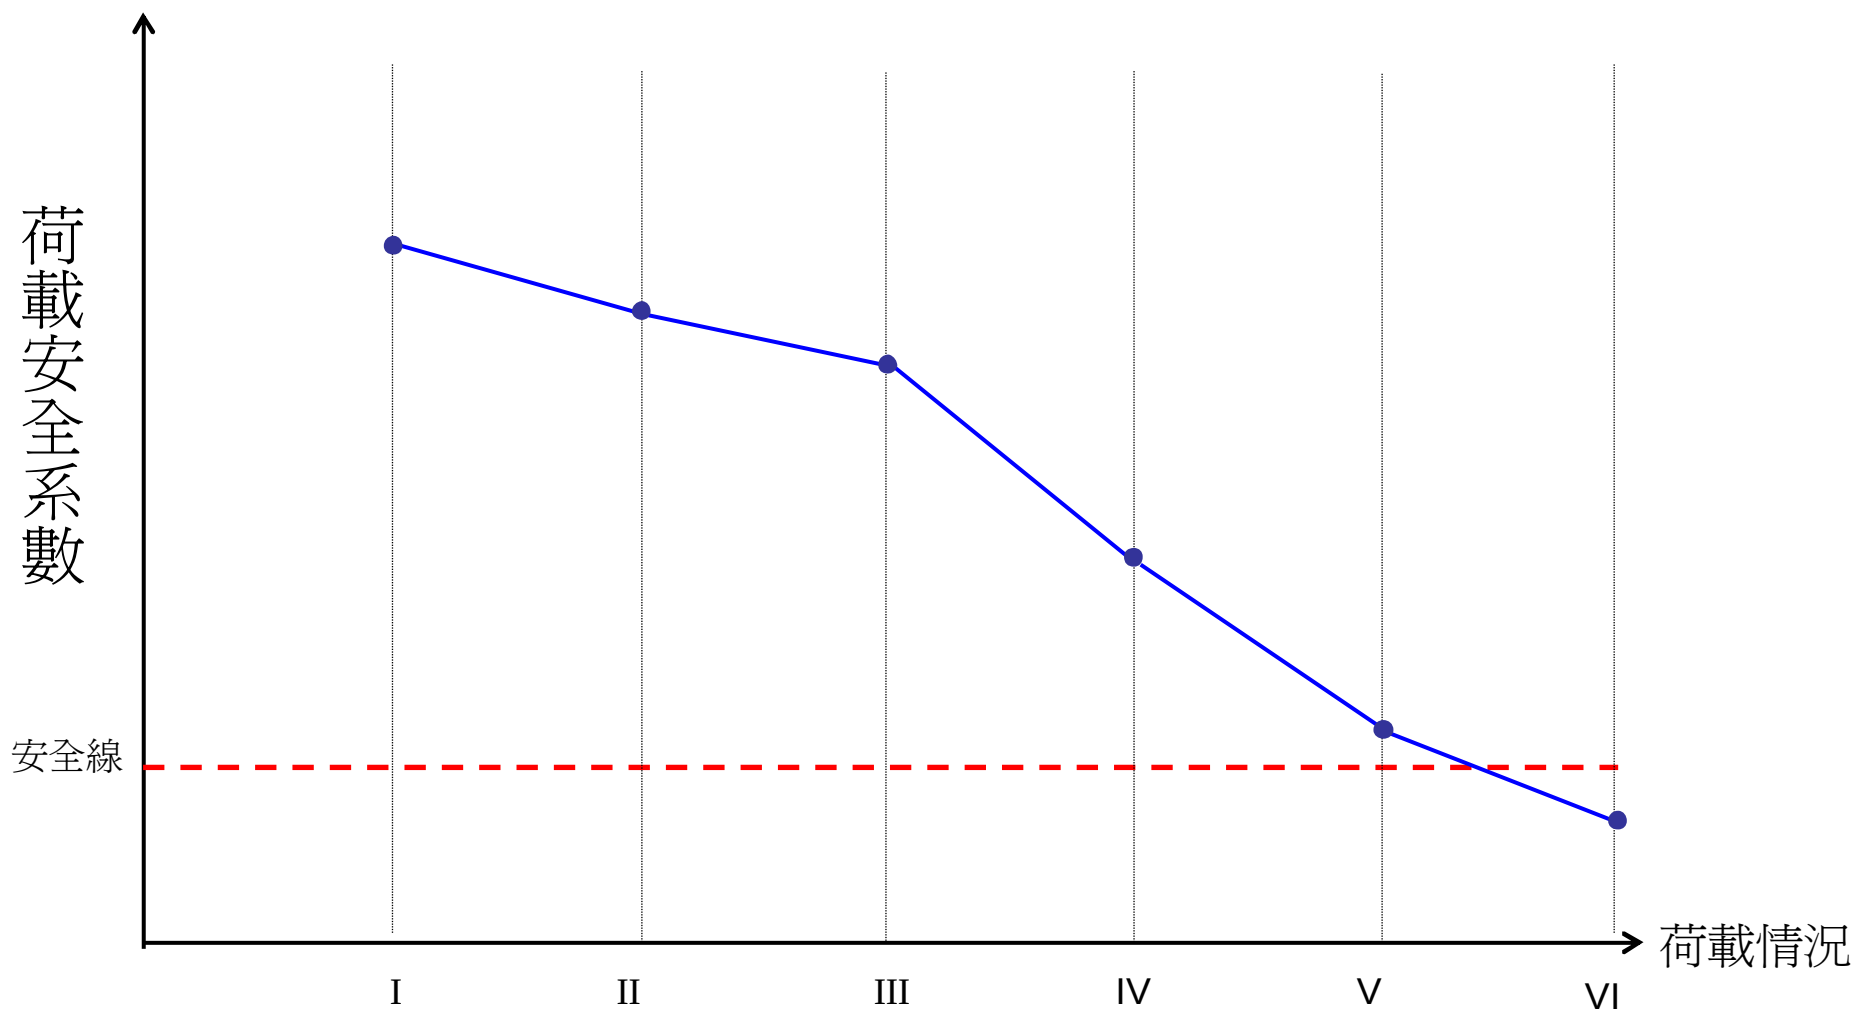
不同荷載情況下的荷載安全系數圖示

- 荷載情況 I - 原先荷載情況
- 荷載情況 II - 荷載情況 I + 支柱C11原先沒有計算的露台荷載
- 荷載情況 III - 荷載情況 II + 僭建物額外荷載
- 荷載情況 IV - 荷載情況 III + 建築物料老化的影響
- 荷載情況 V - 荷載情況 IV + 支柱因失修而破損
- 荷載情況 VI - 荷載情況 V + 支柱C13進一步受外來力量影響

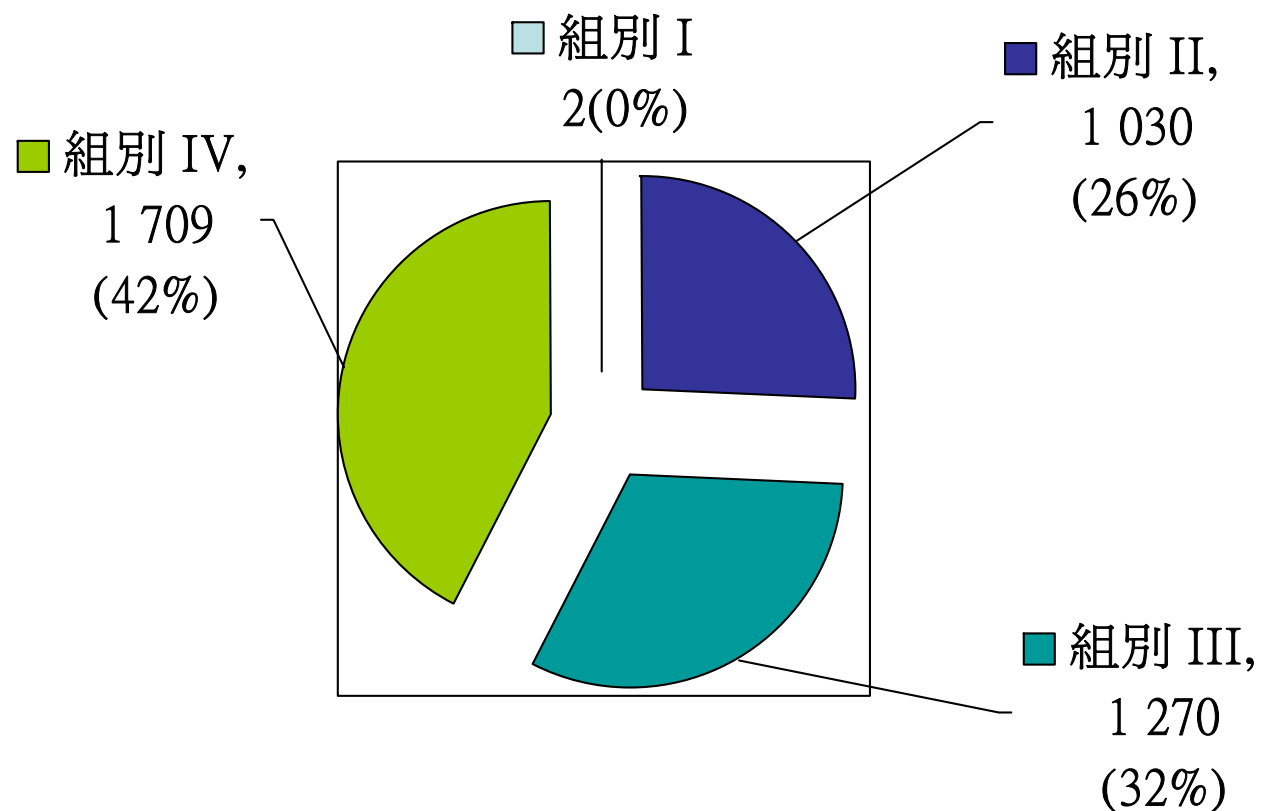
樓宇整體結構安全

- 通知業主巡查結果
- **293**幢已發出法定命令
- 會陸續向另外**739**幢發出修葺/勘測令
- 考慮將有財政困難樓宇納入「樓宇更新大行動」
- 配合香港房屋協會及市區重建局為有需要業主提供支援
