## 第2部分：改善行人天橋及行人隧道使用率的措施

### 二零零七年帳目審查

### 檢討使用率偏低的行人天橋及行人隧道

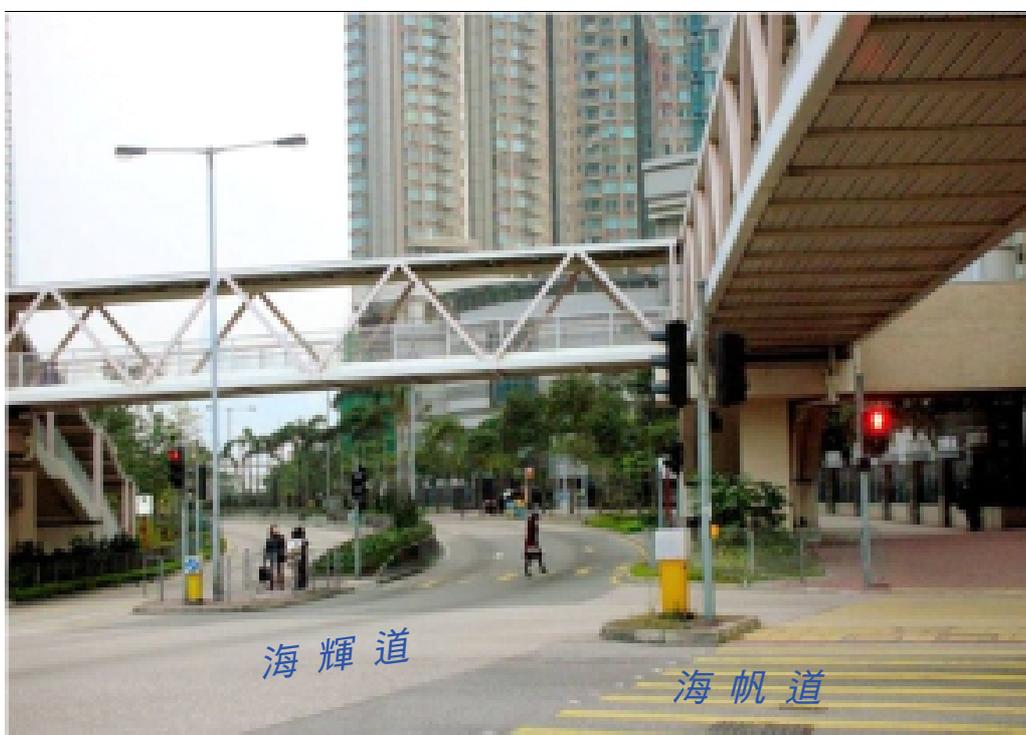
#### 照片一

2.12 行人天橋及行人隧道附近設有地面過路處，是影響使用率的主因。審計署注意到，由審計署找出使用率偏低的七條行人天橋及兩條行人隧道（見第 2.11 段），附近皆設有地面過路處（註 4），大多數行人均會使用地面過路處過馬路。照片一至四顯示四條此類行人天橋（見附錄 A 第 1 至 4 項）。

#### 大角咀海帆道及海輝道交界的行人天橋

- (a) 及早採取行動，落實《二零一零年檢討報告》建議的改善工程及跟進工作（見第 2.8 段）；
- (b) 制訂計劃和時間表，有系統地探討行人天橋及行人隧道的使用率，並確定改善使用率偏低者的措施（見第 2.11 段）；及

- (c) 日後檢討使用率偏低的行人天橋及行人隧道時，探討行人天橋／行人隧道附近設置地面過路處的根本原因，以便確定更妥善規劃行人過路設施的措施 (見第 2.13 段)。

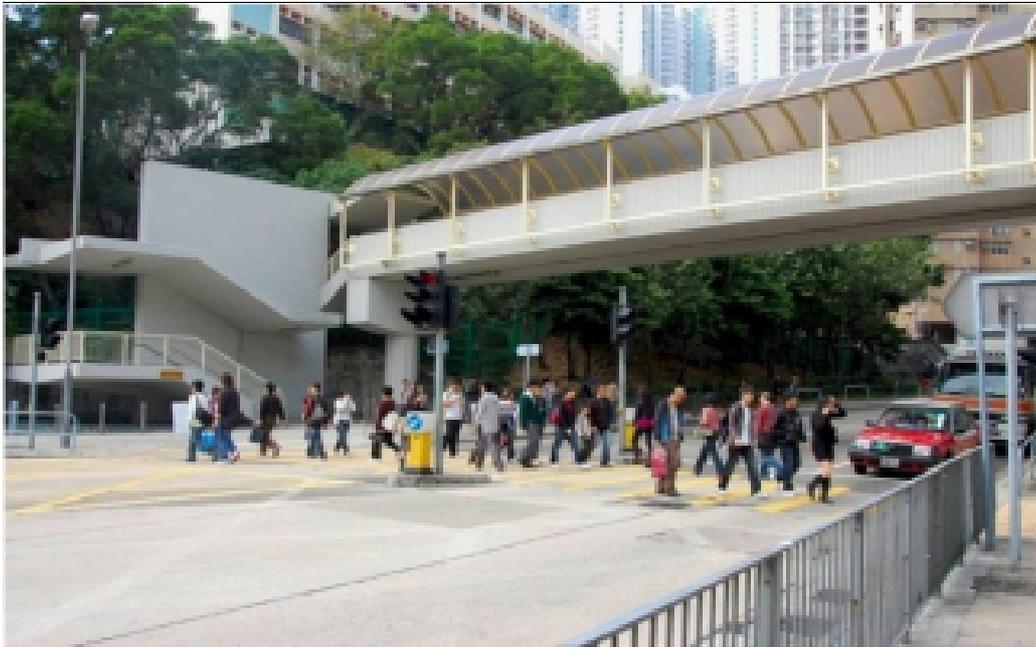
照片二

葵涌興芳路附近橫跨大窩口道的行人天橋

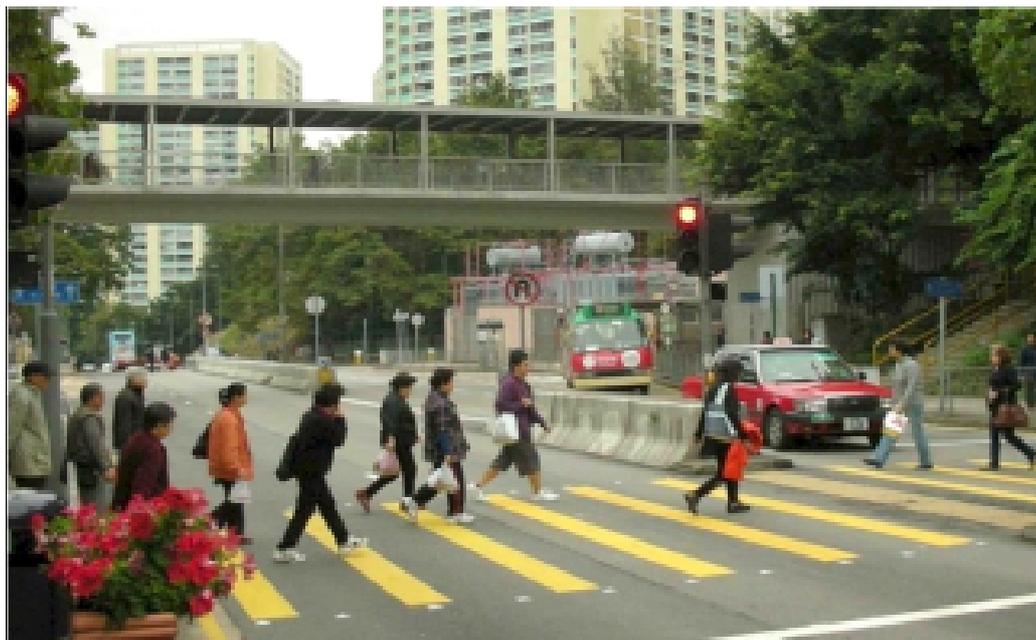
照片三

青衣上高灘街附近橫跨涌美路的行人天橋

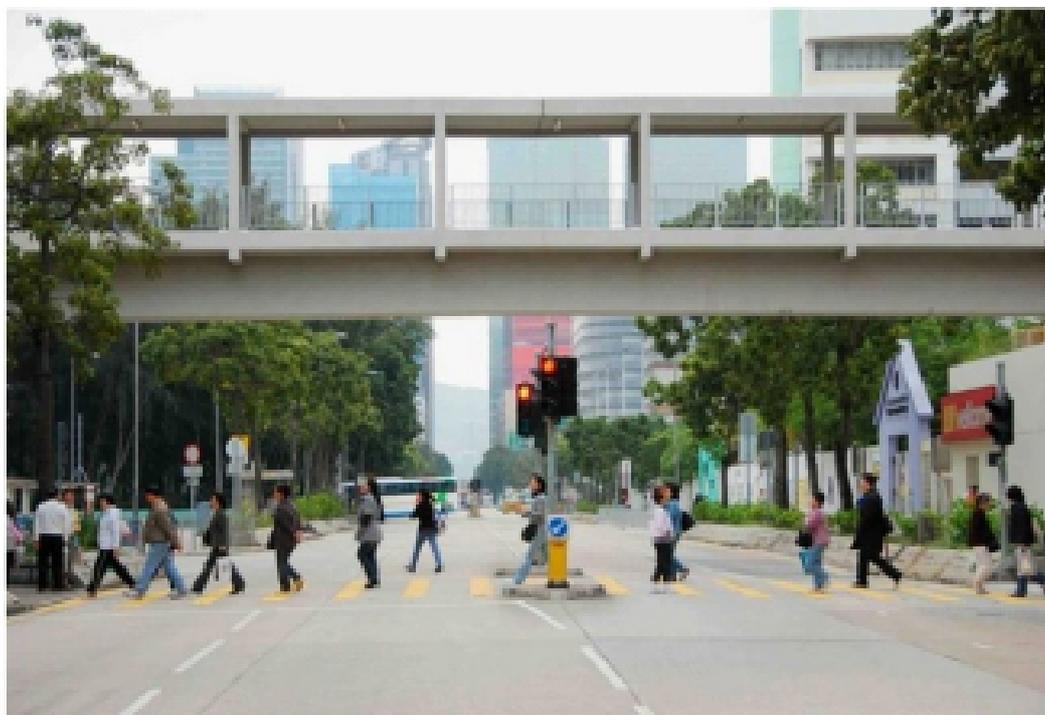
照片四

九龍灣啟業邨附近橫跨宏照道的行人天橋
