二零一一年二月十七日 港鐵東鐵綫服務延誤事故

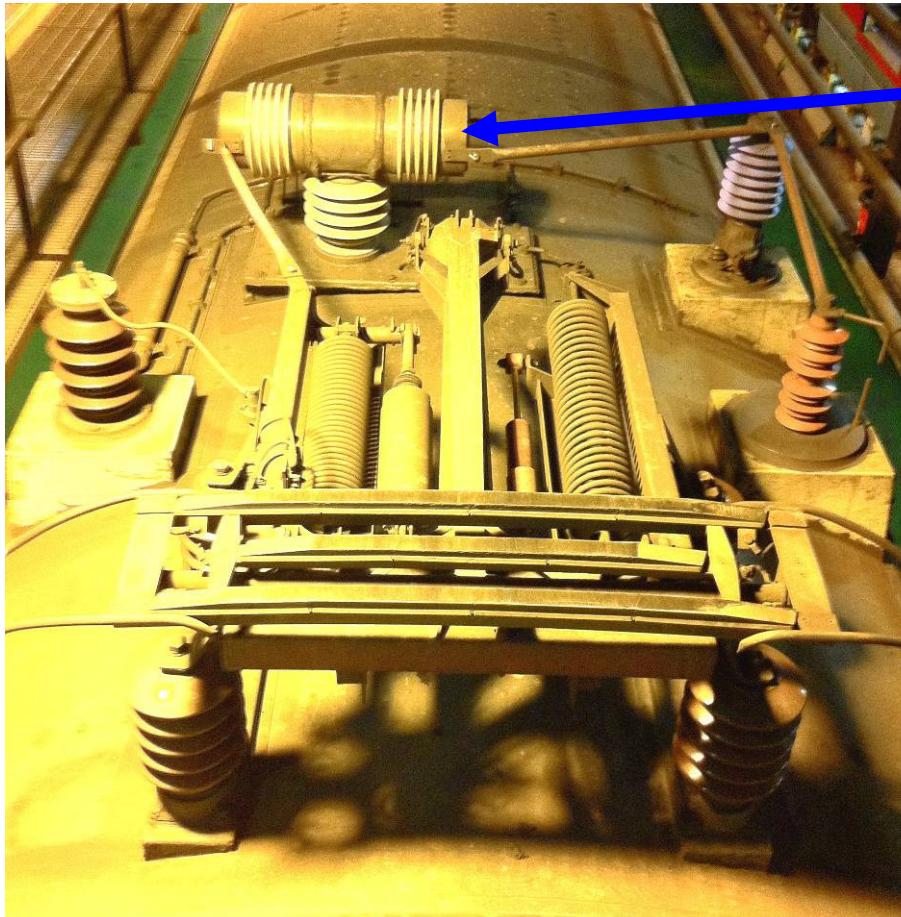
高壓斷路器

高壓斷路器，
連接列車與25kV高
壓線的總電源開關

- 調查顯示，列車上的高壓斷路器短路，啓動了架空電纜的保護裝置截斷電力供應。事件是由於列車上的高壓斷路器的絕緣體受潮濕影響失效。

- 為加強高壓斷路器的可靠性，港鐵已展開改善工程項目，於斷路器內加設吹風裝置，減低潮濕，預期工程於2011年4月完成。

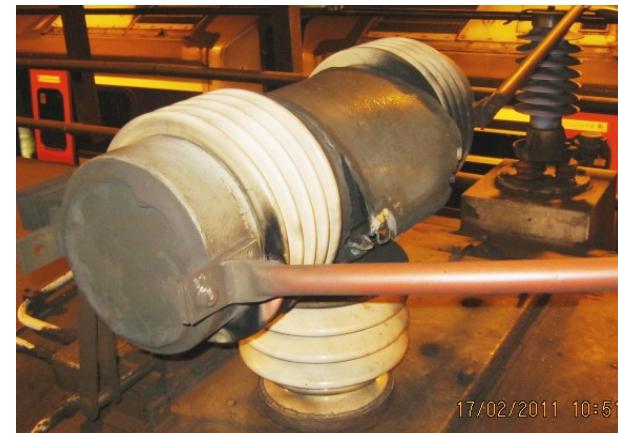
肇事斷路器

車頂的高電壓裝置
