二零一零年十月二十一日  
港鐵荃灣綫服務受阻及  
最近路軌裂縫事件跟進事項

二零一一年三月十八日

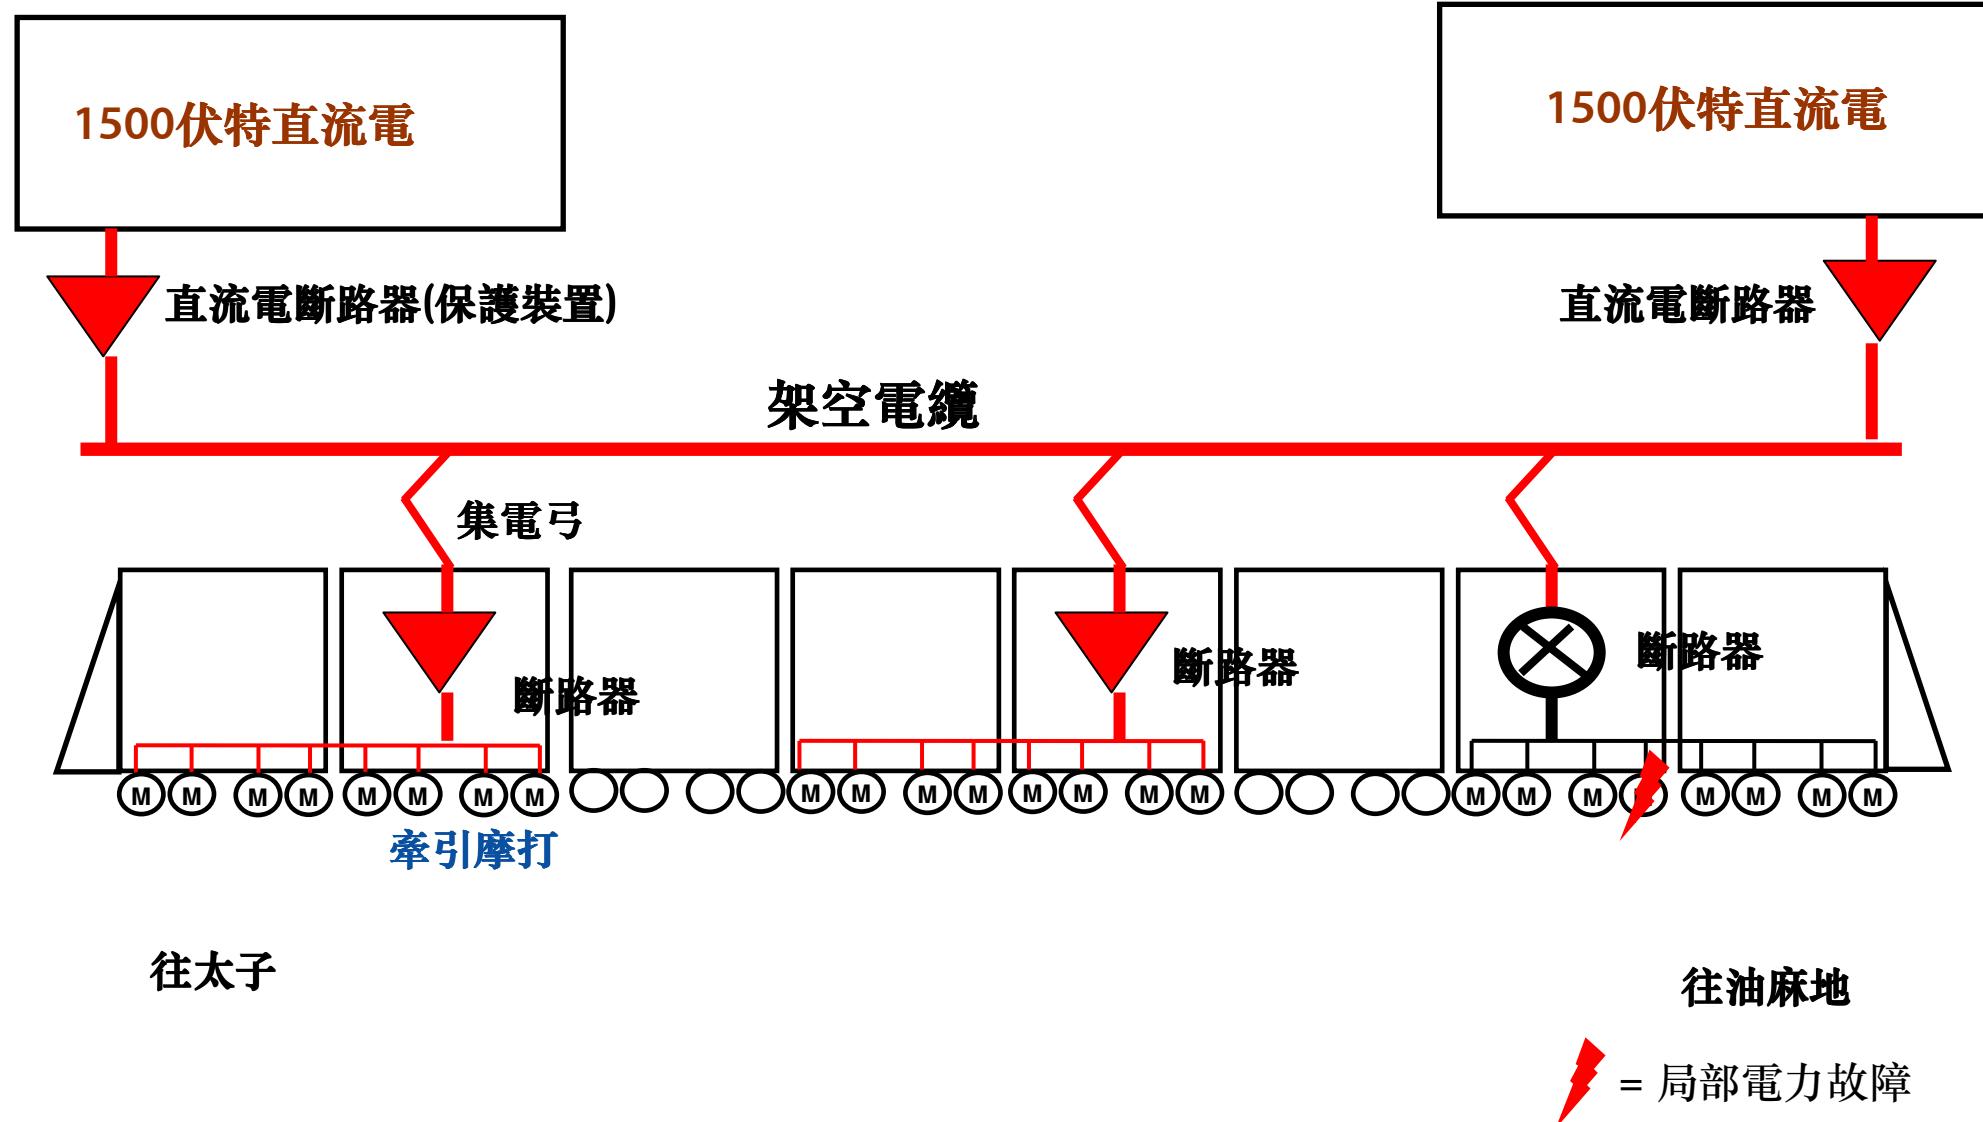
# 技術調查 - 牽引摩打及斷路器故障

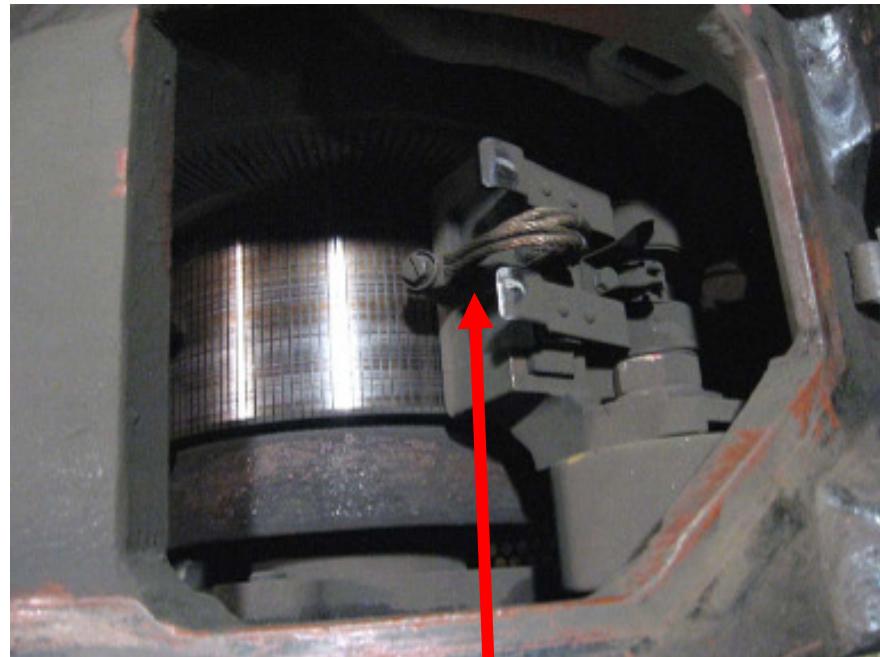
牽引摩打

# 技術調查 - 牽引摩打及斷路器故障

- 提升維修程序，增加集電弓、斷路器及牽引摩打的檢查次數。
- 於列車駕駛室內加裝顯示，確定集電弓已成功降下。
- 更換同類型的列車斷路器，可以切斷更高的電流三萬安培。

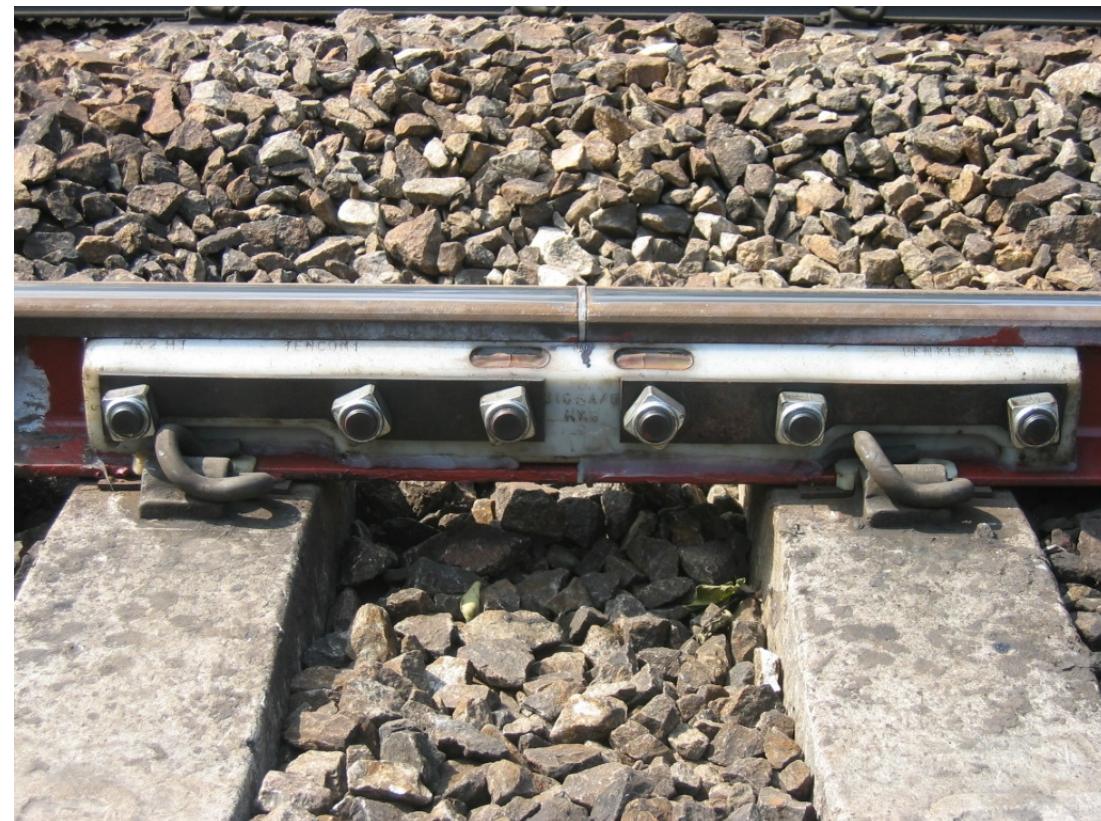
# 2011年1月13日東鐵綫近火炭站的路軌裂縫事故

- 絶緣鋼軌接口受額外的屈曲力導致應力集中增加

- 更換絕緣鋼軌接口
- 在八個同類接口位，以標準螺絲更換臨時螺絲
- 四月底前更換相關接口位
- 引入冷凍擴張技術
- 加強維修程序，臨時螺絲必須於七日內更換

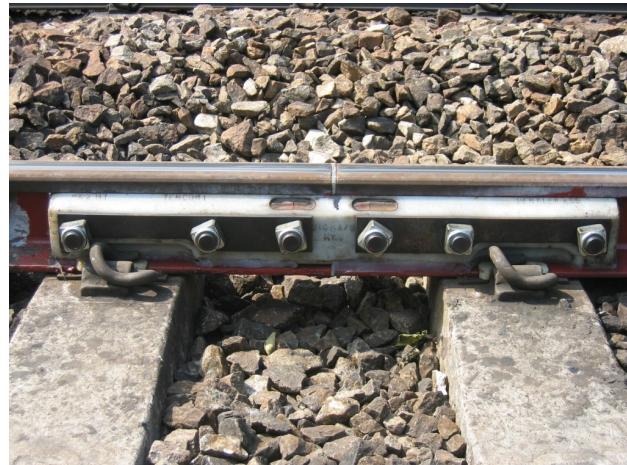
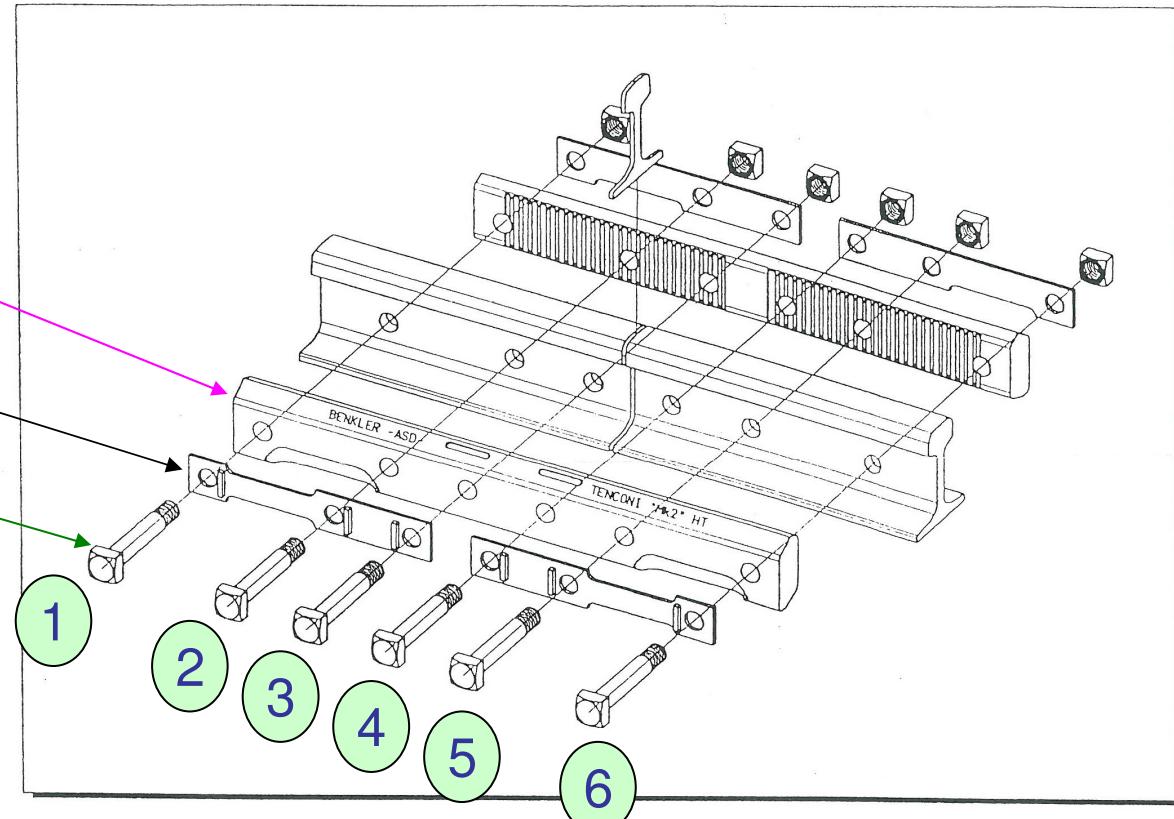
兩塊塑料塗層鋼片牢固路軌

- 四塊金屬墊片
- 六口螺栓

螺栓將上述組件鎖緊在路軌上

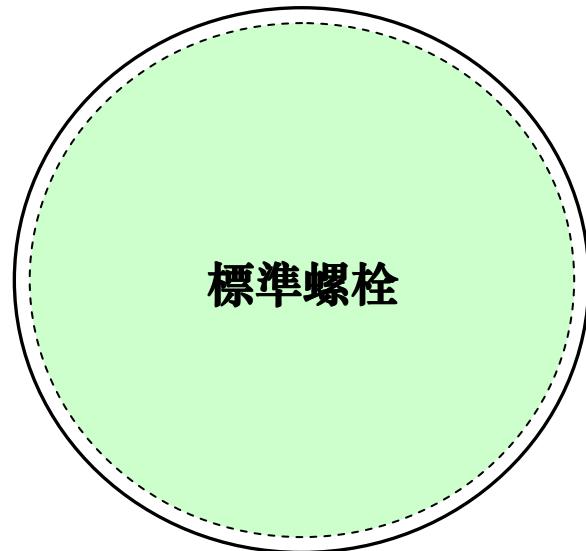
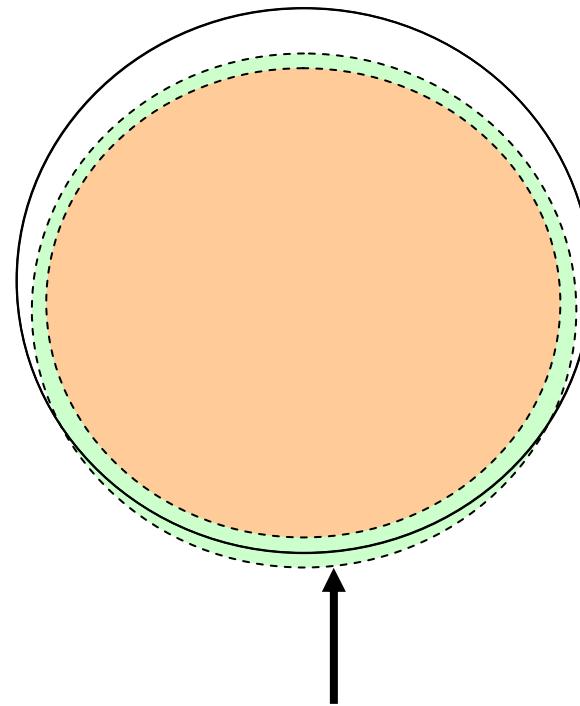
- 螺栓孔的直徑為30毫米，而螺栓的直徑為29.5毫米，中間預留0.25毫米的空間。路軌、塑料塗層鋼片及金屬墊片的螺栓孔必須完全對準。
- 當列車經過接口位時，接口位會承受額外的屈曲力，導致移位。如果移位幅度多於0.5毫米，在臨時維修時要採用較細的螺栓。

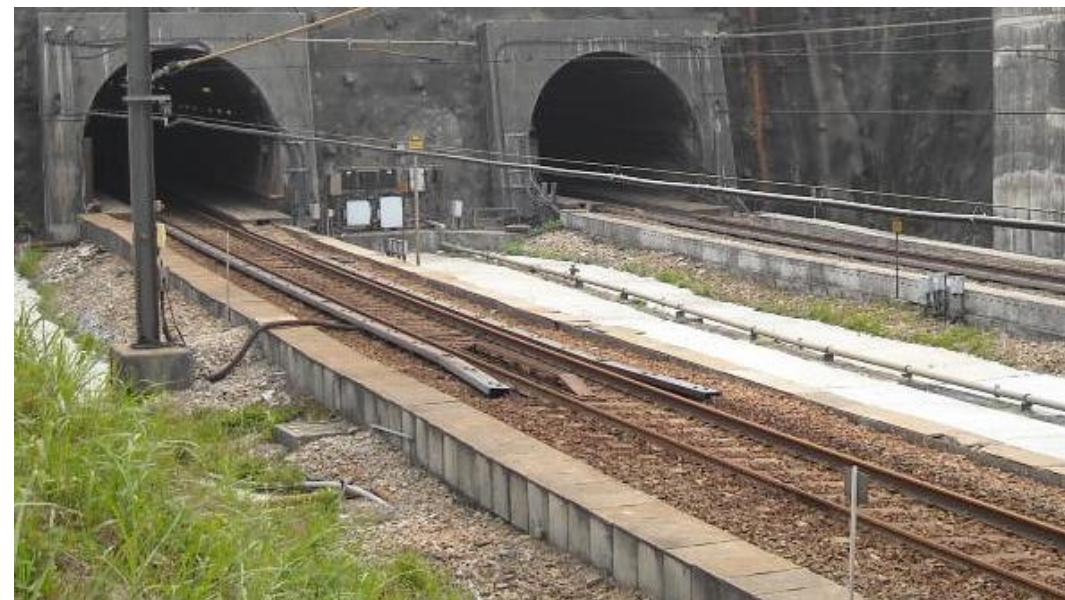
# 2011年1月19日東涌綫路軌裂縫事故

- 電弧令路軌底部受損，引致應力高度集中

- 更換路軌
- 即時下調鋼喉管的位置
- 改用塑膠喉管
- 加強指引

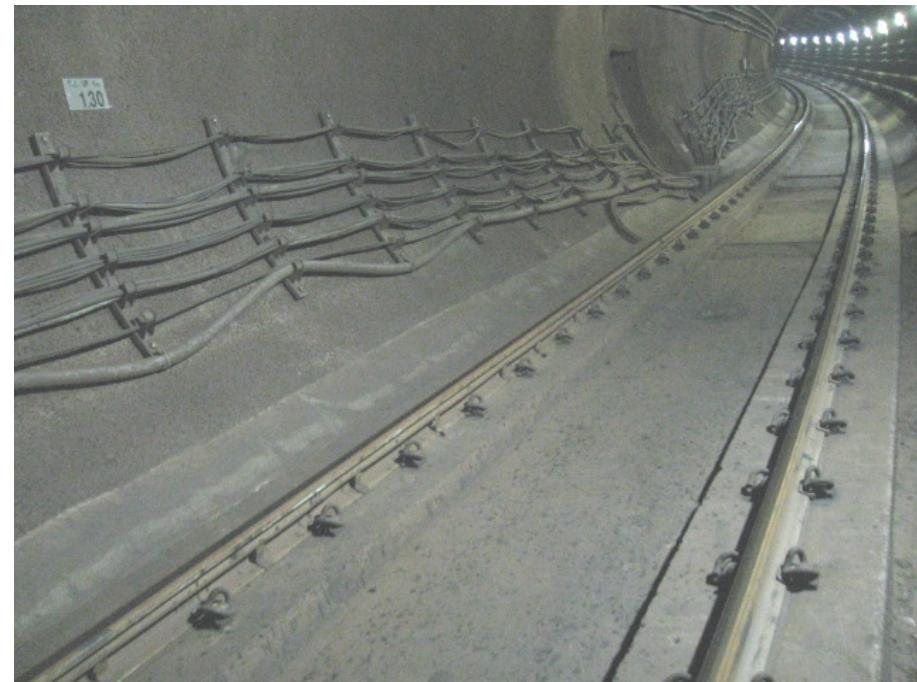
# 2011年2月10日荃灣線路軌裂縫事故

- 路軌承托方式加上焊接位脆弱，導致應力高度集中

- 更換路軌
- 在實地焊接位底部的橡膠墊鏃開，製造緩衝空間
- 加強指引
