“昂坪 360 纜車在 2011 年 12 月及 2012 年 1 月發生的故障事件”

2012 年 1 月 25 日  
昂坪 360 纜車事故  
調查報告

機電工程署  
2012 年 4 月 3 日

## **昂坪 360 於 2012 年 1 月 25 日纜車事故綜合調查報告及改善措施之跟進**

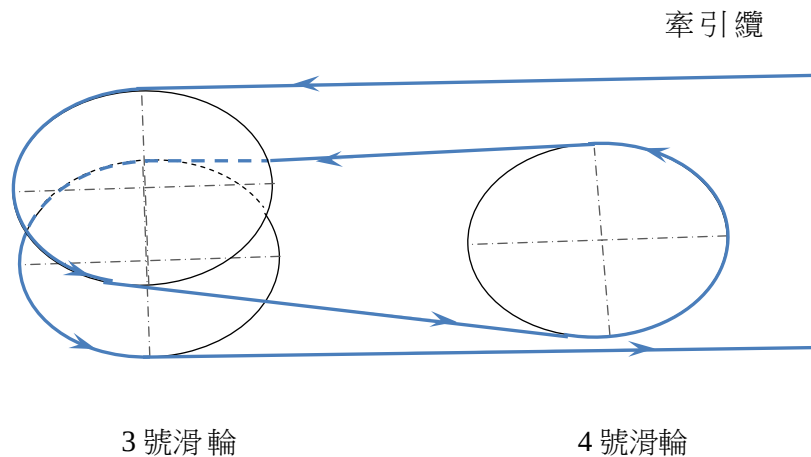
圖 3：捲繞著 3 號及 4 號滑輪的牽引纜

5.6 根據合資格人員的陳述記錄，在 4 號滑輪的位置感應器被觸動前，除了發現有不正常的噪音外，3 號及 4 號滑輪之間的牽引纜亦有劇烈的震動(請參考圖 3 的牽引纜組態)。位置感應器觸動的原因，是由於 4 號滑輪劇烈的震動所致。

5.10 4 號滑輪軸承的磨蝕(請參閱第 5.12 節)會構成滑輪運轉不暢順，而這不暢順的運轉會引致牽引纜間歇性的拉緊及放鬆，從而使 4 號滑輪的襯片產生不平均磨損導致滑輪的偏圓性，並於其後引致牽引纜和滑輪的震動。

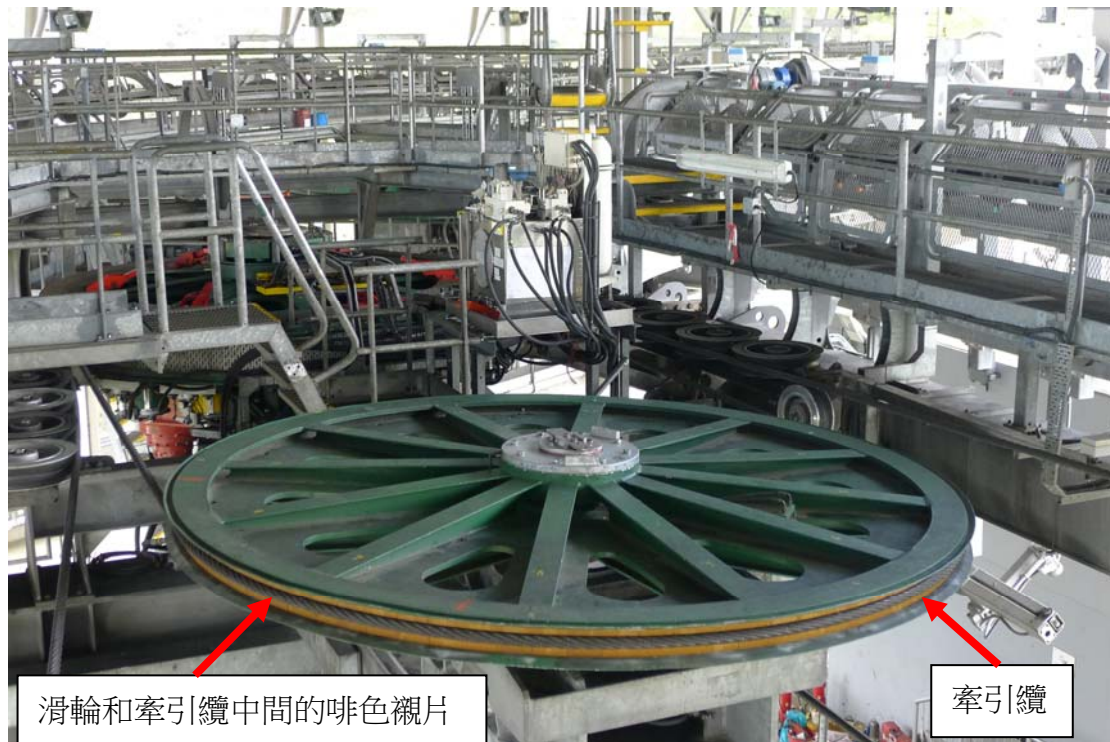
圖 4：牽引纜圍繞在 4 號滑輪 襯片上

5.9 事件後 4 號滑輪的襯片經現場量度，顯示約 45% 的襯片（87 件襯片部件中的 39 件）已超過磨損的極限。襯片的磨損亦不平均。

中，有 3 個位置輕微超出了生產商建議的水平。昂坪 360 當時按既定程序安排更換襯片，但來不及在 2012 年 1 月 25 日事發前完成。調查估計襯片有可能是在這 3 天的操作中(即從 2012 年 1 月 23 日至 25 日)有異常快速的磨損，或在 1 月 23 日進行的襯片量度可能不徹底或不精確。調查結果還顯示，昂坪 360 應加強襯片更換的安排，並在日常測量中發現襯片有任何過度磨損時，儘早更換已磨損的襯片。

- (i) 由於其它滑輪軸承有機會於較後時間，同樣因為潤滑狀況不理想而引致損蝕，因此所有滑輪的軸承均需要更換；
- (ii) 提升所有牽引纜滑輪軸承的震動監測系統，使數據可持續地收集，並加密至每兩星期為數據進行分析；
- (iii) 每月為潤滑油進行水份及金屬成份之分析，並根據結果於需要時加密添加潤滑油次數；
- (iv) 妥善貯存及處理潤滑油以防止水份滲入；
- (v) 由於纜車系統中的軸承均採用同一種類的潤滑油，因此在纜車系統重開前，必須為所有軸承檢查及加油；
- (vi) 清楚列明滑輪襯片的量度程序及加強設備，包括襯片表面的磨損及偏圓程度，以確保能夠及時發現受磨損的襯片，及作出對應的更換工程及/或修正襯片曲率行動。

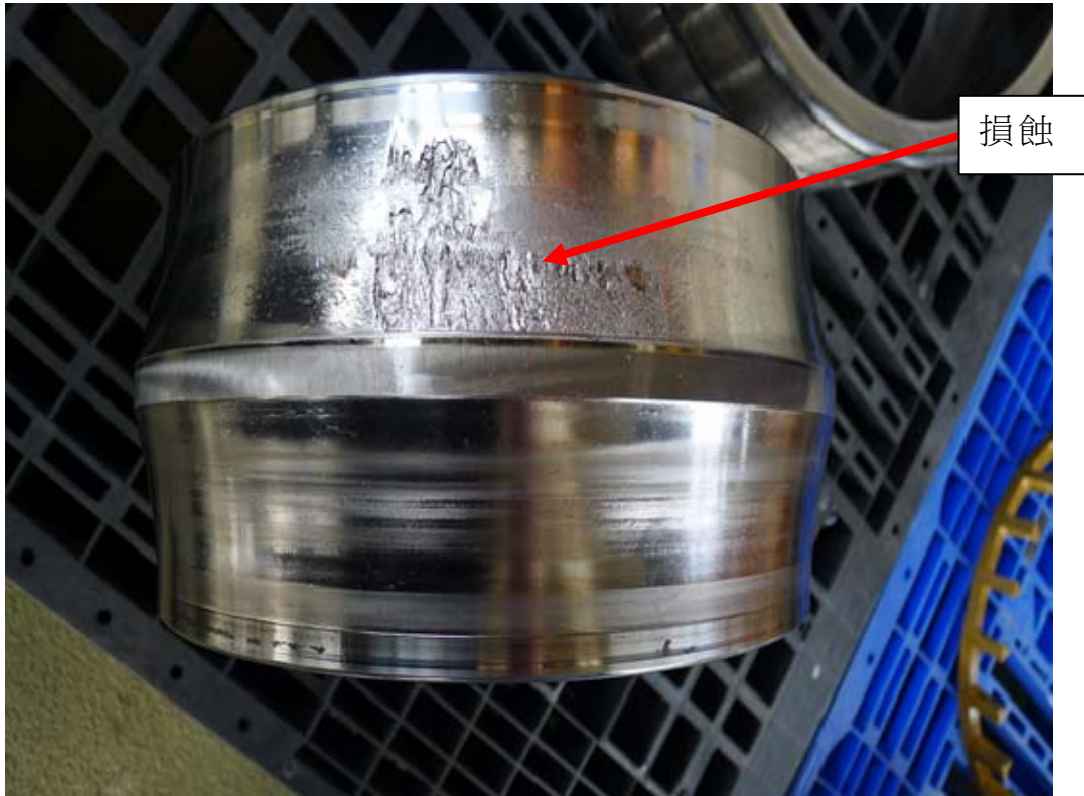
圖 5：上軸承內環的頂端滾道之損蝕

- (i) 損蝕只是出現在上軸承；
- (ii) 位於上軸承的內環，其底部滾道的低負載端發現由銹蝕而造成的棕色污點(見圖 6)；另外，在頂部滾道的高負載端發現了嚴重的損蝕 (見圖 5)；
- (iii) 除了損蝕外，上軸承的頂部滾柱亦發現了嚴重的凹痕，估計是由損蝕產生的金屬碎片及頂部滾道的凹陷造成(見圖 7)；以及
- (iv) 上軸承的外環於頂部滾柱和底部滾柱之間亦發現鐵銹(見圖 8)。

5.16 化驗結果反映出軸承損蝕的主因，是由於潤滑油內的高水份導致潤滑效果減退。另外，潤滑油中的氧化鐵粒子可能進一步影響潤滑油的效能，並加速了軸承的損蝕。

5.18 軸承因潤滑油效能不佳而產生之磨損，應展開了一段時間，並最終導致滑輪的震動，以及在 5.10 節所詳述之襯片不平均磨損。這襯片不平均磨損亦會反過來加速軸承的損蝕。為確保滑輪可靠運行的重要性，纜車設有監察系統，以監察滑輪軸承的震動。然而，昂坪 360 每四個月才進行一次滑輪軸承的震動分析，最近的震動監測數據於 2011 年 12 月 16 日被測量和收集後，縱使震動監測報告內，已顯示注意到震動水平和金屬磨損的上升趨勢，但震動監測小組覆核後，認為監測數據處於可接受水平。軸承磨損其後在約一個月內(2011 年 12 月 16 日至 2012 年 1 月 25 日)發展，並引起滑輪出現不能接受的震動。調查結果顯示，目前

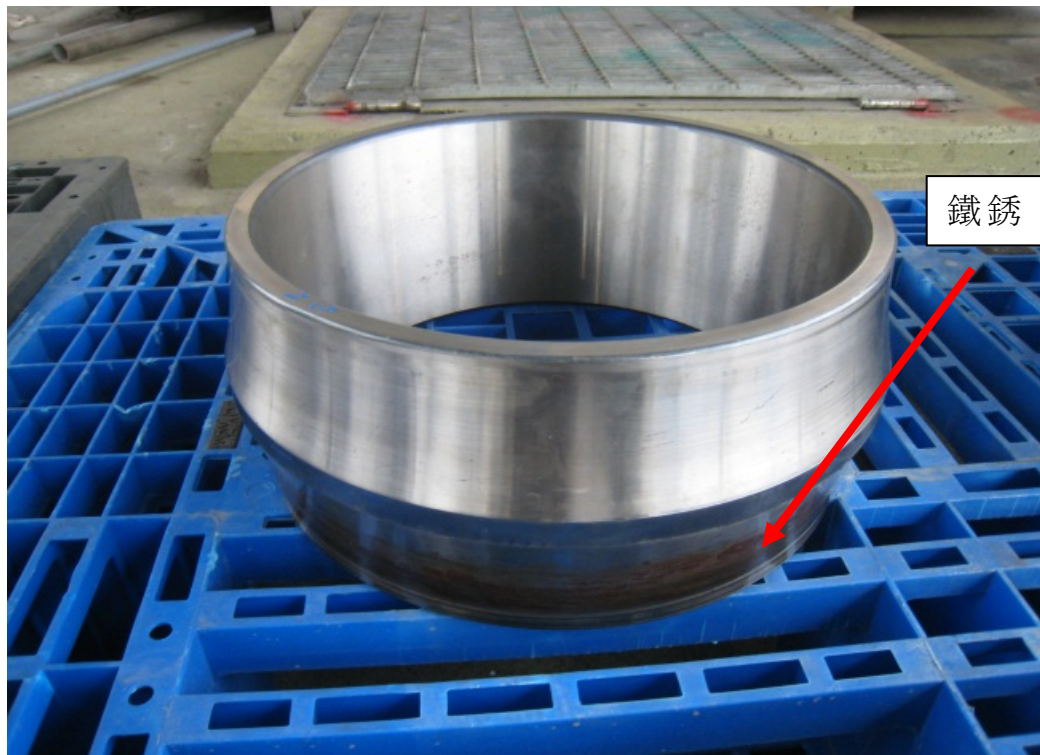
圖 6：上軸承內環的底部滾道的鐵銹

5.17 從實地檢查獲悉，未使用的潤滑油會儲存在昂坪和東涌高濕度環境下的工作平台，直到下次添加潤滑油時才被使用(第 5.14 節說明添加潤滑油的工作於每月進行)。未使用的潤滑油儲存在不理想的環境中，再加上軸承於正常運作時滲入潤滑油中的水份，可能是引致軸承潤滑油水份含量高的因素。昂坪 360 沒有採取足夠措施防止水份從環境滲入至未使用的潤滑油中。
