立法會  
經濟發展事務委員會  
2012年4月23日

昂坪360纜車  
2012年1月25日事故調查報告

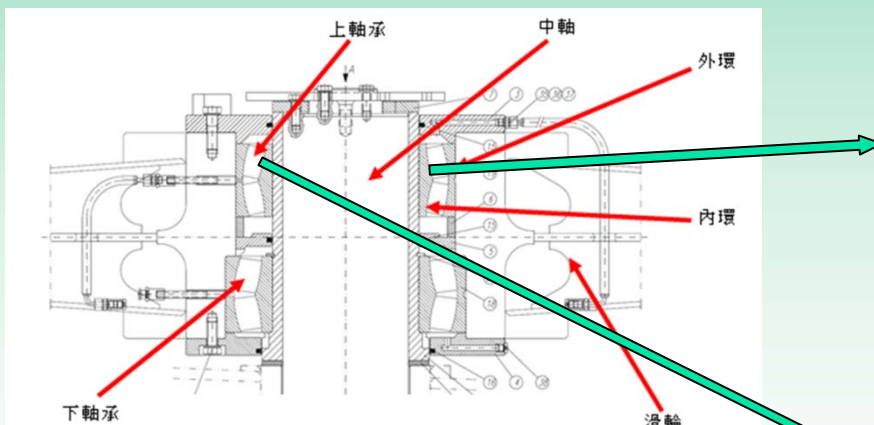
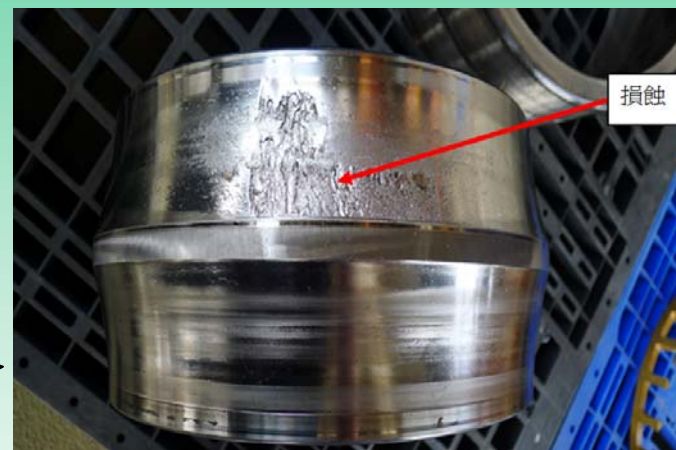
- 損蝕出現在上軸承

上軸承內環的頂端滾道之損蝕

- 潤滑油有較高的水份，使其潤滑效能降低，引致4號滑輪的上軸承出現損蝕。
- 昂坪360並未採取足夠的預防措施，防止環境中的水份滲入未用過的潤滑油。
- 現時滑輪的震動監測系統，未能對4號滑輪軸承之損蝕作出預先警報。

1. 更換全部牽引纜滑輪的軸承。
2. 改良所有牽引纜滑輪軸承的振動監測系統，令數據可持續地收集，並加密至每兩星期分析振動數據。
3. 每月為潤滑油進行水份及金屬成份分析，並根據結果，於有需要時調密加油次數。

4. 妥善貯存及處理潤滑油以防水份滲入。
5. 為纜車系統內所有軸承檢查及加油。
6. 加強牽引纜滑輪襯片磨損程度的檢查及更換程序。

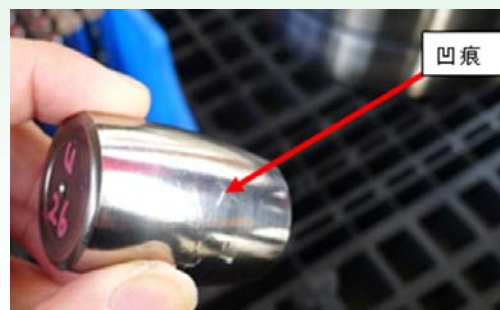
上軸承的頂部滾柱的凹痕
