立法會交通事務委員會
鐵路事宜小組委員會

**2013年12月16日將軍澳綫與部份觀塘綫
列車服務中斷的跟進工作和
其後於東鐵綫與輕鐵發生重大事故的報告**

**2013 年 12 月 16 日
將軍澳綫及部份觀塘綫服務中斷**

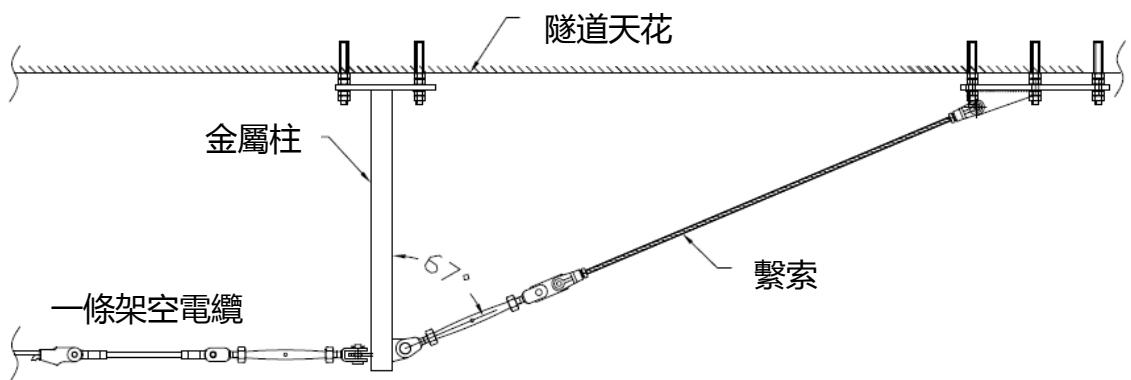
三角型拉托裝置的標準組裝設計

- (a) 該拉托裝置承托兩條架空電纜，與一個拉托裝置承托一條架空電纜的常規設計有所不同；以及
- (b) 繫索與金屬柱之間維持 38 度，與標準設計維持 67 度的組裝方法不同，詳見下圖。

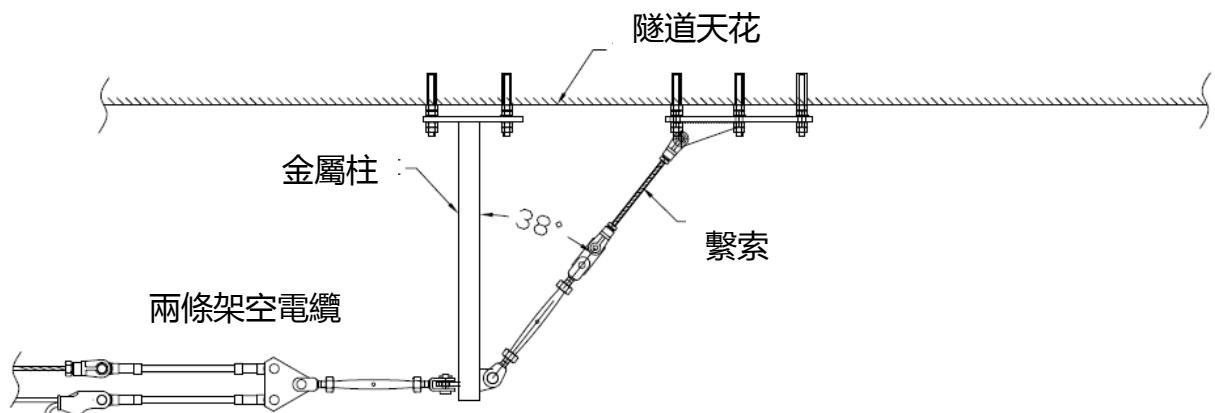
事故中三角型拉托裝置的組裝設計

2. 為確定繫索的折斷成因，該繫索已由港鐵公司送往獨立化驗所進行測試及分析。經過測試及分析後，證實繫索的物料狀況良好。繫索折斷是由於負荷過重，以致經過一段時間後，繫索已達可承受拉力的極限而折斷。然而，繫索在負荷過重下逐漸拉長，過程並不明顯，故於定期檢查時難以察覺。當繫索折斷時，懸掛著的拉托裝置鬆脫，承托兩條架空電纜的拉力鬆開，兩條架空電纜便垂下。

3. 獨立化驗所在檢視該三角形拉托裝置在興建將軍澳綫時期的設計圖則後，認為負荷過重，而導致最終折斷的兩個主要成因是：

4. 因此，事故中繫索的拉力負荷為標準組裝設計的 3 倍。

- (a) 在事故位置安裝了兩個拉托裝置，以一個裝置拉托二條架空電纜，不再以原來的一個裝置拉托兩條架空電

纜。此外，港鐵公司已加裝多一條繫索作額外承托力。改裝工程已於 2014 年 1 月完成；

- (b) 於 2014 年 1 月在將軍澳綫另外兩個設有同類型架空電纜拉托裝置的地點分別加裝多一條繫索；以及
- (c) 由於事故的三角形拉托裝置由將軍澳綫的架空電纜承辦商設計並於通車前安裝，港鐵公司已聯絡該承辦商，要求提供該拉托裝置當日的設計及安裝方法的資料。
