獨立專家就港鐵架空電纜系統的檢討結果

二零一五年一月二日

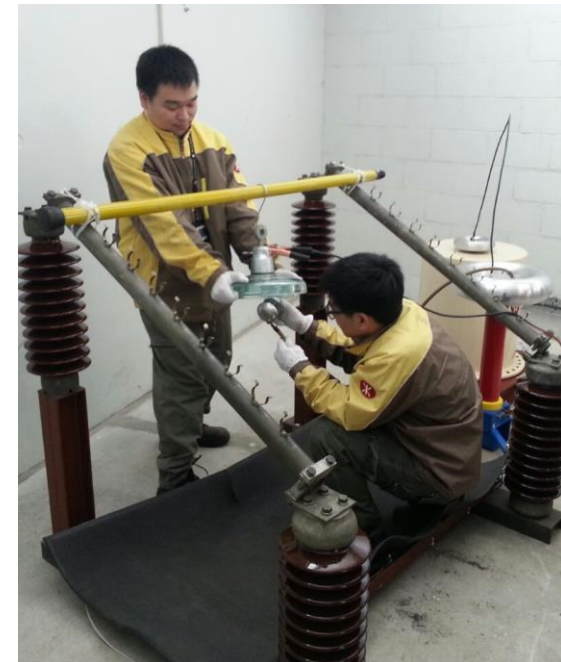
東鐵綫 - 更換後

- 更換安裝於東鐵綫128個地點、同一型號同一批次有品質問題的絕緣體；
- 為每一個新絕緣體於安裝前進行絕緣性能測試，確保絕緣性能良好

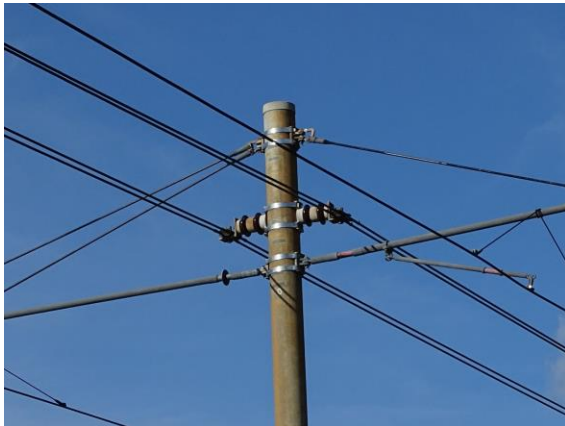
輕鐵 - 更換前

- 抽查其他備用絕緣體的品質；
- 向供應商跟進絕緣體出現問題的原因，停止向該生產商購入絕緣體；
- 於輕鐵架空電纜系統採用兩個絕緣體，增強系統的機械強度
