港珠澳大橋興建工程的職業安全情況

2017 年 3 月 29 日港珠澳大橋工程 致命意外的簡要調查報告

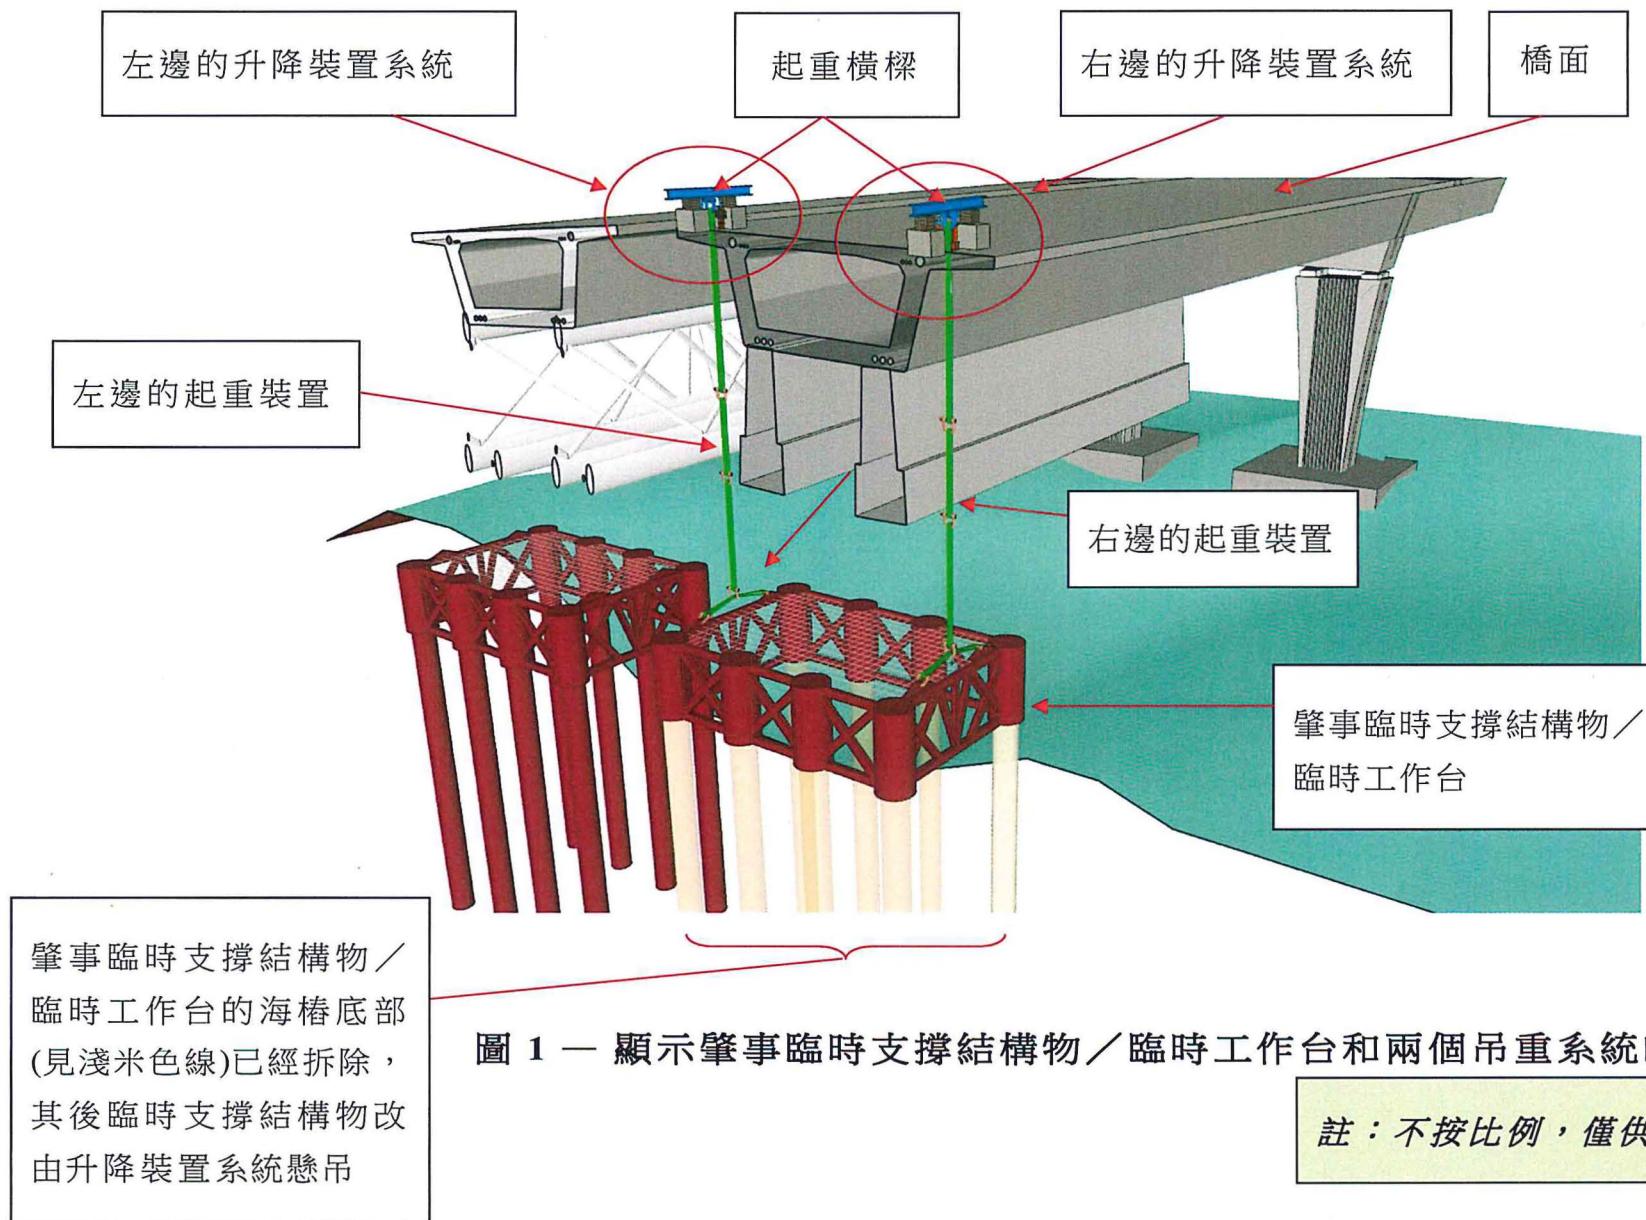
- 1.1 2017 年 3 月 29 日下午約 3 時，港珠澳大橋香港接線－香港特別行政區邊界至觀景山段(路政署合約編號 HY/2011/09)的建築地盤發生了一宗工業意外。意外涉及一個位於興建中大橋橋底的臨時工作台倒塌，並導致兩名工人死亡及三名工人受傷。
- 1.2 該臨時工作台是臨時支撐結構物的一個主要組成部份，原本由海樁支撐承托。事發前，海樁的底部已被拆除，而該臨時工作台由大橋橋面上兩個升降裝置系統以多組起重裝置所懸吊(請參閱附錄圖 1)。

2.3.3 在事發前一天(即 2017 年 3 月 28 日)，肇事臨時支撐結構物的八支海樁底部已全數拆除。自失去底部分支撐後，肇事臨時支撐結構物(包括：海樁頂部、臨時工作台和上層結構物)隨即由兩個分別設於橋面左右兩邊的升降裝置系統所懸吊(圖 1)。

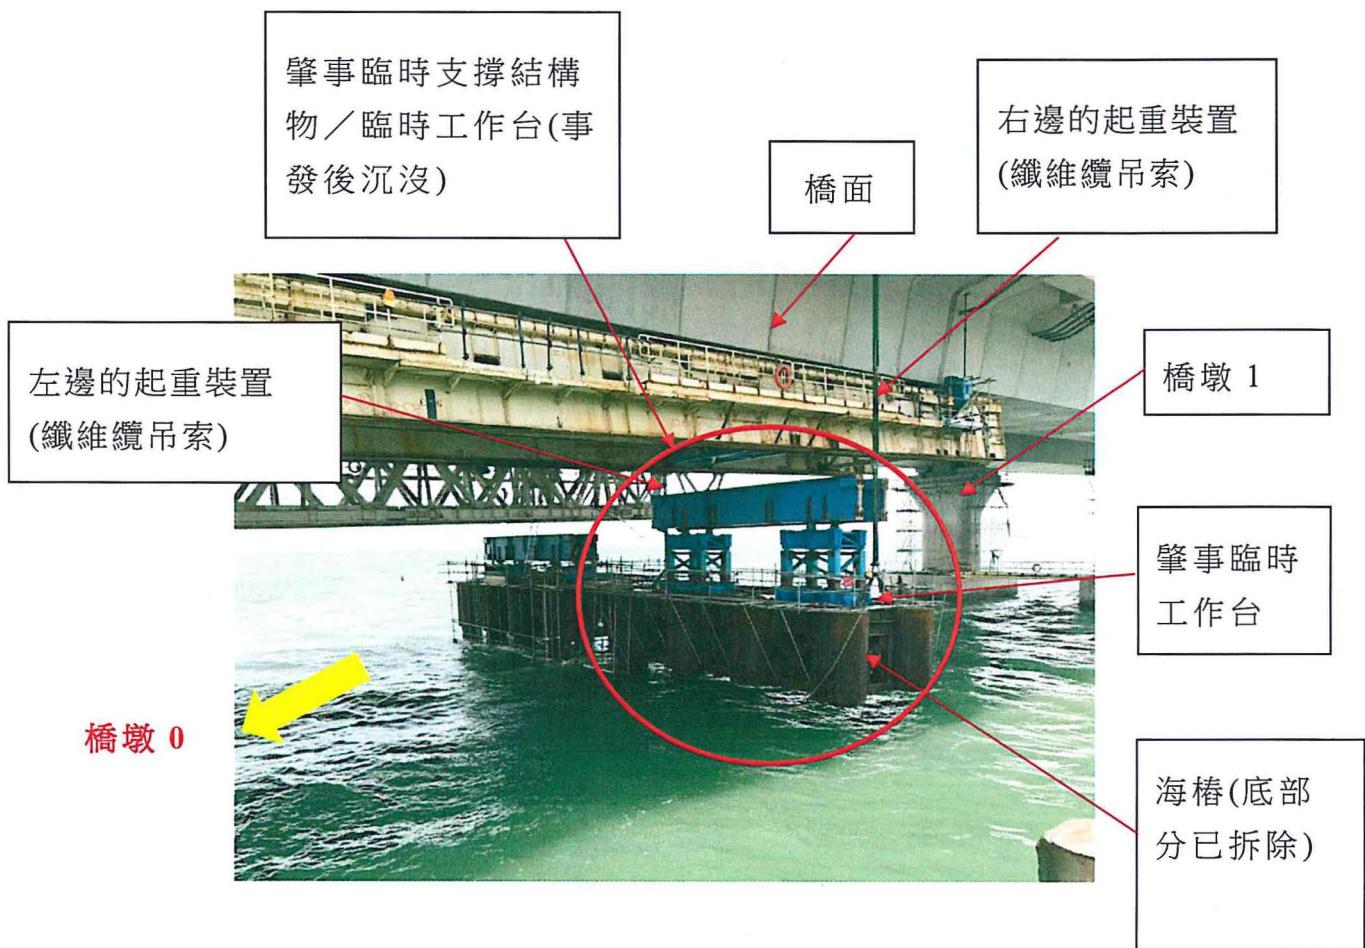
2.3.1 橋墩 0 與橋墩 1 之間的海面上架設了兩個臨時支撐結構物，作為安裝大橋預製組件並嵌成橋面的支撐承托(照片 1 — 事發前奧雅納於 2017 年 3 月 28 日拍攝)。每個臨時支撐結構物均以八支海樁為基座作支撐。

照片 1 — 位於橋墩 0 與橋墩 1 之間的意外地點全景圖
(照片攝於 2017 年 3 月 28 日(事發前一天))

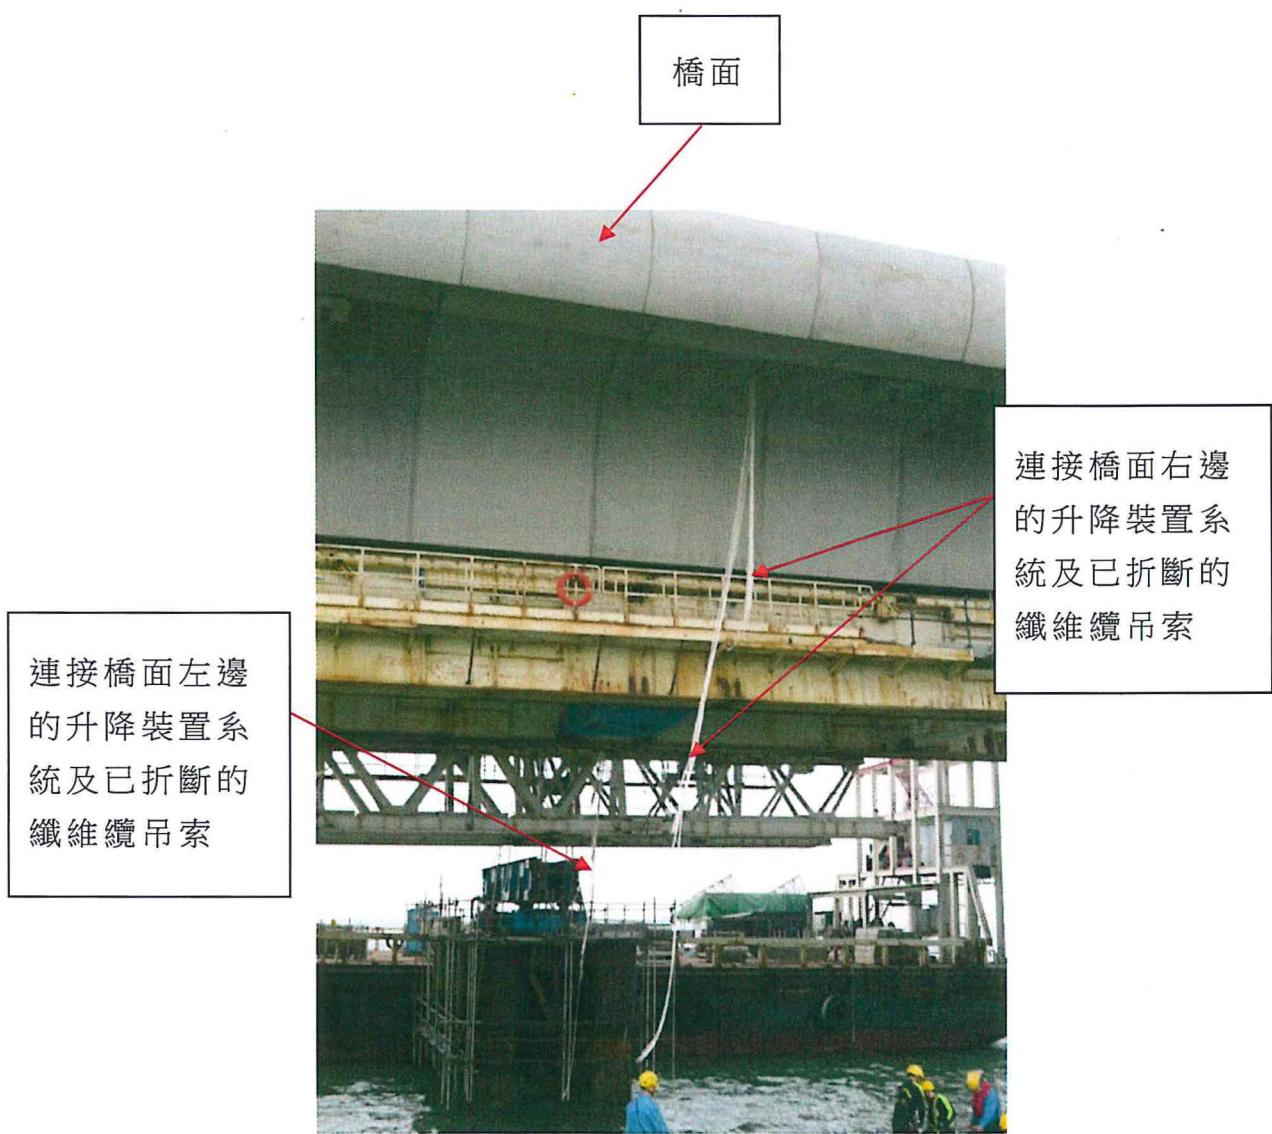
5.2.1 事發後，橋面下方有兩條折斷的纖維纜吊索懸吊在半空中(照片 2)。

- 5.4.2 起重橫樑倒塌所產生並施加在起重裝置的下墜力，令致兩條纖維纜吊索折斷，而被該等吊索懸吊的臨時工作台最終直墮入海。
- 5.4.3 意外關鍵一刻，死者(1)、死者(2)和傷者(2)正在拆除搭建成在臨時工作台周邊的金屬棚架。他們所配戴的安全吊帶是繫於拆除中臨時工作台的護欄上，因而連人帶臨時工作台一同墮進海裏。臨時工作台的護欄並非防止他們在臨時工作台倒塌及墮海時的適當繫穩點。

照片 2 — 顯示事發後橋面下方已折斷的纖維纜吊索

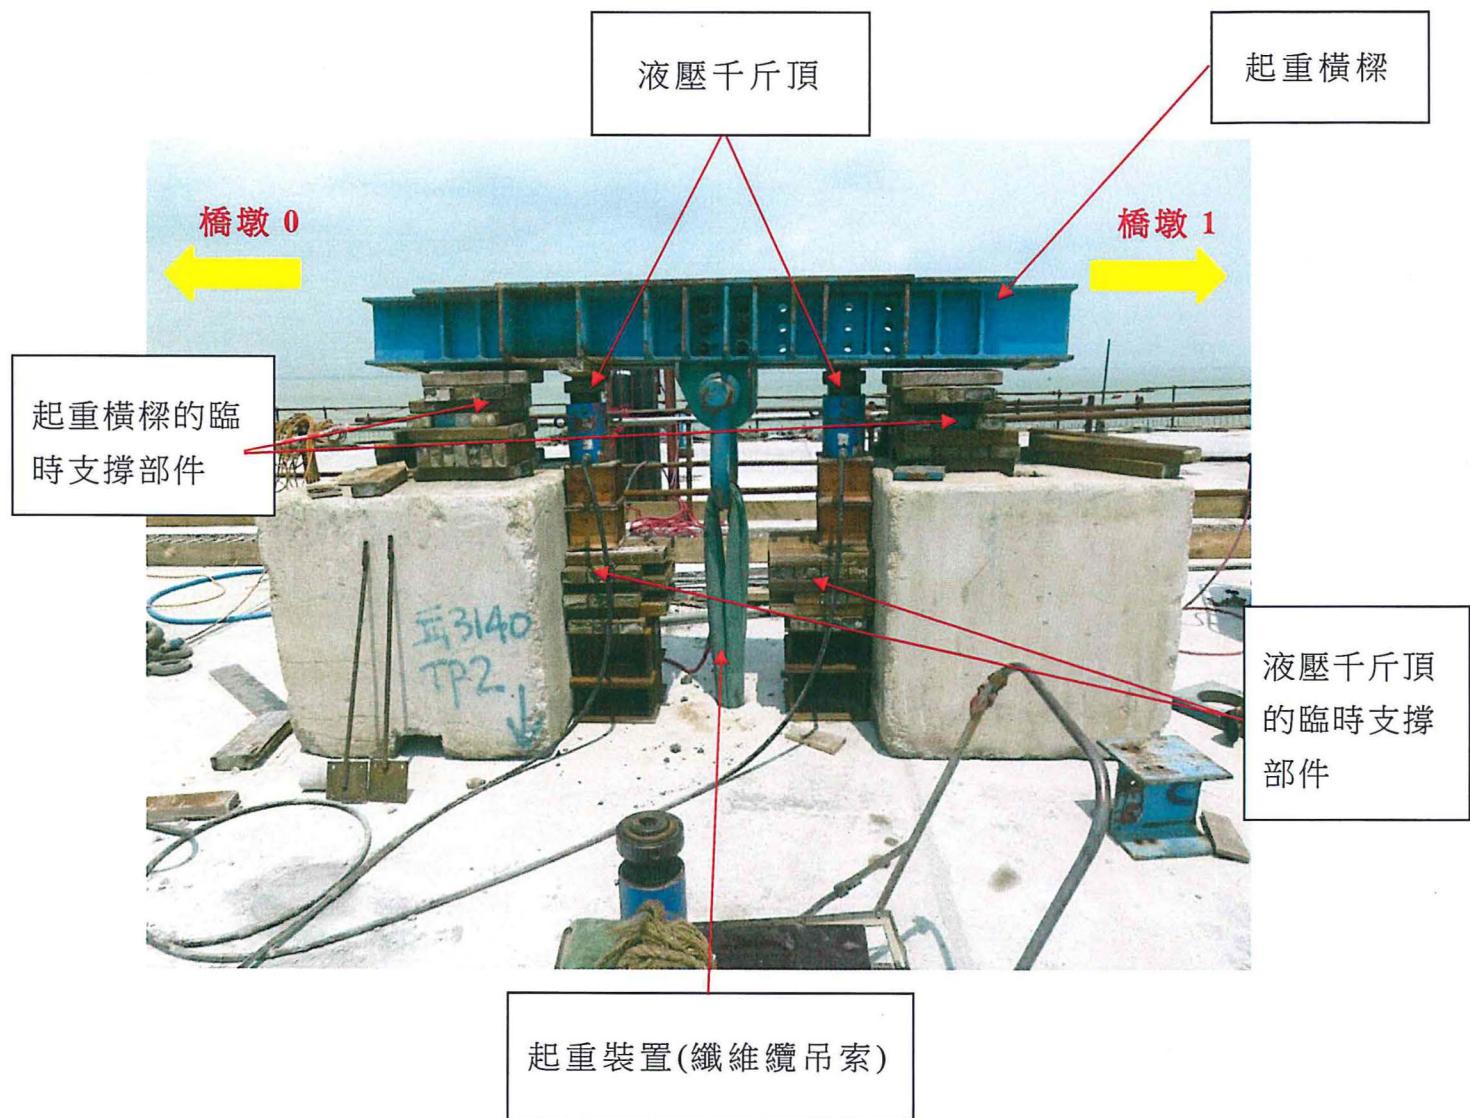
5.2.2 橋面上有兩組作懸吊臨時工作台用的升降裝置系統。右邊的升降裝置系統已倒塌(照片 4)，起重橫樑、液壓千斤頂及其支撐部件散落在橋面上，而左邊的升降裝置系統則保持完整(照片 3)。

照片 3 — 在興建中橋面左邊沒有倒塌的升降裝置系統

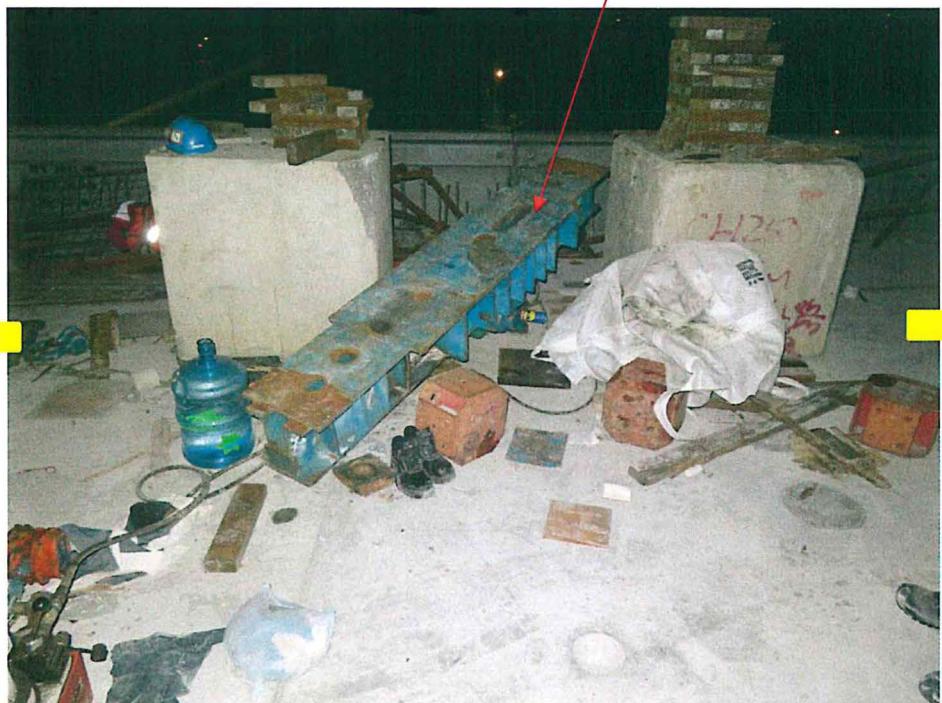
5.2.3 千斤頂的支撐部件由一些臨時湊合而成的金屬塊組成。勞工處的調查發現，用該等金屬塊作支撐千斤頂的機械完整性未經評估，特別是各金屬塊在不同負荷狀況下的強度更屬未知之數。此外，把金屬塊堆疊在一起的整體穩定性也未經評估。

- 5.4.1 意外的主因懷疑是右邊升降裝置系統的液壓千斤頂的不穩定臨時支撐部件塌下，引致起重橫樑倒塌。

照片 4 — 在興建中橋面右邊的已倒塌起重橫樑
