立法會交通事務委員會  
沙田至中環線紅磡站擴建工程的月台層板建造事件

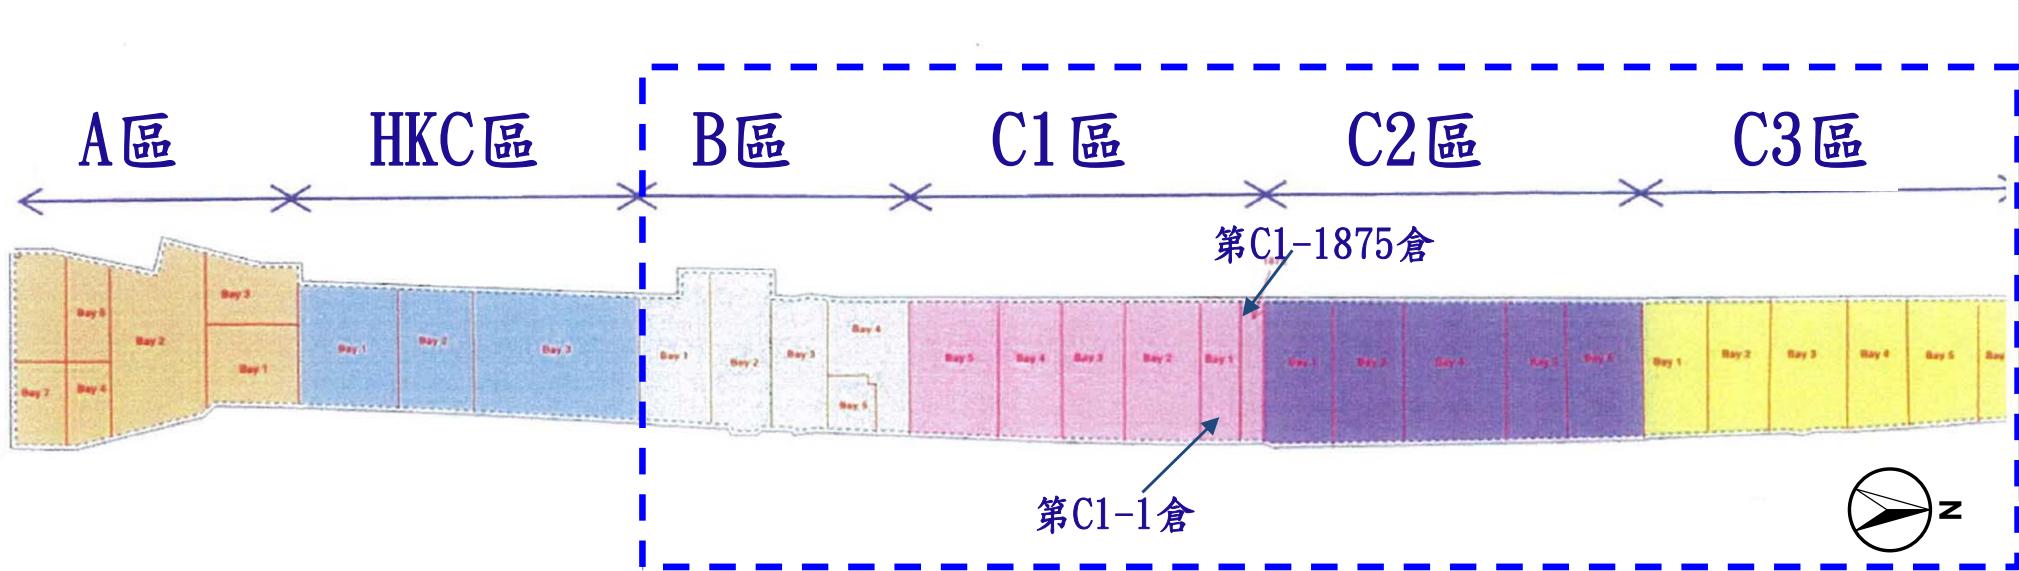
# 東西走廊月台層板混凝土澆築平面圖

- 東西走廊月台層板共分32個混凝土澆築倉
- 工程施工質量事件涉及B、C1、C2及C3區共22倉

註：平面圖由6月15日港鐵公司的事件報告中摘取

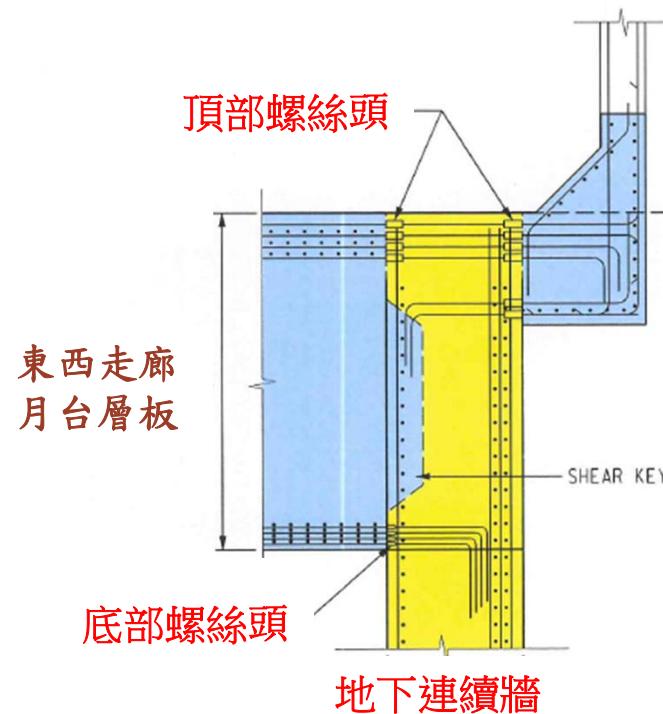
東西走廊月台層板  
東牆的接駁細節(1)  
(只用於第C1-1和  
C1-1875倉)

# 7月13日港鐵公司補充資料中 有關連續牆與東西走廊月台層板東牆的接駁細節

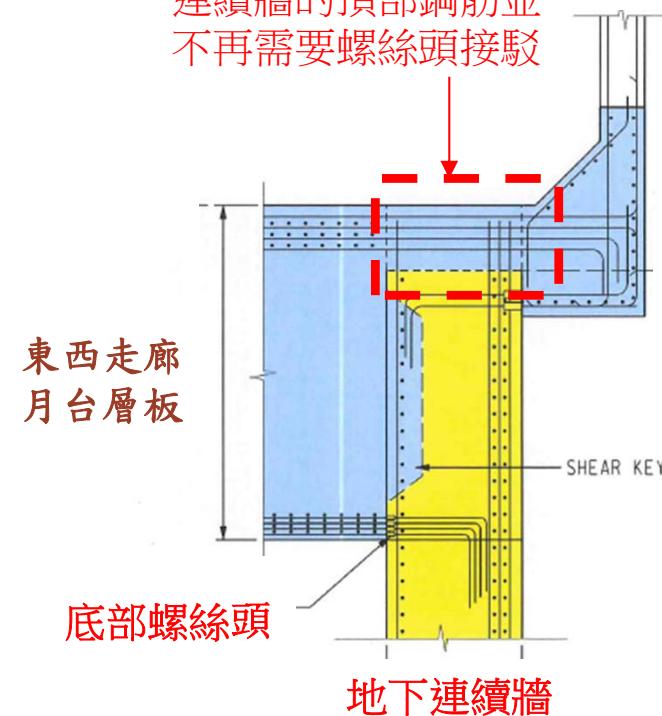
東西走廊月台層板  
東牆的接駁細節(2)  
(除第C1-1和C1-1875倉月  
台層板外，用於B、C1、C2  
及C3區其餘各倉)

(附件四)顯示，除了兩倉（即第C1-1和C1-1875倉）用作興建東西走廊月台層板的混凝土外，在B區、以及C1、C2和C3區內其餘20倉的月台層板與東面連續牆的頂層鋼筋的連接，已不涉及使用螺絲頭。經路政署及屋宇署細心研究，發現這些圖則與早前屋宇署已同意的圖則並不相符，從而帶出以下嚴重問題：

- (i) 港鐵公司於7月13日提交的補充資料內所顯示的接駁細節與其於6月15日提交的報告內所顯示的並不相符，亦與屋宇署已同意的設計不符；
- (ii) 港鐵公司於7月13日提交的補充資料內所顯示的接駁細節採用的螺絲頭數量，較其於6月15日提交的報告所提及的少了大約2,000個；以及
- (iii) 港鐵公司曾向路政署提供資料，證明就連續牆及東西走廊月台層板的接駁採用了23,500個螺絲頭。如果7月13日提交的補充資料內所顯示的接駁細節屬實，政府部門對較早前提交的相關資料是否真確有所懷疑。

經修訂後，東面地下  
連續牆的頂部鋼筋並  
不再需要螺絲頭接駁
