交通事務委員會  
有關屯門至赤鱗角連接路工程事宜

**事件**

附件：

- (一) 地下水進入事件的位置圖
- (二) 臨時防漏措施及永久防水工程資料
- (三) 工地相片

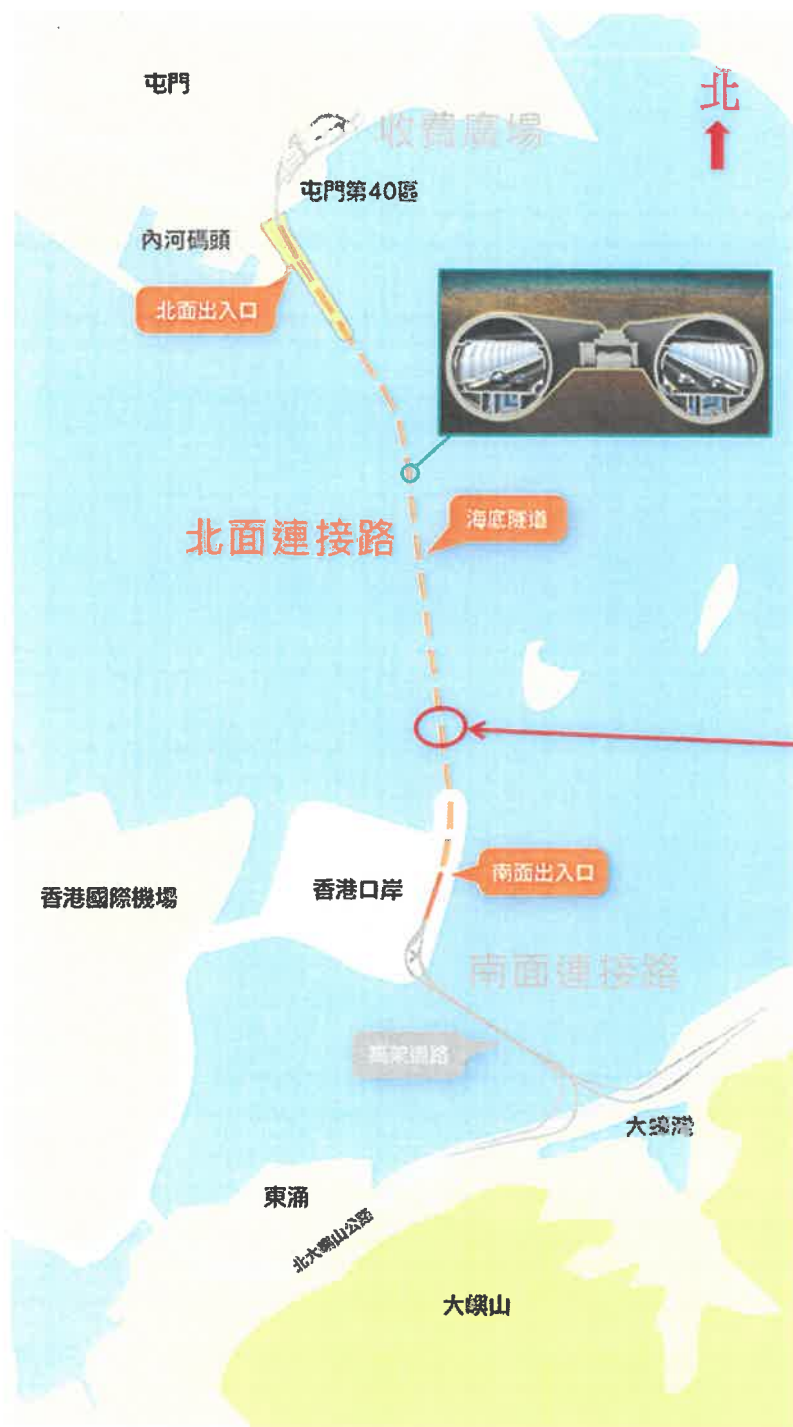
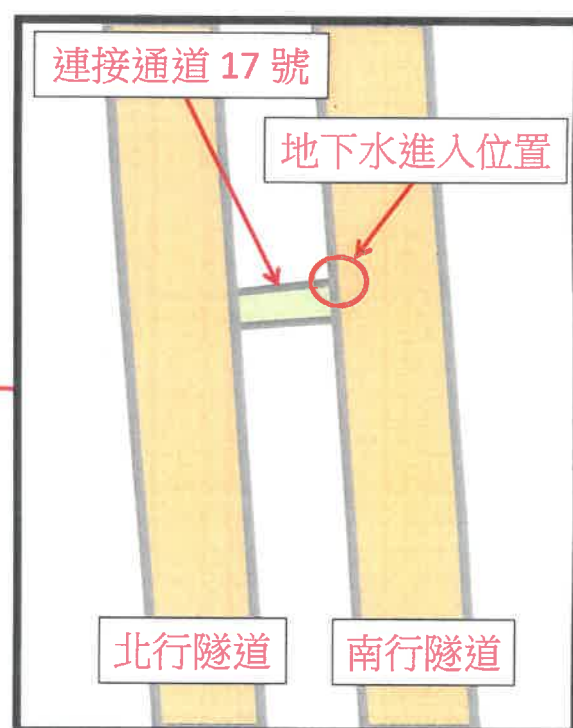
## 地下水進入事件的位置圖

今年 9 月 24 日，屯門至赤鱗角連接路－北面連接路海底隧道段工程的工程人員進行工地巡查時，發現有地下水在一條連接隧道南北管道的通道（下稱“連接通道”）尚未完成永久防水工程的接合處流入隧道內（見附件一）。工程人員立刻按既定程序進行防漏處理工作，加強臨時防漏措施，包括安裝臨時擋板及進行額外灌漿，成功控制地下水繼續流入隧道內的情況。

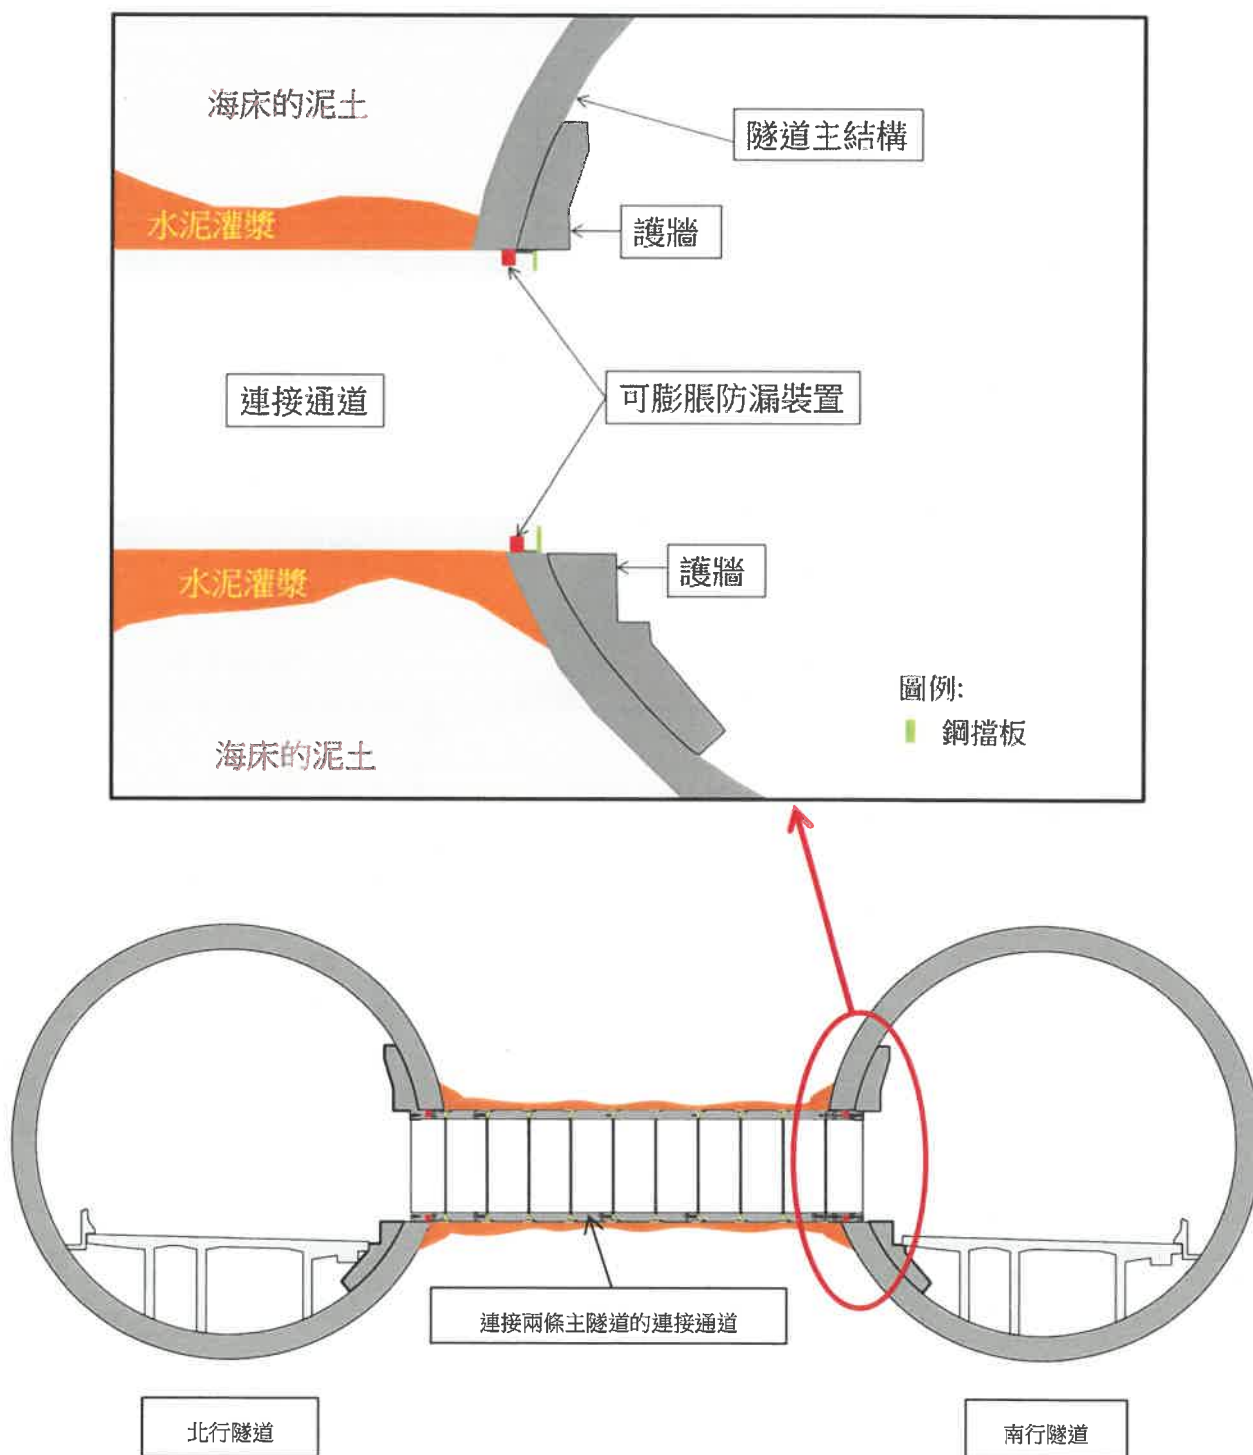
圖一 - 臨時防漏措施

承建商在建造連接通道時，會一併安裝基本的防漏裝置，並在其後進行永久防水工程，以確保連接通道接合處密封及永久防水（見附件二圖一及圖二）。一般而言，雖然基本的防漏裝置只屬臨時性質，但也可

達到基本防水的條件。事實上，在建造海底隧道時，尤其在永久防水工程尚未完成前，出現有少量地下水流入的情況偶然會發生，與工程質量無關。是次事件正是發生在連接通道已安裝基本的防漏裝置但尚未完成永久防水工程前的期間。

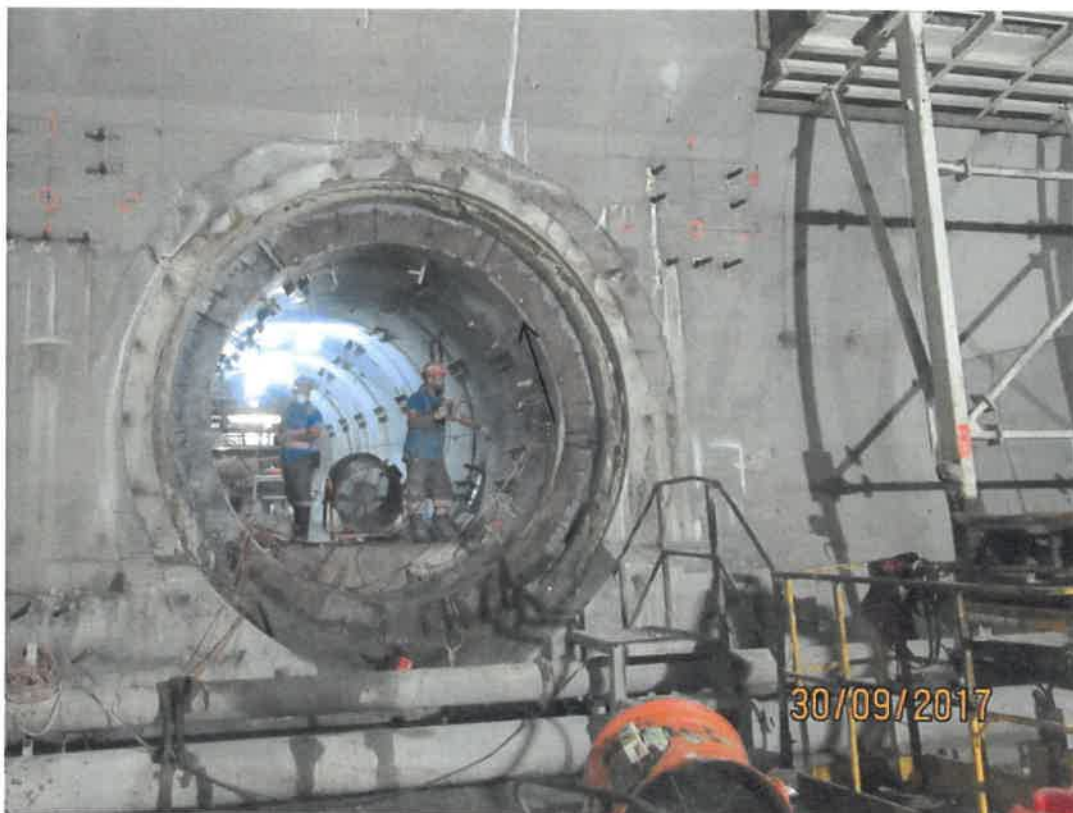
相片一— 臨時防漏措施（連接通道 17 號）（拍攝日期：2017 年 9 月 30 日）

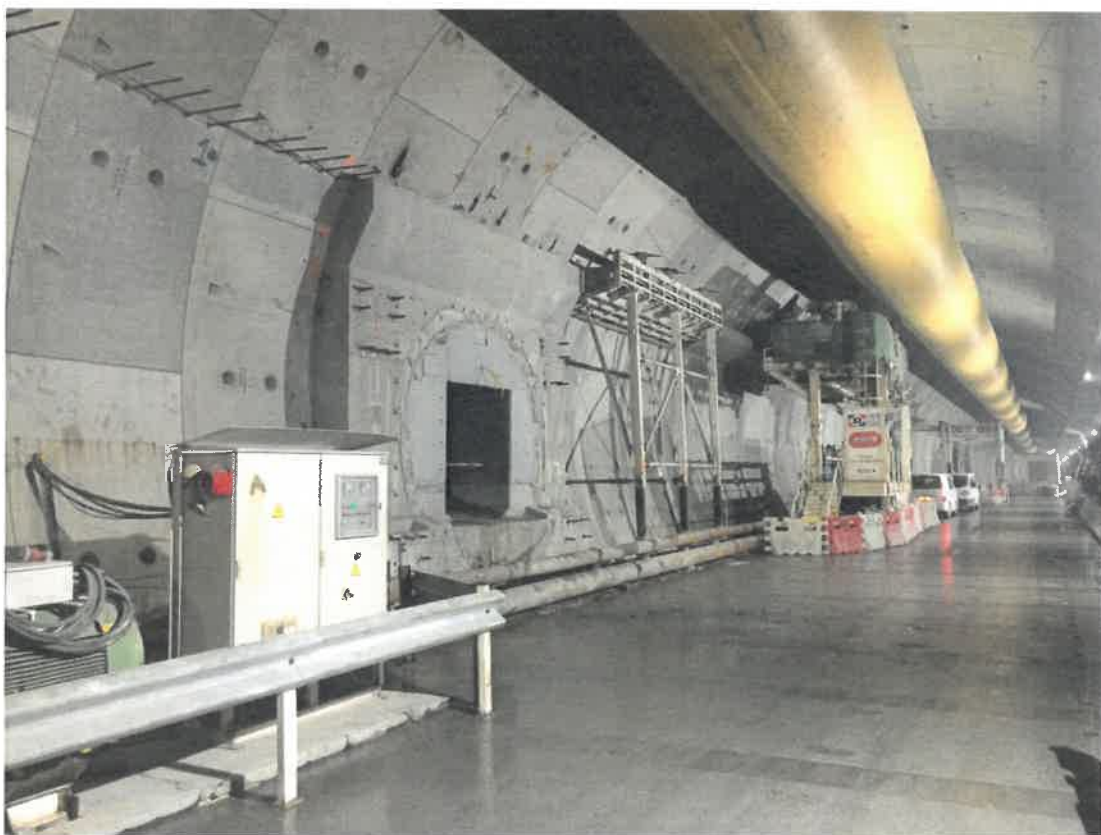
相片二— 永久防水工程已完成（連接通道 17 號）（拍攝日期：2017 年 10 月 19 日）

事件發生後，路政署隨即聯同駐工地工程師及承建商到現場視察，確定工地環境安全，並對這次事件進行詳細研究及分析。駐工地工程師及承建商認為這次有較多地下水流入隧道，可能是因為位於海床下的該段海底隧道附近的土質較弱，以及該段隧道的水深（超過 50 米）所產生的壓力較大所致。有見及此，承建商隨後已在該連接通道接合處進行永久防水工程，確保連接通道接合處密封。此外，承建商亦在所有其他未完成永久防水工程的連接通道加強臨時防漏措施，包括安裝臨時擋板及進行額外灌漿。駐工地工程師亦已詳細視察隧道主管道及連接通道的結構，確定隧道主管道及連接通道的結構並沒有出現任何爆裂、損毀或異常的情況，駐工地工程師會繼續密切監察工程施工。現時隧道主管道及連接通道的結構狀況良好，可參閱附件三的工地相片。

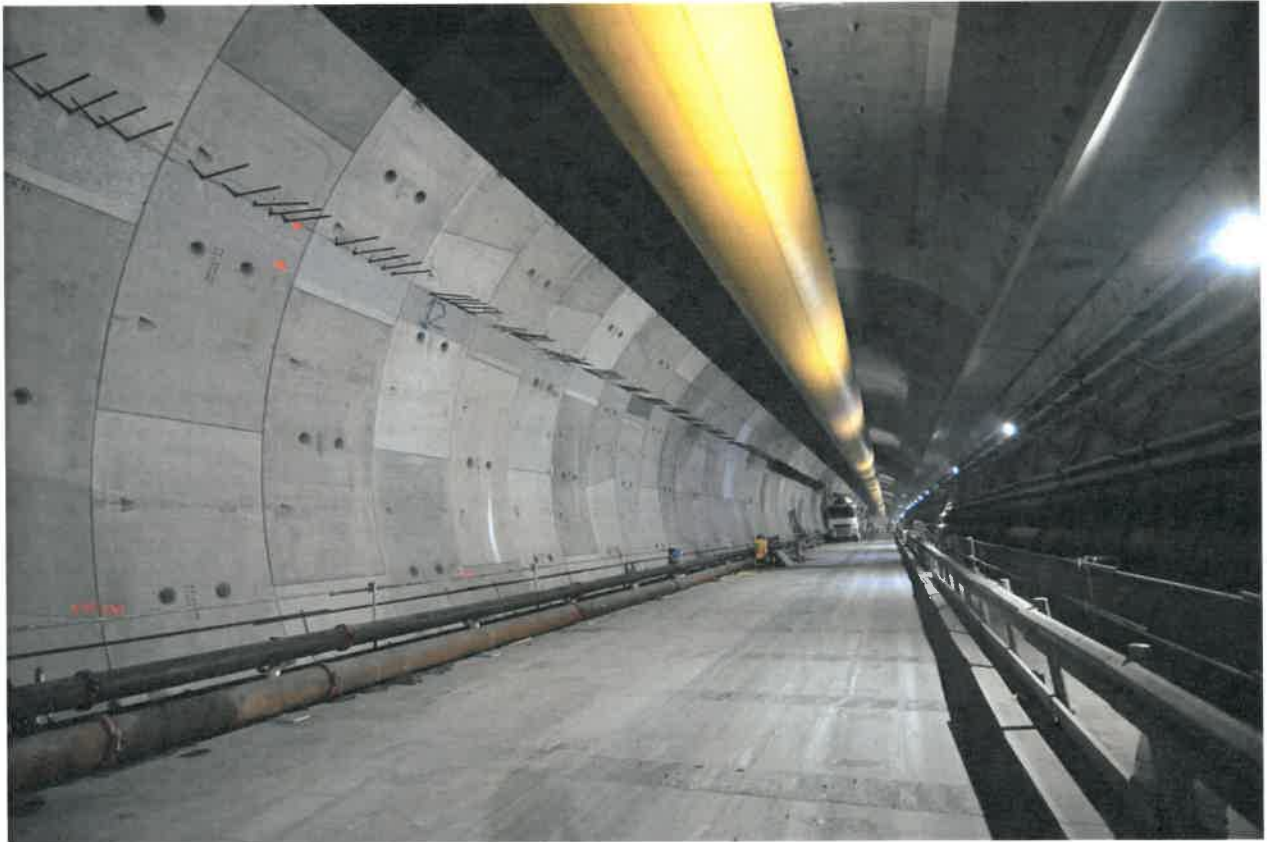
相片三 — 隧道主管道的結構狀況（拍攝日期：2017 年 9 月 30 日）

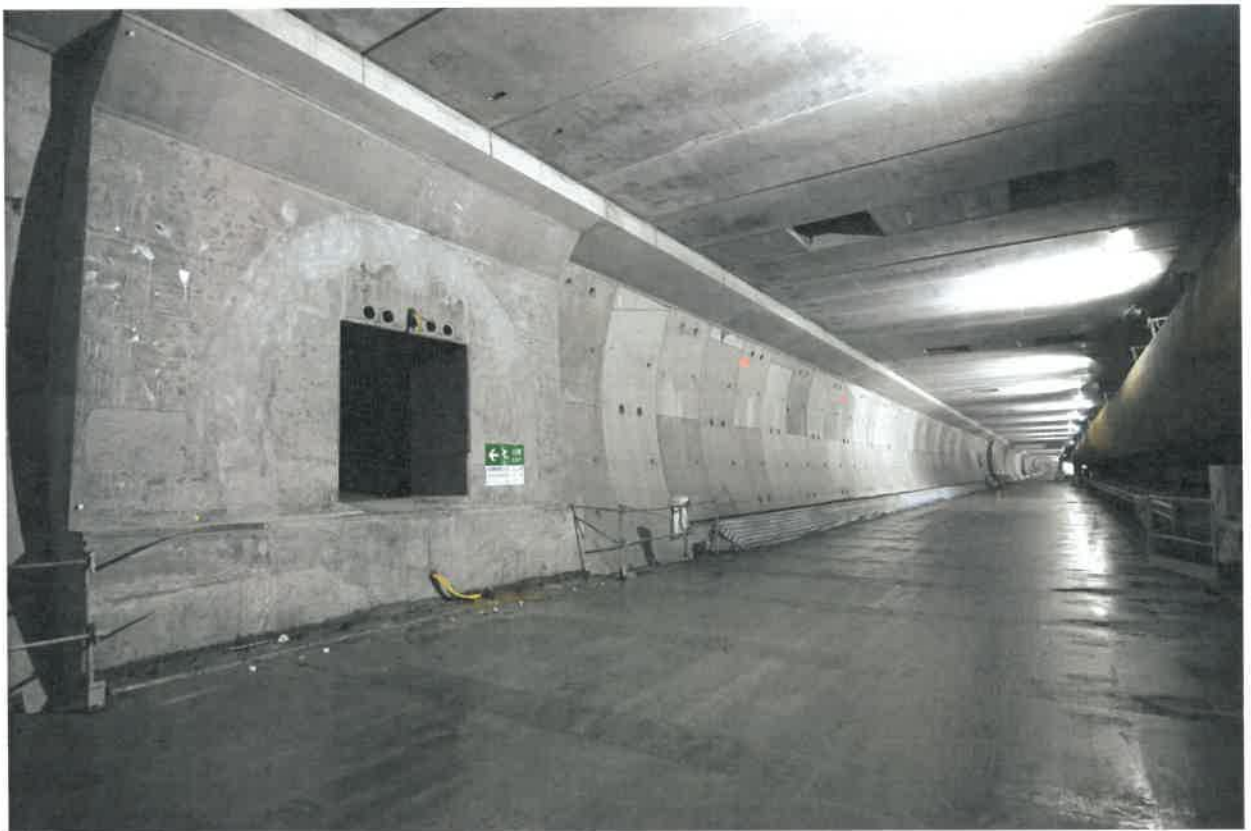
相片四 — 隧道主管道及連接通道的結構狀況（拍攝日期：2017 年 9 月 30 日）

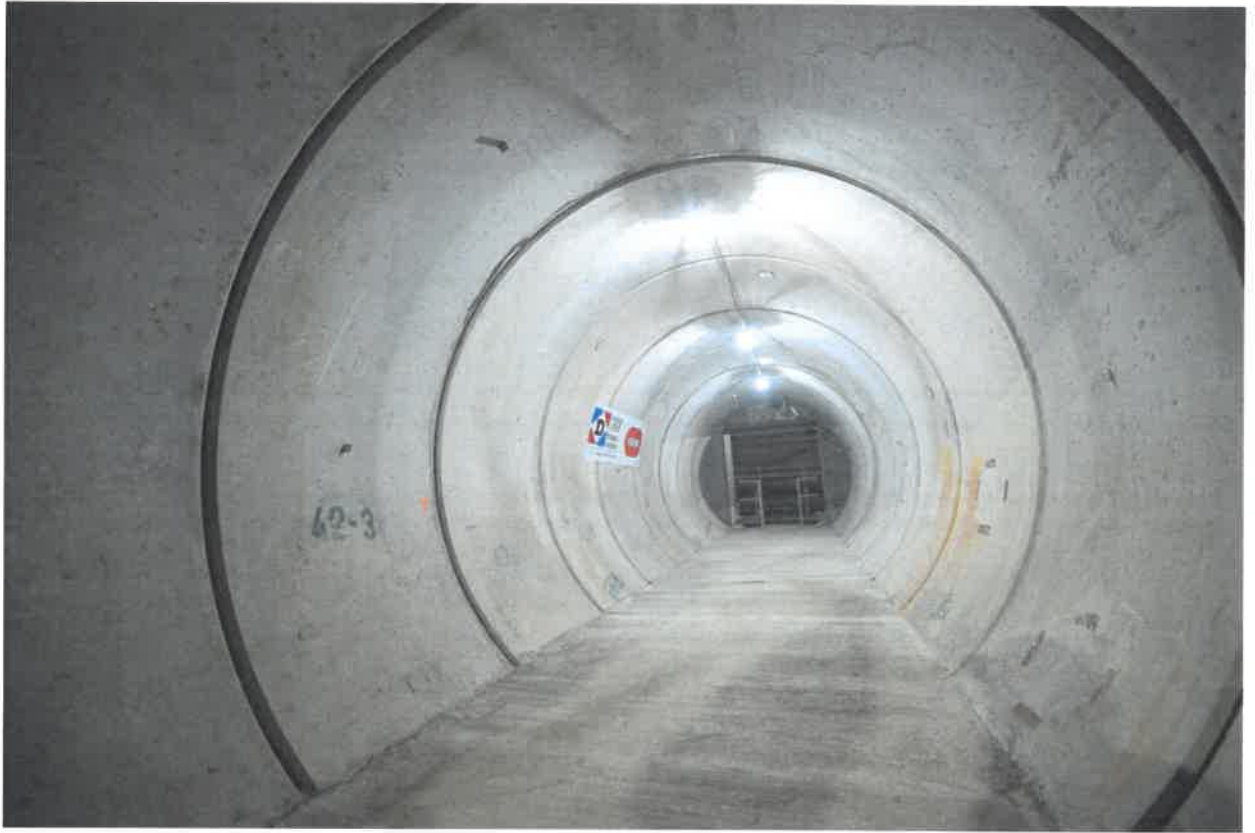
相片五 — 連接通道的結構狀況（拍攝日期：2017 年 9 月 30 日）
