立法會交通事務委員會
鐵路事宜小組委員會

提升鐵路綫信號系統的最新進展

2017年8月5日觀塘站區域信號控制故障 高級別檢討委員會報告

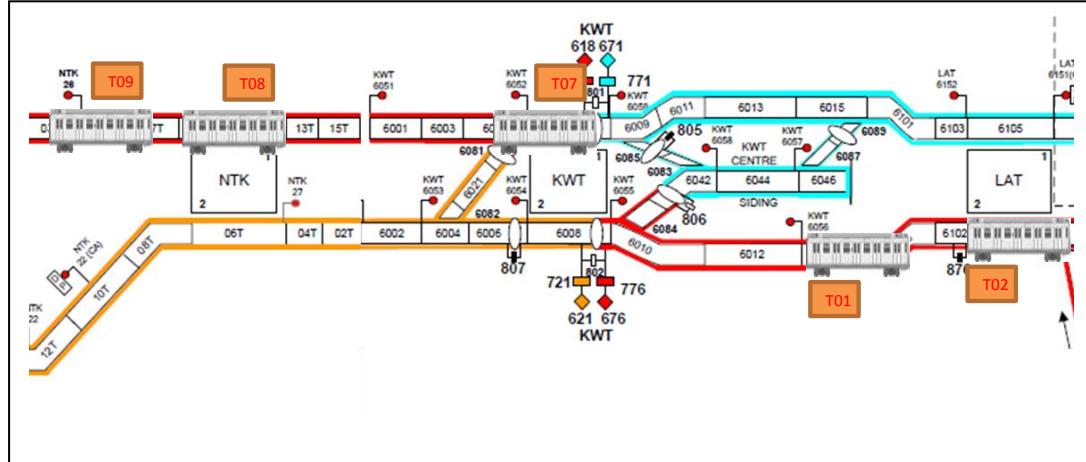
- 4.1 事件初期，有兩列列車停留在車站之間，分別為剛駛離藍田站的 T01 列車和正駛往牛頭角站的 T09 列車。

圖 4.1: 受影響列車的位置
(NTK = 牛頭角站, KWT = 觀塘站, LAT = 藍田站)

- 4.2 牛頭角站月台的列車在 23 分鐘後遵照安全程序開出，讓隨後的 T09 列車駛至月台，讓乘客落車。
- 4.3 當 T01 列車停留於兩站之間時，藍田站區域控制的信號系統自動將隨後的 T02 列車保持停靠藍田站。T01 列車停車 5 分鐘後，以手控模式駛往觀塘站月台讓乘客落車。隨著前面路線暢通後，T02 列車由信號系統自動控制，駛往下一個信號 KWT6056，並停靠於該位置。其後，T02 列車遵照安全程序在 48 分鐘後始能駛往觀塘站月台。
- 4.4 盡可能讓列車維持在自動信號控制下運作是正常做法，因為這是將列車運行延誤減至最短的最佳方法。事後回顧當時情況，雖然並非既定程序，但如果之前能透過手控操作將 T02 列車繼續停靠藍田站，該列車便不會停留於兩站之間。
- 4.5 委員會認為在事件中放行停留於兩站之間的列車及防止更多列車停留的程序上，有可提升之處。

- 4.6 同時，委員會亦建議將修訂的程序納入行車控制員工的一般訓練及重溫訓練中，並應進行演練，以確保所有相關人員具備能力執行有關程序。
- 4.7 對於是否可安排 T02 列車上的乘客在軌道落車的疑問，委員會認為「路軌清客」程序涉及讓乘客於軌道步行，當中有一定的風險，讓乘客留在列車上更安全因為列車上維持充足的空調和照明。此外，根據以往經驗，進行「路軌清客」程序會令延誤加長多約一小時，因為乘客需要在軌道步行往車站，並需要執行跟進程序確保沒有乘客留在軌道上。不進行「路軌清客」程序是正確做法。

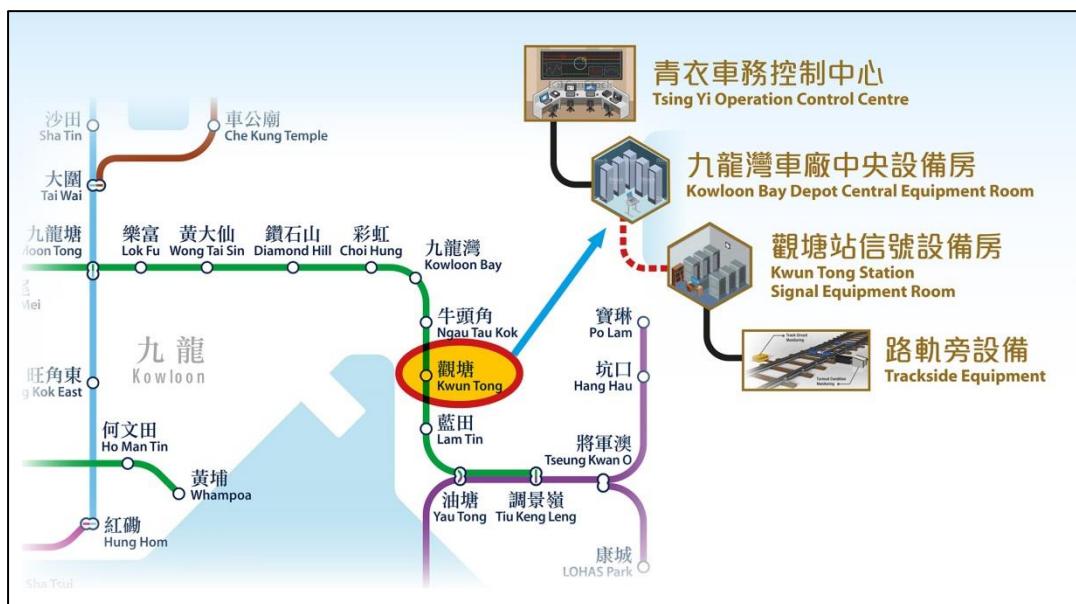
- 6.1 事件的根本成因是兩條並行數據傳輸聯接線其中一條出現間歇性斷接，兩條聯接線本可為信號聯鎖提供平行運作保障，只要有一條聯接線能維持運作，信號控制便會正常運作。然而，間歇性斷接沒有令該聯接線完全停止數據傳輸，但卻導致數據間歇性遺失或損壞。由於數據損壞的緣故，導致觀塘站區域聯鎖系統因應「安全防護」（Fail-safe）的設計原則而自動關機。
- 6.2 兩條數據聯接線各由一對鋪設在沿軌道旁的絕緣護套內的「扭結銅線」組成。觀塘站信號聯鎖是港鐵網絡中唯一仍採用銅線作為設備房之間的遠程數據聯接聯鎖系統，其餘全部均採用光纖。雖然新系統會採用光纖，不過銅線是一種沿用多時並行之有效的數據傳輸技術。觀塘站的數據銅線原定在 2020 年觀塘綫信號系統更換後，便會拆除。

圖 6.1: 數據傳輸

- 6.3 間歇性傳輸故障是由於其中一個銅線接線盒入水和內部鏽蝕所致，而鏽蝕的電接觸面連同列車行駛的震動，引致傳輸短暫開路，造成數據間歇損失或錯誤。由於聯鎖系統偵測到不一致的數據組，故此執行「安全防護」設定，關停全部三組複合處理器模組（每個處理器模組有如一部電腦），導致受影響聯鎖區內的所有列車停駛。過往，觀塘綫聯鎖系統從未發生過這類型間歇性數據傳輸電線故障。
- 6.4 有關接線盒配備原裝電線，並具備足夠的防水性能適合設置於軌旁／戶外環境。其中一個接線盒的防水密封件，似乎在近期的颱風和暴雨期間未能完全防止入水，而入水最終導致接線盒內的電接觸面鏽蝕。
- 6.5 間歇性傳輸電線故障特別難以快速識別，這種故障會產生不一致、不斷變化甚至互相抵觸的徵狀，令到故障很難在緊急復修過程中快速偵測得到，而要使用適當的特別儀器分析所傳輸的數據信號，方能夠成功偵測。
- 6.6 雖然實施了本報告下一節建議的維修改善措施後，數據銅線仍可正常使用至 2020 年，但委員會認為以光纖為本的數據傳輸聯接能進一步提升信號系統的穩定性，並具備更容易偵測的故障模式。在過去數個星期，公司已完成研究，證明可將數據銅線轉換為光纖系統的有關工作。
- 6.7 委員會建議在 2017 年 10 月內，將觀塘站信號聯鎖數據銅線轉換為光纖系統。

「由於數據傳輸出現間歇性而非永久性中斷，故此系統未能透過轉換頻道來兼容間歇性信號，而根據安全防護設計原則，電子聯鎖系統會關機因而導致觀塘站區域內所有列車自動停車。」

「WSP 同意轉用光纖傳輸系統將可消除 2017 年 8 月 5 日造成觀塘綫數據傳輸線故障的故障模式。」
