立法會交通事務委員會  
鐵路事宜小組委員會  
2018年4月10日

港鐵東鐵綫2018年1月11日事故

**東鐵綫列車控制系統故障調查結果**

**日期: 2018 年 3 月 12 日**

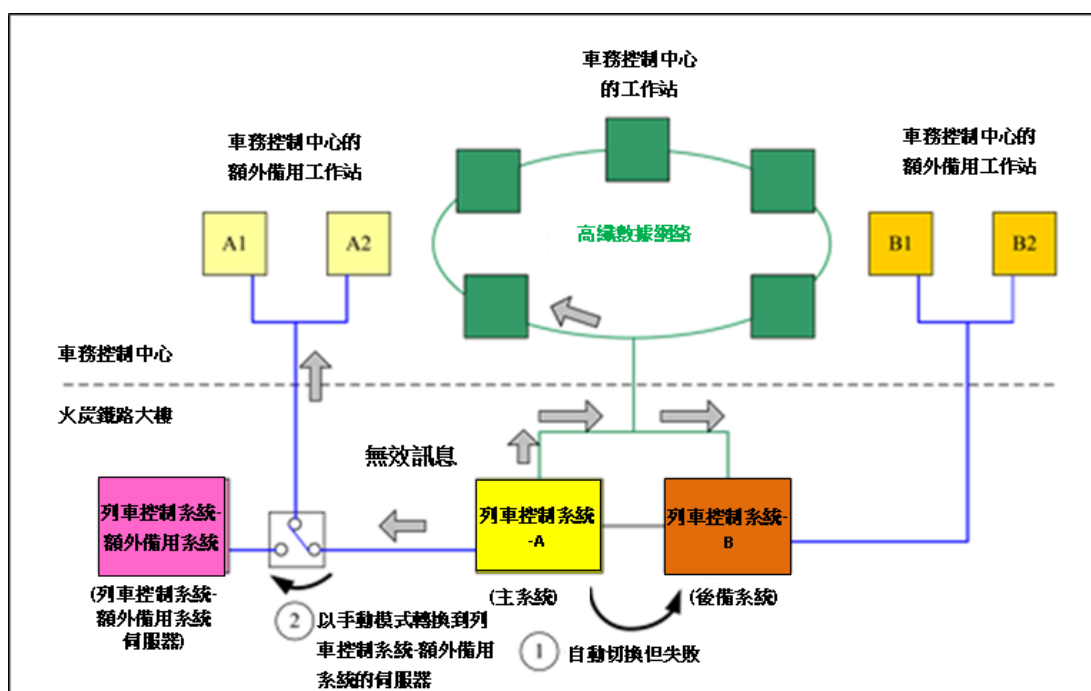
圖 1：東鐵綫列車控制系統及工作站的配置安排

- 3.4 故障開始發生時，系統即時按設定自動從「主系統」切換至「後備系統」，但系統表現反應緩慢而未能恢復，原因是系統正忙於執行與聯鎖信號系統同步軌旁信號狀態的工作，以及處理工作站重啟的指令。
- 3.5 工程人員數次嘗試重置「主系統」和「後備系統」，另一方面也以手動方式把「主系統」和「後備系統」切換到「額外備用系統」。但修復工作較預期時間長，原因是額外備用系統的工作站同樣受到「無效訊息」的影響而需重新啟動。
- 3.6 當額外備用系統及工作站都成功啟動後，列車控制系統最終於早上 10 時 21 分回復正常運作。

4.1 2018 年 1 月 11 日故障剛發生前，一名控制人員在列車控制系統執行一項特定的列車調動指令，之後列車控制系統的「主系統」發出一個「無效訊息」，觸發了一個在特定情況下出現的軟件問題，及令軟件儲存資源的使用量急升，導致車務控制中心所有工作站以及「主系統」停止運作。
