鐵路事宜小組委員會
有關沙田至中環線紅磡北面連接隧道工程的查詢

港鐵公司就有關沙田至中環線 紅磡北面連接隧道工程建造問題的回應

沙中綫紅磡北面連接隧道

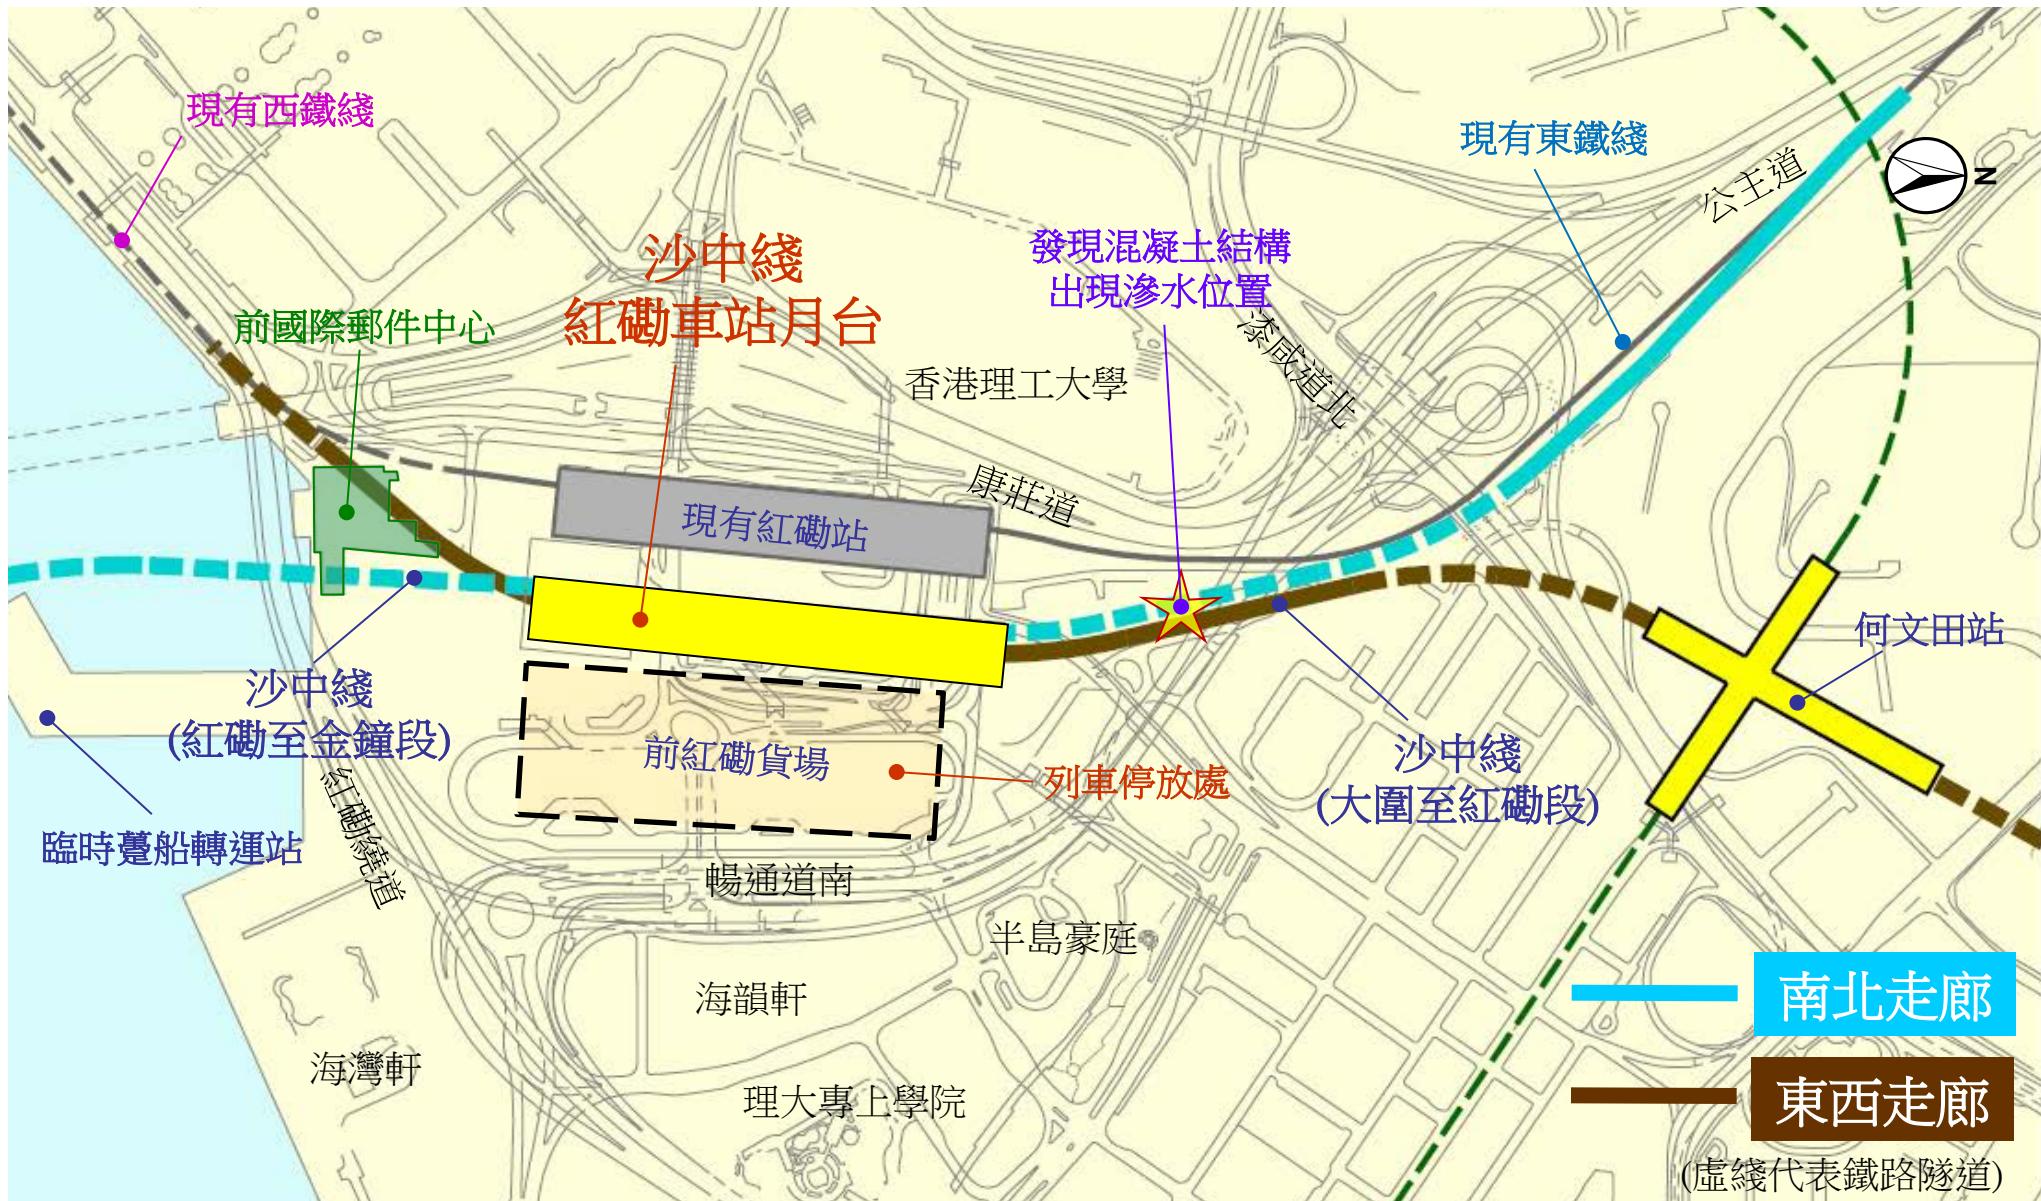
附件一

沙田至中環綫（沙中綫）東西走廊及南北走廊的軌道於未來沙中綫紅磡站月台以北的北面連接隧道交匯（即現有東鐵綫近暢通道的一段軌道側），其中路面為東西走廊的行車軌道，地下則為南北走廊的鐵路隧道，位置詳見附件一及附件二。
