2019年3月18日港鐵荃灣綫新信號系統測試事故  
資料文件

**2019年3月18日非行車時間  
中環站（荃灣綫）列車碰撞事故  
調查委員會報告**

**Investigation Report on  
Incident of the New Signalling System Testing on  
MTR Tsuen Wan Line**

調查報告

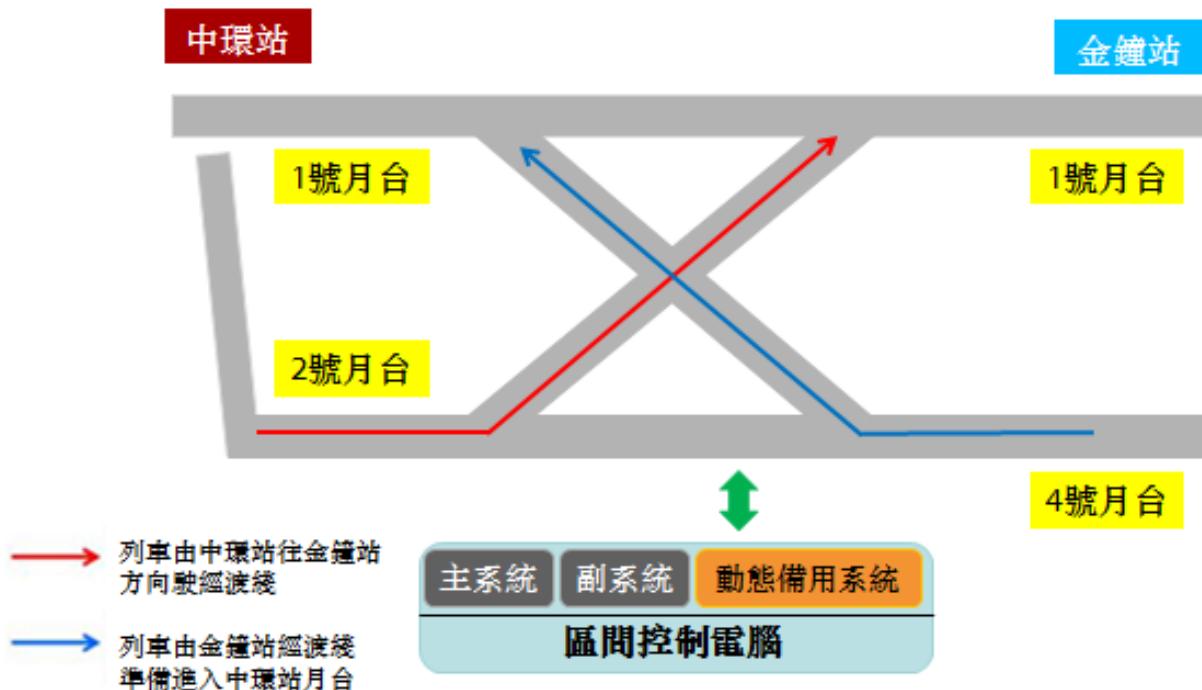
事發經過示意圖

10. 在演練期間，大約凌晨約2時44分，一列由金鐘站經渡綫<sup>6</sup>準備進入中環站月台的列車第一卡，碰撞另一列由中環站開出，向金鐘方向駛經渡綫的列車，引致該列車第二至第四卡損壞。請參閱附件一。

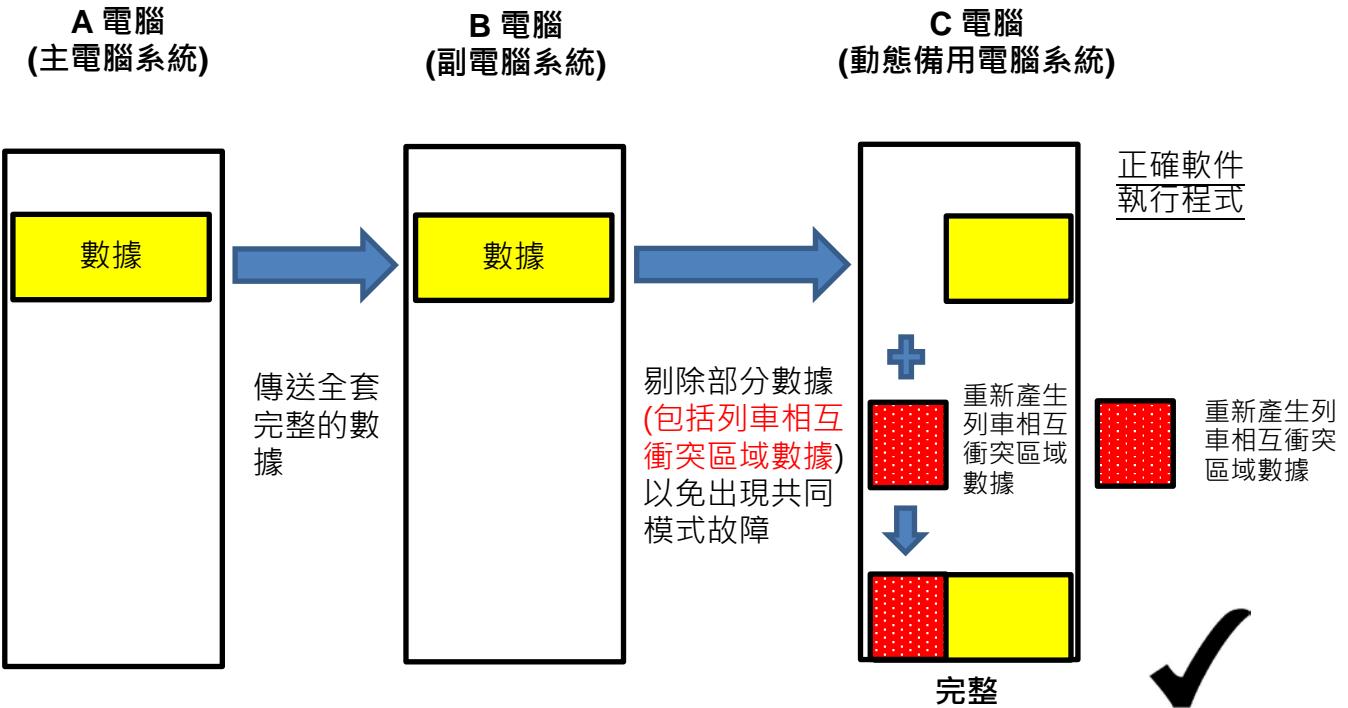
### 附件三

16. 有關主、副電腦系統及備用電腦系統的設計見附件三。

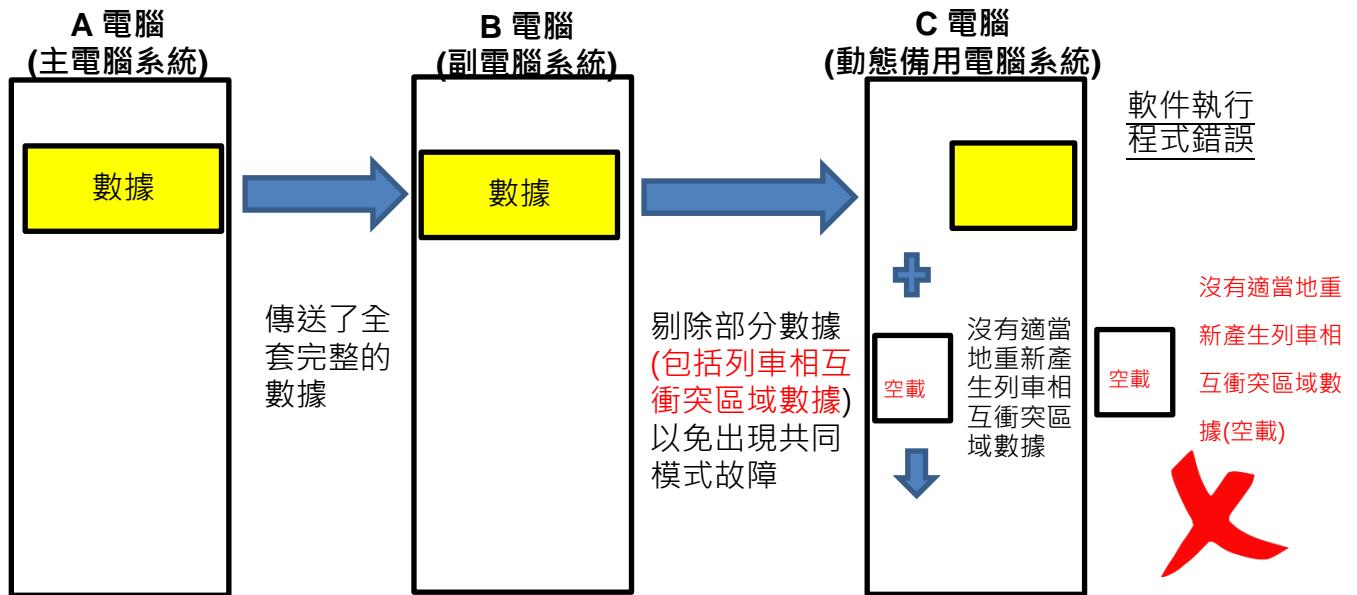
## 附件四

(二) 儘管第一項錯誤，承辦商在處理軟件改動時，仍安排剔除「列車相互衝突區域數據」從主、副電腦系統傳送至備用電腦系統。然而，軟件設計及開發人員在處理編碼時出現程式編寫錯誤，令備用電腦系統未能適當地重新產生「列車相互衝突區域數據」。有關程式編寫錯誤見附件四。

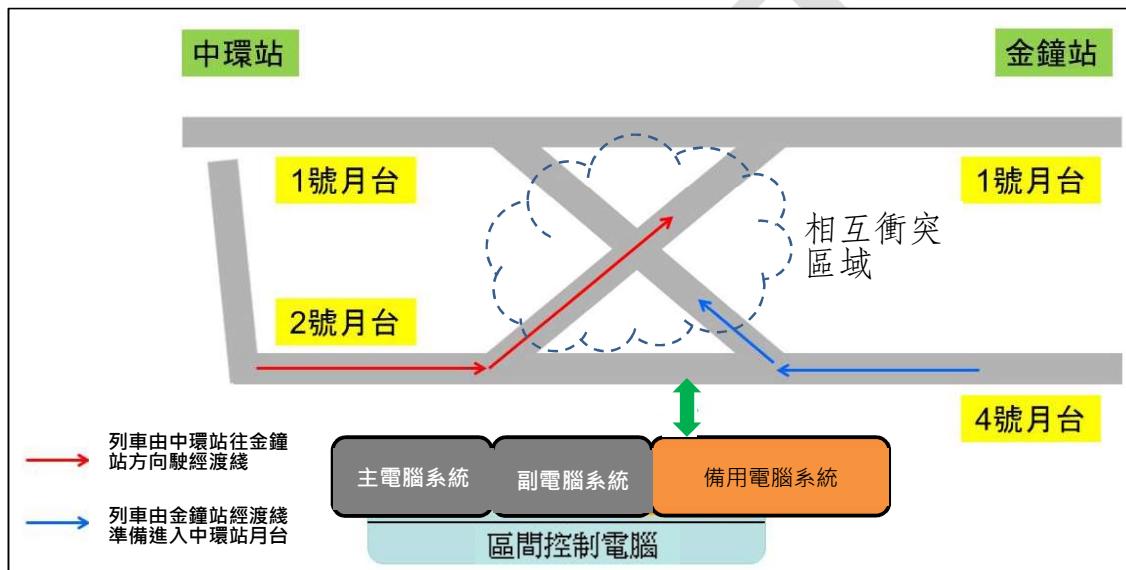
情境圖示

附件 2 的示意圖展示有關情況。

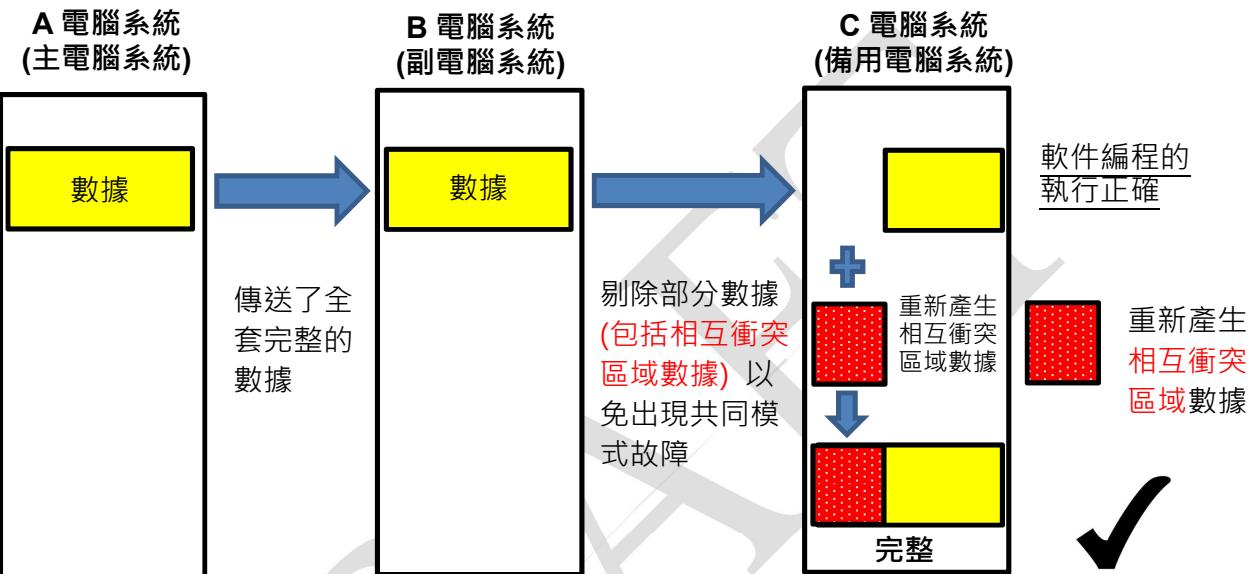
#### ATDJV 制定的設計目的

於 3 月 18 日，先關掉作為「主電腦系統」的 A 電腦系統，使 B 電腦系統切換為「主電腦系統」，隨後再關掉 B 電腦系統，使 C 電腦系統切換為「主電腦系統」。

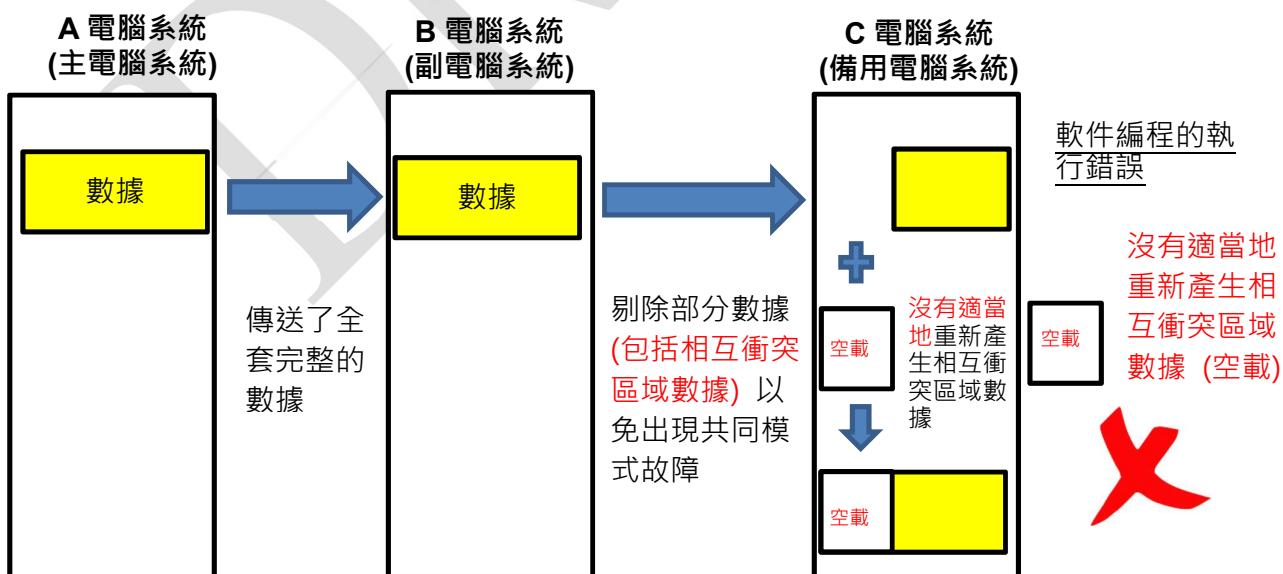
- 5.3 調查發現由 **ATDJV** 進行的軟件修改過程中出現以下三項軟件編程的執行錯誤導致軟件出現問題。第一，雖然「相互衝突區域數據」在傳送時被剔除，但這項安排並未於 **ATDJV** 的內部軟件開發文件中列明。由於沒有在文件中列明，隨後 **ATDJV** 並無對此進行任何特定測試、風險評估及安全分析，包括在實驗室進行的驗證模擬測試及實地測試，以驗證當 **C** 電腦系統取代成為主電腦系統時的「相互衝突區域數據」。這是第一項軟件編程的執行錯誤。
- 5.4 第二，**ATDJV** 於 A/B 電腦系統數據傳送至 **C** 電腦系統時剔除了「相互衝突區域數據」，但軟件設計及開發人員在處理需要重新產生的數據時出現了軟件編程的執行錯誤，導致 **C** 電腦系統未能適當地重新產生「相互衝突區域數據」。這項軟件編程的執行錯誤最後引致 **C** 電腦系統在並沒有「相互衝突區域數據」的情況下取代成為主電腦系統。
- 5.5 第三，軟件設計及開發人員建立的軟件系統配置，並無阻止 **C** 電腦系統在沒有「相互衝突區域數據」的情況下取代成為主電腦系統，意味著系統失去了相互衝突區域的防護。沒有執行適當的程式配置以防止 **C** 電腦系統在失去相互衝突路線防護功能的情況下取代成為主電腦系統，被視為一項軟件編程的執行錯誤。

軟件編程的執行錯誤導致出現未知的軟件問題

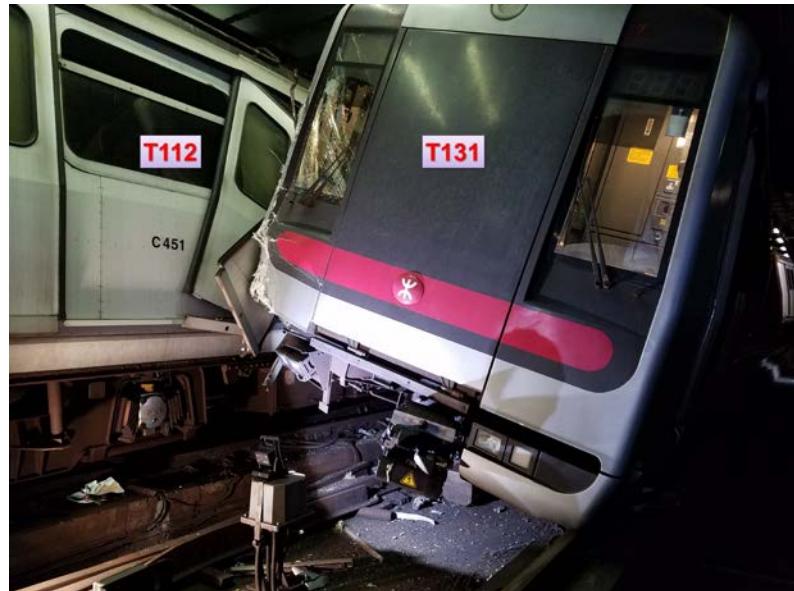
2.3 根據行車紀錄，事發時，一列由金鐘站進入中環站 1 號月台的 T131 列車，在中環站的渡線軌道(圖 1)以時速 19 公里撞向 T112 列車。當時，T112 列車正以時速 31 公里經該渡線軌道由中環站駛往金鐘站。兩車相撞導致 T112 列車的第二至第四

圖 1：列車相撞後的情況

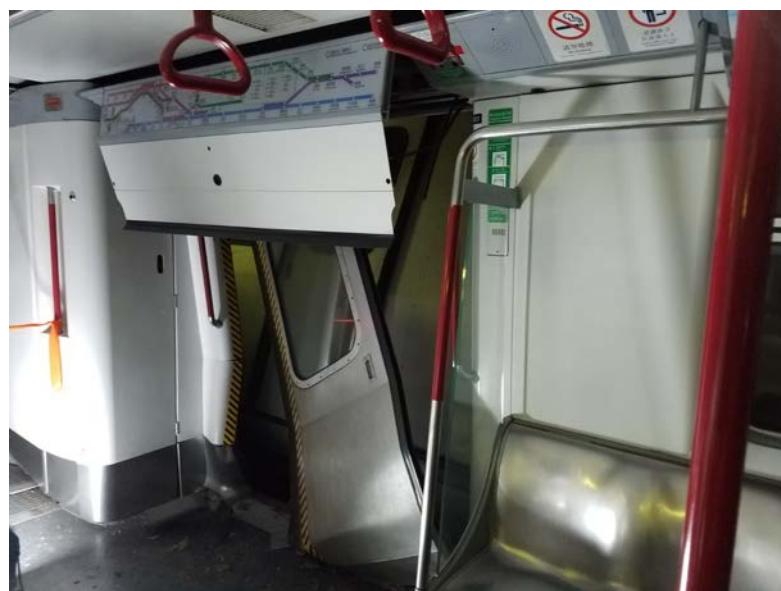
卡車廂損毀(圖 2)，以及 T131 列車第一卡車廂的兩個轉向架偏離路軌。兩列列車的車長送院檢查，並於同日出院。

圖 2：T112 列車車廂的損毀情況

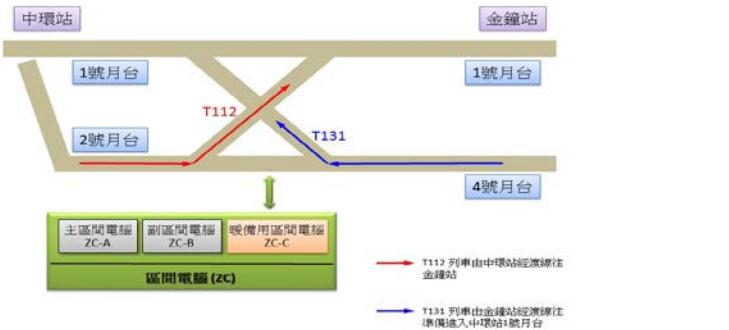
2.4 根據行車紀錄及與列車車長會面的紀錄，T131 列車的車長曾在列車碰撞前按下緊急停車按鈕，試圖煞停列車，但 T131 列車未能被及時煞停，並與 T112 列車相撞。另外，根據行車紀錄，當時列車自動保護系統未能發揮作用，無法防止該兩列列車同時進入渡線軌道。圖 3 說明事發時列車的行駛情況。

圖 3：事發時列車的行駛情況

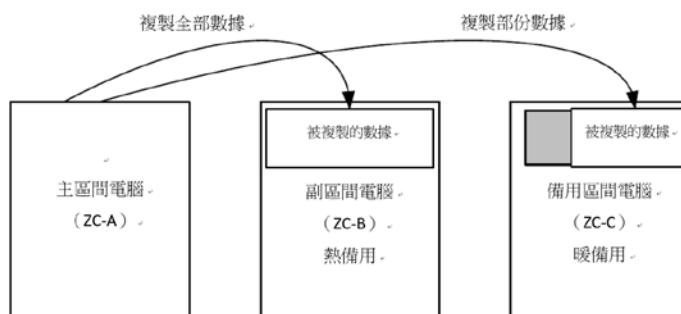
- (a) 主區間電腦 ZC-A 為指定軌道路段信號系統的主控電腦，負責列車控制；
- (b) 副區間電腦 ZC-B 處於熱備用狀態，與 ZC-A 時刻保持同步，當 ZC-A 發生故障時，ZC-B 會取代 ZC-A 作為主控電腦，負責列車控制；
- (c) 備用區間電腦 ZC-C 處於暖備用狀態，當 ZC-A 和 ZC-B 同時發生故障時，ZC-C 會取代 ZC-A 和 ZC-B 作為主控電腦。為免出現共同模式故障<sup>4</sup>，ZC-C 的部分數據與 ZC-A 和 ZC-B 的數據並不同步。這些數據會在 ZC-C 擔當主控電腦後，在 ZC-C 重新產生。

圖 4：三個區間電腦的設計功能

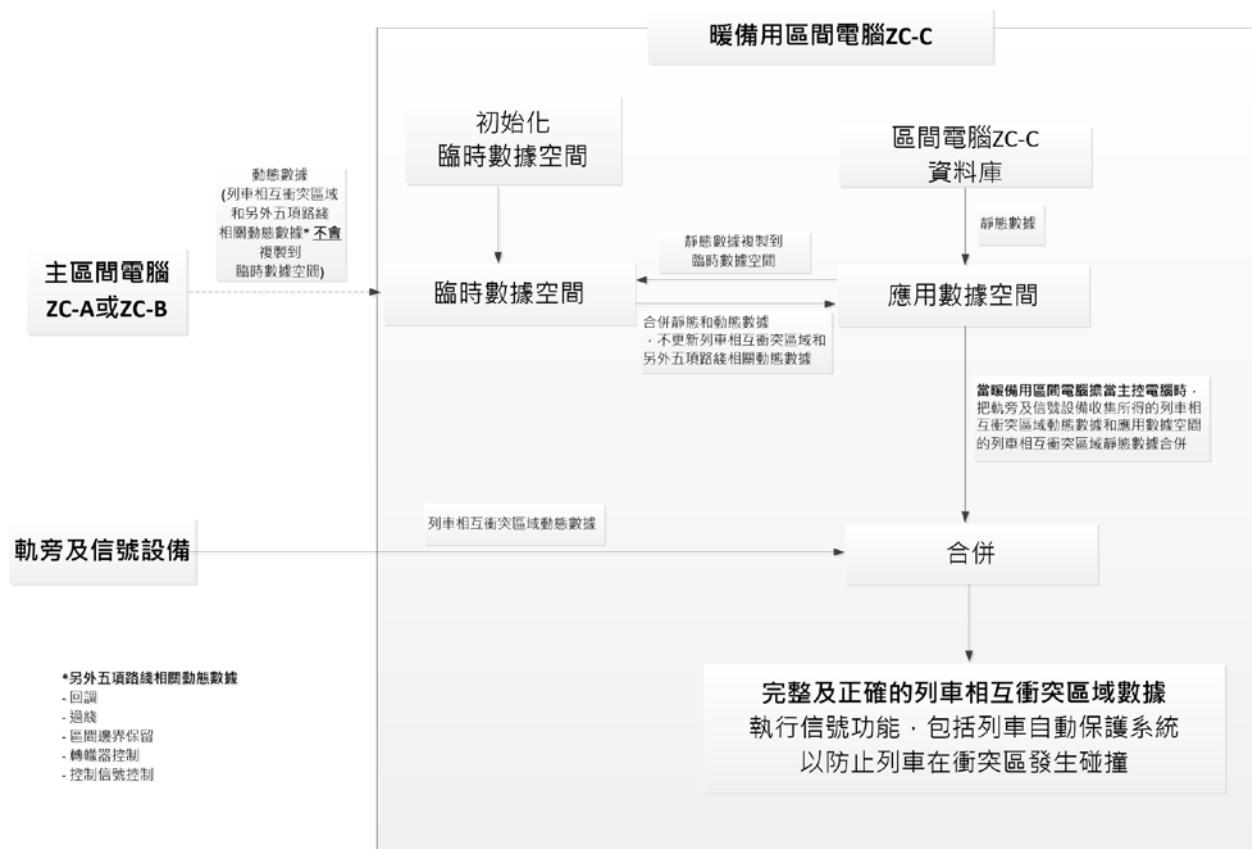
圖 5：主副區間電腦、備用區間電腦及軌旁設備的列車相互衝突區域數據整合方法

3.8 然而，在碰撞事故中，上述負責列車相互衝突區域數據整合的軟件子程式因程式編寫錯誤而無法於暖備用區間電腦 ZC-C 擔當主控電腦時執行，因此 ZC-C 的列車相互衝突區域數據未能正確重新產生。這個錯誤容許兩列列車同時進入涉事的相互衝突區域並發生碰撞。

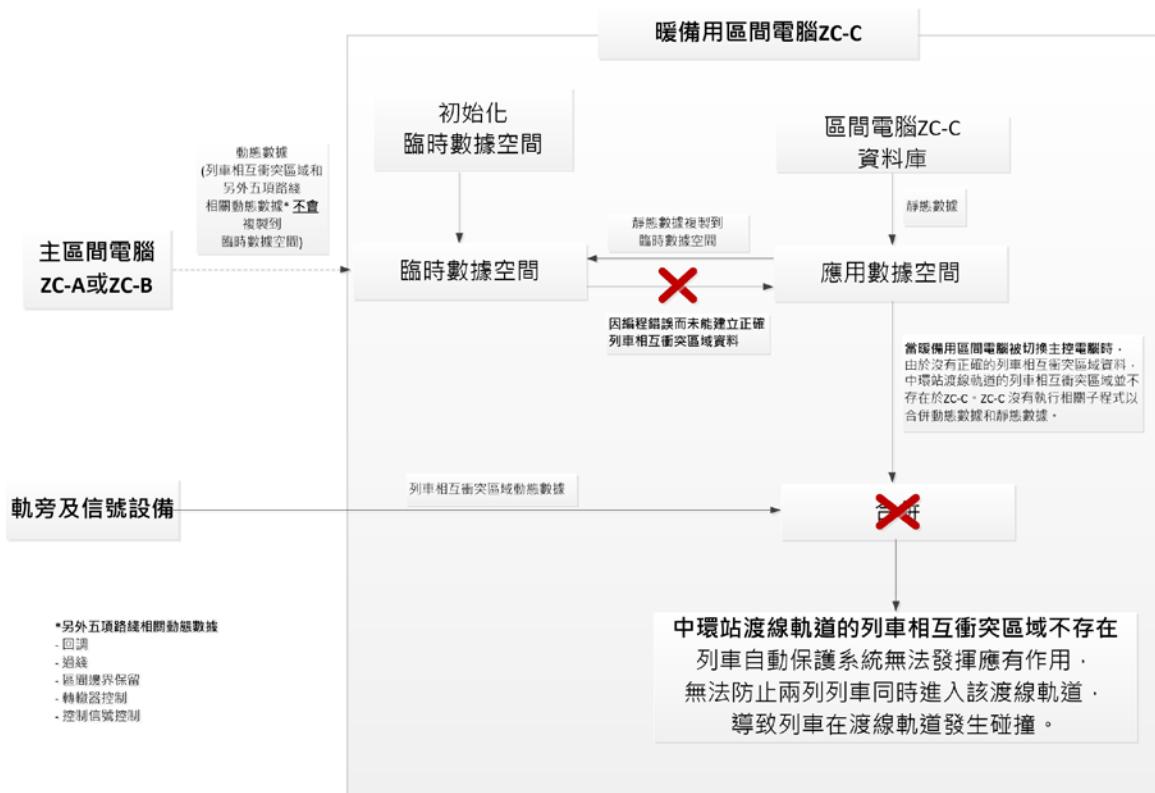
調查發現，當 ZC-C 被切換為信號系統的主控電腦時，負責處理列車相互衝突區域數據的電腦程式沒有執行相關的子程式，以合併動態數據和靜態數據，因而沒有重新產生正確的相互衝突區域資料(圖 6)。由於沒有正確的相互衝突區域資料，中環站渡線軌道的相互衝突區域並不存在於 ZC-C。最終，列車自動保護系統未能發揮應有作用，無法防止兩列列車同時進入該渡線軌道，導致列車在渡線軌道發生碰撞。

圖 6：暖備用區間電腦沒有執行相關子程式以合併動態數據和靜態數據

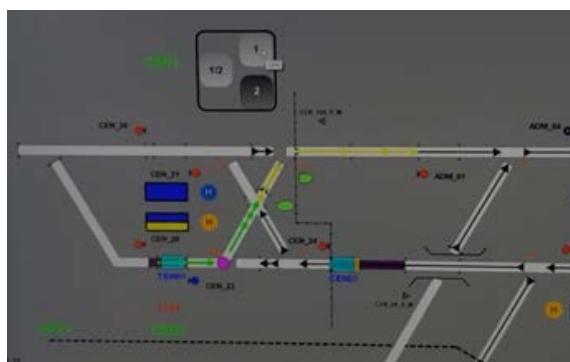
使用與事故中的列車相同版本的軟件，並以相同地點及情況，在何文田站、ATDJV 香港辦公室及 ATDJV 位於多倫多的軟件開發中心進行電腦模擬測試(圖 7 及圖 8)，以確保情境完全相同。模擬測試結果顯示，在模擬器中使用相同版本的軟件同樣會發生相同的碰撞情況。

圖 7：ATDJV 香港辦公室模擬器顯示 T112 及 T131 列車同時進入中環站相互衝突區域的路徑設定

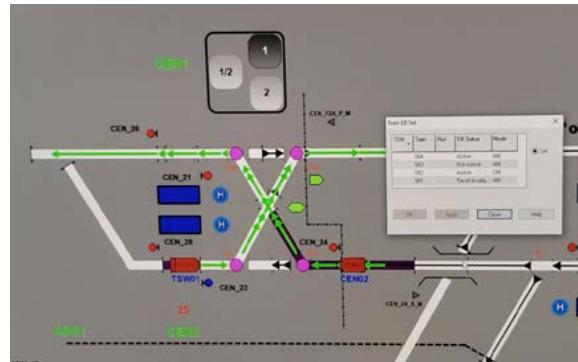
圖 8：ATDJV 香港辦公室模擬器顯示容許兩列列車同時進入中環站的相互衝突區域

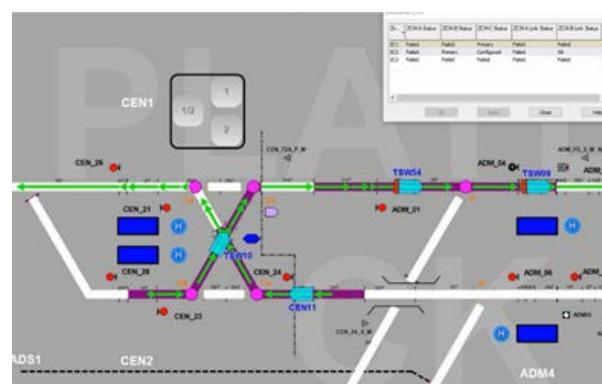
使用涉事列車的區間電腦及車載控制器，並以相同地點及情況，在何文田站進行模擬測試(圖 9 及圖 10)，以確定事故是否由涉事的區間電腦及車載控制器造成。模擬測試結果顯示，在模擬器中使用涉事的區間電腦及車載控制器同樣會發生相同事故。

圖 10：模擬結果顯示涉事列車的區間電腦及車載控制器的模擬器容許兩列列車同時進入中環站的相互衝突區域
