立法會交通事務委員會
鐵路事宜小組委員會
2020年4月14日

2019年9月17日東鐵綫紅磡站列車出軌事故
及
2019年10月6日荃灣綫近荔景站的事故

紅磡站列車出軌事故

技術調查報告

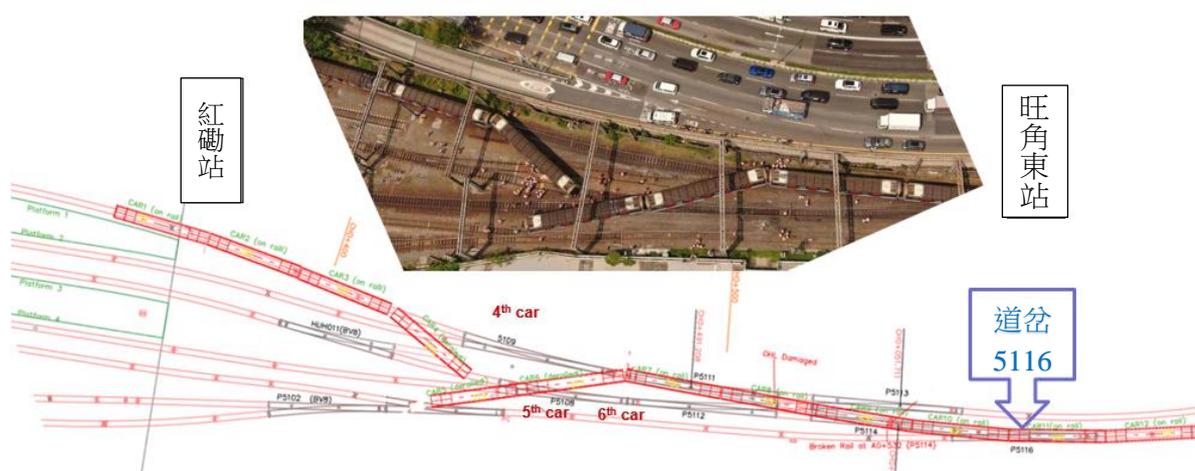
紅磡站(東鐵綫)北面的事故現場

2019年9月17日上午8時29分，正駛往紅磡站1號月台的L094列車 [1號列車] 在車站北面的P5116道岔出軌。其中有3個車卡（第4、5和6卡）出軌，第4與第5卡之間脫卡。

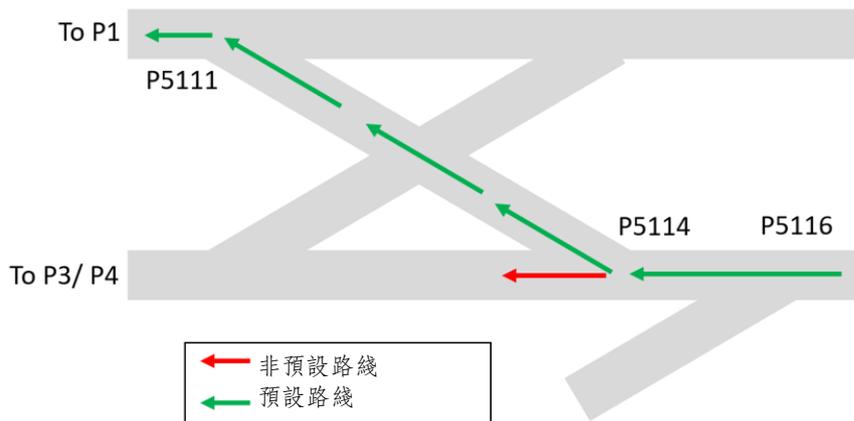
1 號列車的行車路線(預設 / 非預設)示意圖

4.2 大約上午 8 時 29 分，如附件 2 所示，1 號列車第 5 卡車的領行輪駛上 P5116 道岔已損壞的護輪軌的剩餘部分，並沿著 P5114 道岔循一條非預設路綫駛向紅磡站 3 及 4 號月台，導致第 4、5 和 6 卡車出軌，第 4 與第 5 卡車之間脫卡。列車當時時速大約 39 公里。

事故中的 1 號列車在 P5114 道岔偏離路線行駛。

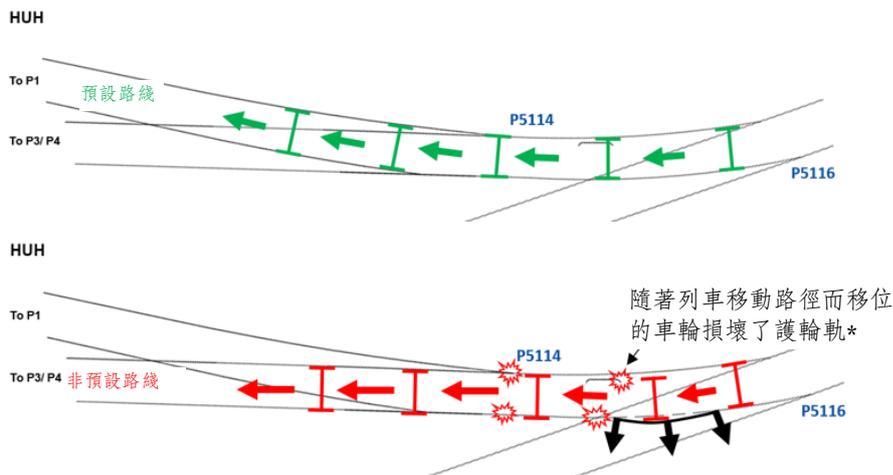
列車出軌的直接成因是 P5116 道岔的動態軌距[#]出現擴闊。

路軌由固定軌座螺絲釘正常支撐時，狀態正常的輪對

動態軌距出現擴闊時，非正常移位的輪對

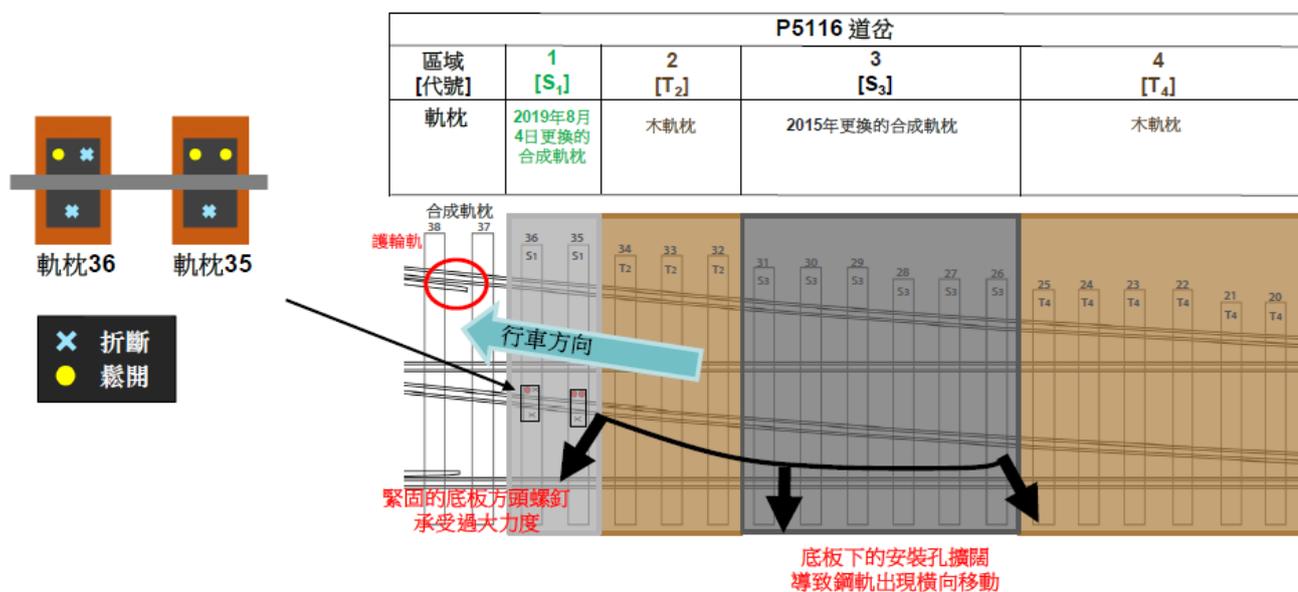
涉事道岔 P5116 軌枕排列示意圖

- 5.1 如附件 3 所示，P5116 道岔的護輪軌前面有一列共 17 條的軌枕：
- a. 區域 1：2019 年 8 月 3⁴ 日，兩條原有的木材軌枕被更換成合成軌枕；
 - b. 區域 2：3 條原有的木材軌枕；
 - c. 區域 3：2015 年，原有的 6 條木材軌枕被更換成合成軌枕；及
 - d. 區域 4：6 條原有的木材軌枕。

- 5.2 2019年8月3[^]4日，兩條在護輪軌前方（附件3所示的區域1）狀態轉差的木材軌枕被更換成合成軌枕，以糾正該位置的軌距。
- 5.3 更換軌枕後，新換上的兩條軌枕和鋼軌固定扣件令區域1出現最高軌道橫向剛度和最少橫向移動的情況。如附件3所示，區域2（3條狀態轉差的木材軌枕）及區域3（安裝孔已擴闊的6條合成軌枕）的軌道因橫向剛度相對較低而出現橫向移動。東鐵綫軌道維修人員當時不知道區域3的合成軌枕的安裝孔已擴闊，及其對軌道橫向剛度的影響。區域4的木材軌枕雖然亦受影響，但仍有合理程度的橫向剛度。

- 5.4 由於P5116道岔範圍內4個區域軌道橫向剛度不平均，加上其處於急彎，令固定於區域1內的兩條新合成軌枕上的鋼軌承受過大橫向力，方頭螺絲釘因而在此負載的情況下折斷。

2019年8月3^4日更換區域1兩條木材軌枕以糾正軌距，產生了過大的橫向力而令方頭螺絲釘折斷。

- a) 因應將木材軌枕更換為合成軌枕後出現的橫向剛度變化制定處理措施，避免壓力長期集中於個別方頭螺絲釘上。(已完成)；
- b) 加快東鐵綫已訂下更換的 2,627 條木材軌枕計劃的進度，以進一步提升軌道的整體表現。(將於 2020 年 2 月中完成)；

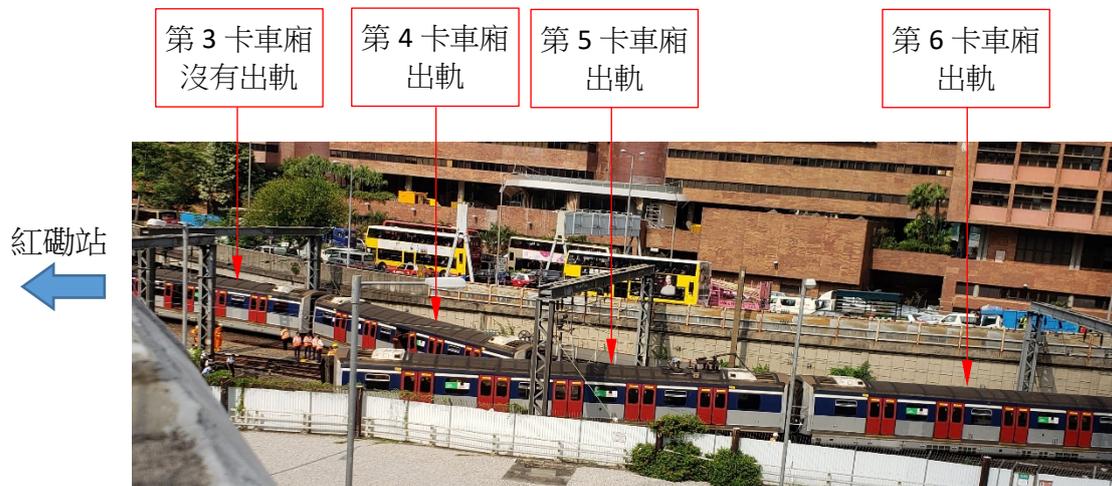
圖 1：涉事列車出軌後的即時狀況

2.2 事發時，涉事列車正駛入紅磡站 1 號月台，列車的第 4 至第 6 卡車廂出軌，而連接第 4 及第 5 卡車廂的車鉤分離，8 名乘客受傷。**圖 1** 顯示列車出軌後的即時狀況。

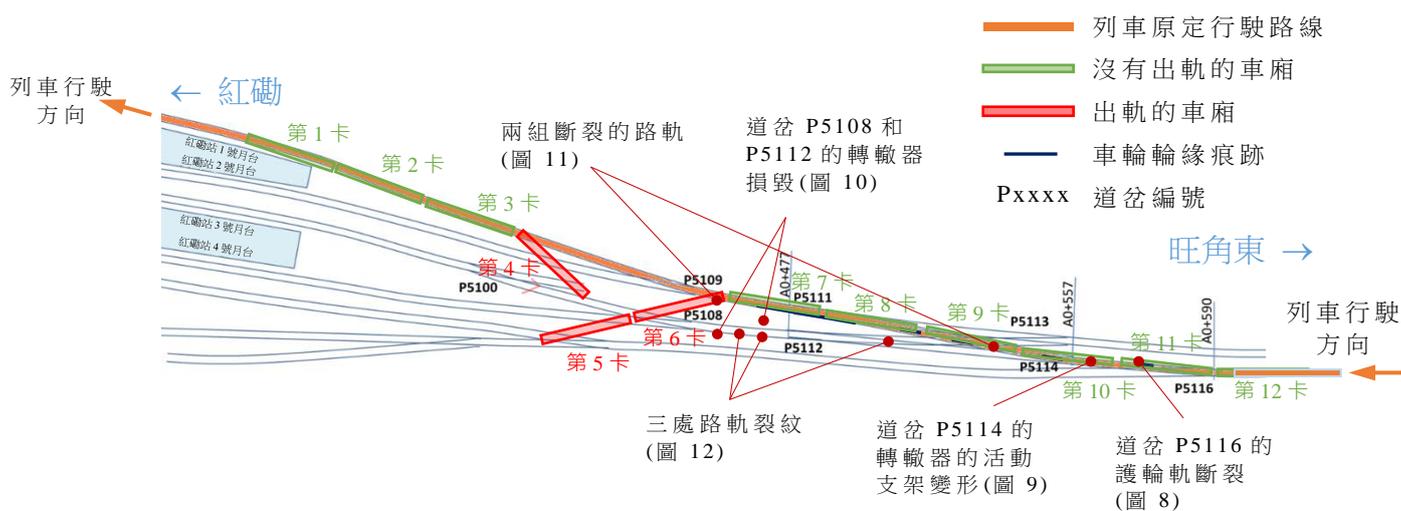
圖7：涉事列車出軌後的狀況及附近鐵路設施的損毀情況

- (a) 涉事列車原定駛入紅磡站 1 號月台，事發時第 4 至第 6 卡車廂出軌，而連接第 4 及第 5 卡車廂的車鉤分離。列車首 3 卡及尾 6 卡車廂仍留在路軌上。涉事位置設有 8 個道岔，用以控制列車進入紅磡站不同月台。圖 7 顯示涉事列車出軌後的狀況及附近鐵路設施的損毀情況。附錄 I 顯示車輪輪緣痕跡、斷裂的路軌、路軌裂紋及損毀的轉轍器的相片。

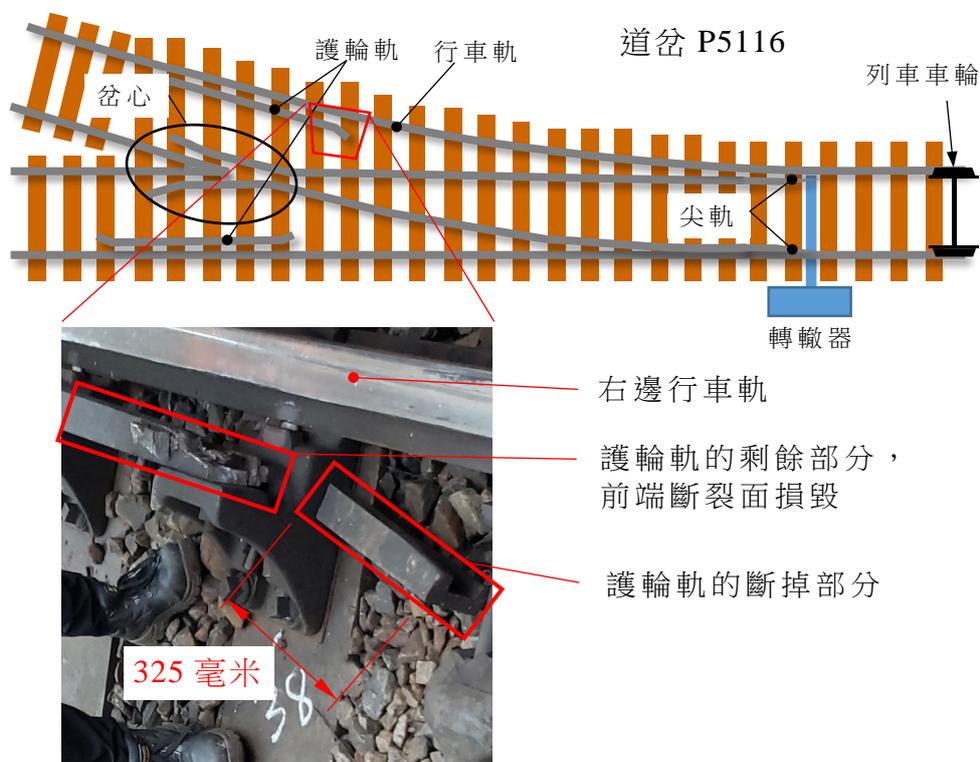
圖8：道岔 P5116 的護輪軌斷裂

(b) 道岔 P5116 往紅磡站方向的護輪軌斷裂(見圖 8)，斷掉部分的長度為 325 毫米。

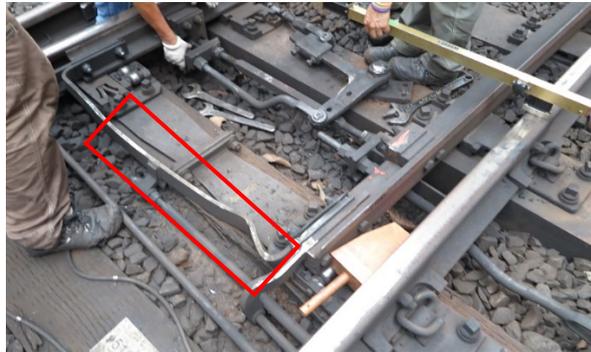
圖9：道岔 P5114 的轉轍器的活動支架變形

- (c) 道岔 P5114 的轉轍器¹⁹組件變形和損毀(見圖 9)。道岔 P5108 及 P5112 的轉轍器驅動機亦告損毀(見圖 10)。

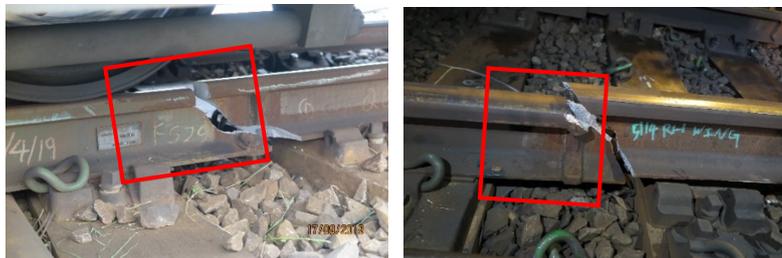
圖11：兩組斷裂的路軌

- (d) 涉事位置有兩組斷裂的路軌(見圖 11)和 3 處路軌裂紋(見圖 12)。

事故現場 5 處地方共發現兩組斷裂的路軌及 3 處路軌裂紋，全部位於路軌的焊接位置。所有上述的斷裂及裂紋均屬於近期發生的斷裂，並非金屬疲勞所致。證據顯示這些斷裂情況及裂紋，是出軌車輪的輪緣碾過焊接位置突起的部分時造成(見圖 24)，這情況在列車出軌事故中並非罕見。

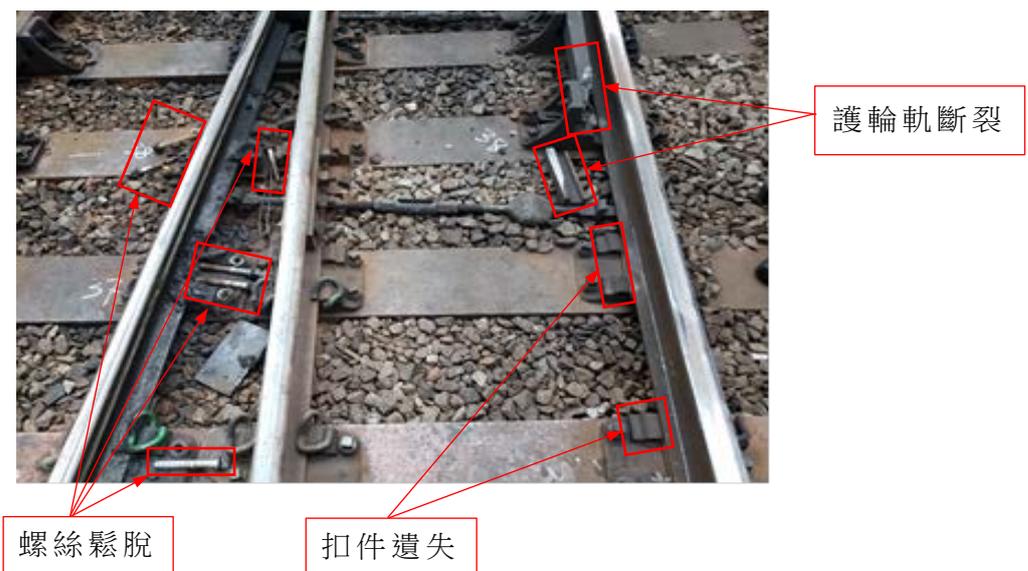
圖13：道岔 P5116 的緊固螺絲鬆脫、扣件遺失及護輪軌斷裂

- (e) 調查期間，在道岔 P5116 發現部分用以把座墊板固定在軌枕上的緊固螺絲被拔出並放置在一旁。港鐵公司確認是其職員於事發後發現這些緊固螺絲鬆脫，在沒有使用任何工具的情況下徒手拔出(見圖 13)。在右邊行車軌內側近斷裂的護輪軌位置，有部分用作把路軌固定在座墊板上的扣件遺失。

全數被檢取的軌枕的螺絲孔已拉長和擴大。擴大的螺絲孔無法令座墊板的螺絲穩固在軌枕內，如第 4.2(e)段及**圖 13**所述，事發位置部分緊固螺絲鬆脫。當列車經過帶有彎度的路段時，列車施加於路軌的橫向力令外彎一邊的路軌向外移動或擺動，導致軌距擴闊。為避免軌距過度擴闊，必須對軌距進行適當的監察及維修保養，方可確保鐵路安全。

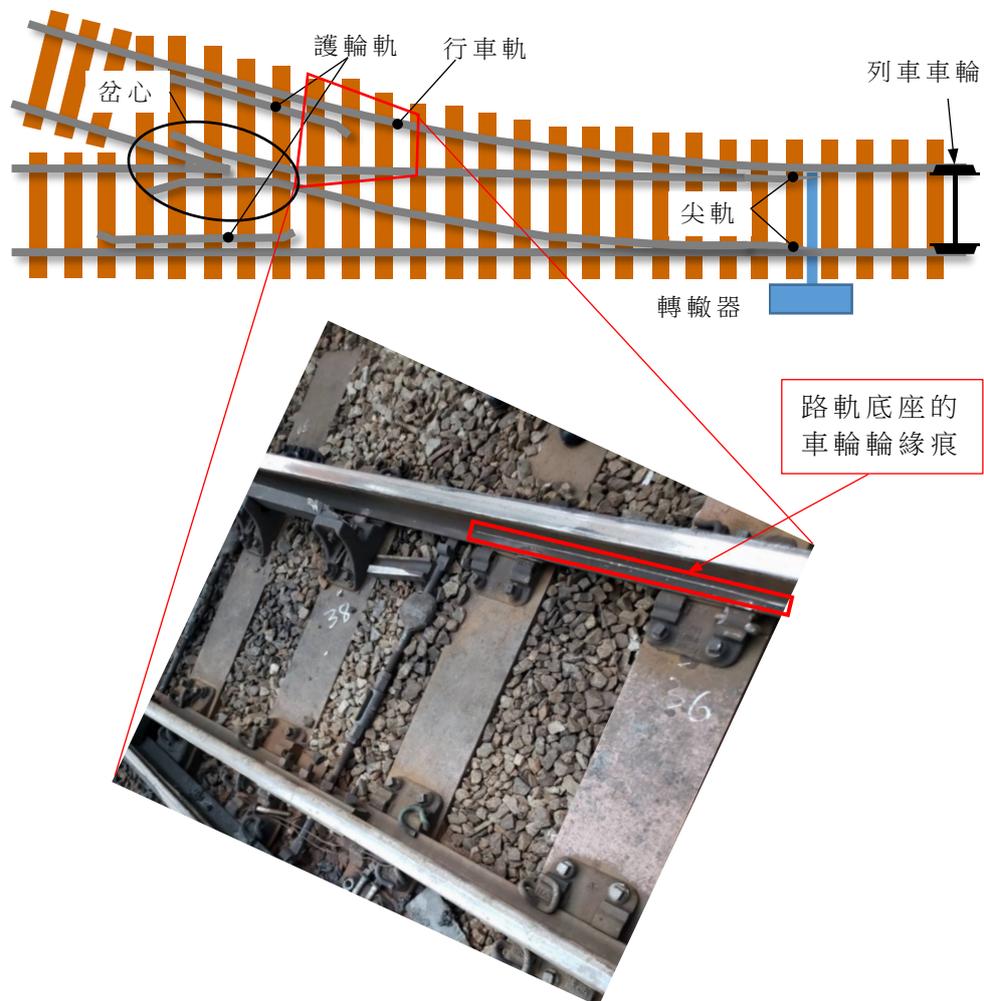
圖 14：路軌底座有車輪輪緣痕跡

- (f) 涉事位置軌道的路軌底座和軌枕上發現有多條遭車輪輪緣²⁰碾過而留下的車輪輪緣痕跡。圖 14 顯示道岔 P5116 第 36 條軌枕附近的行車軌上，車輪輪緣痕跡的例子。
- (g) 事發後量度道岔 P5116 行車軌的軌距，發現超出 1,455 毫米的安全介入上限。
- (h) 涉事列車的運作記錄顯示，事發時列車的行駛速度為每小時 39 公里。
- (i) 本署與香港警務處進行實地調查期間，沒有在涉事位置及附近發現任何不屬於鐵路系統的外來物件。

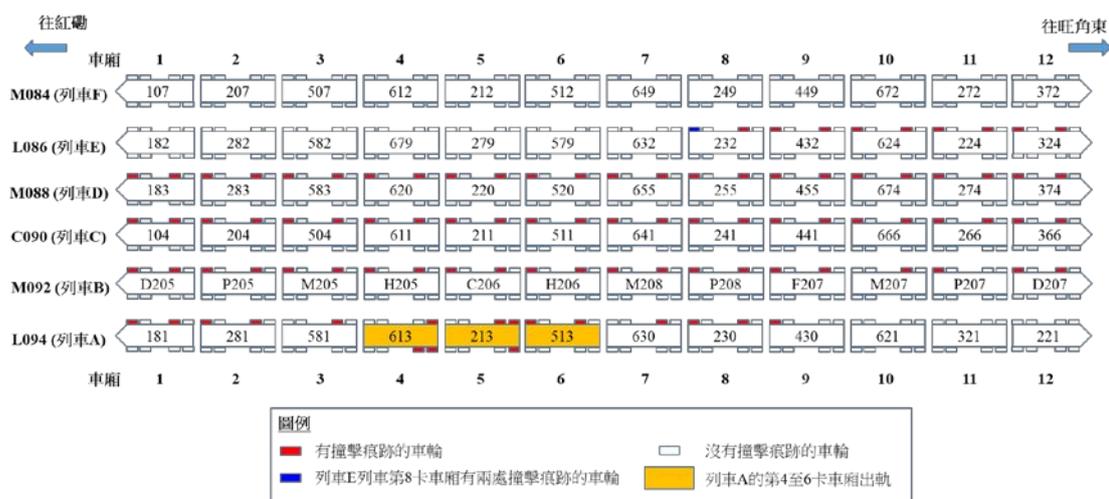
圖 15：列車 A 至列車 F 的車輪碰撞痕跡記錄

到達紅磡站的預定時間*	列車編號	參考編號	月台	車輪有否碰撞痕跡	備註
08:12	M084	列車 F	4	沒有	
08:14	L086	列車 E	1	有	於第 8 卡車廂發現首個碰撞痕跡
08:17	M088	列車 D	4	有	
08:19	C090	列車 C	1	有	
08:22	M092	列車 B	4	有	
08:24	L094	列車 A	1	有	涉事列車

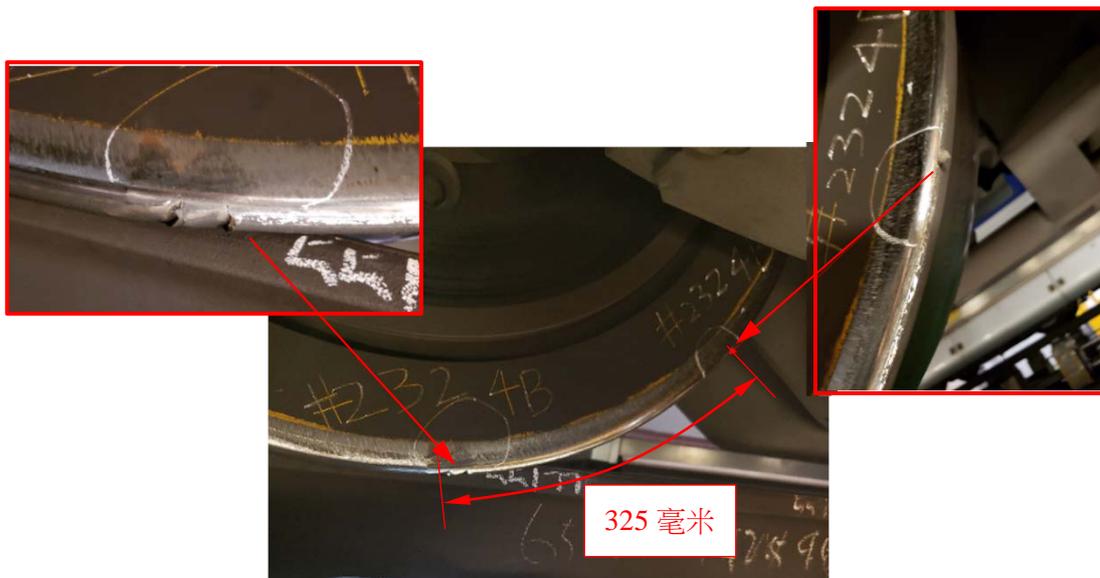
圖16 :列車 E 第 8 卡車廂右邊首個車輪上的兩處碰撞痕跡相距 325 毫米

4.3.2 機電署對列車 E 進行檢驗時，發現第 8 卡車廂首個轉向架的右邊首個車輪有兩處相距 325 毫米的碰撞痕跡(見圖 16)，與道岔 P5116 的護輪軌的斷掉部分長度吻合。由於列車 E 的第 1 至第 7 卡車廂的車輪均沒有碰撞痕跡，證據顯示第 8 卡車廂是首個與道岔 P5116 的護輪軌前端碰撞並導致其斷裂的車廂。

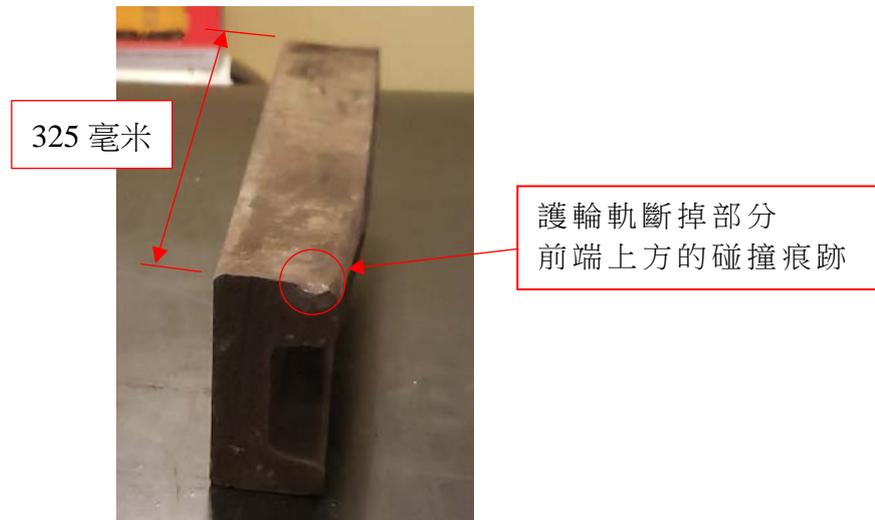
圖 17：護輪軌斷掉部分的前方

道岔 P5116 往紅磡站方向的護輪軌斷裂。該護輪軌的作用是限制列車車輪的橫向移動幅度，以確保列車經岔心進入正確路線。該護輪軌斷掉部分的長度為 325 毫米(見圖 17)。根據護輪軌前端上方的碰撞痕跡及列車 E 第 8 卡車廂的車輪上的碰撞痕跡，證據顯示斷裂的原因是該護輪軌曾與列車 E 第 8 卡車廂的車輪碰撞，而非金屬疲勞所致。

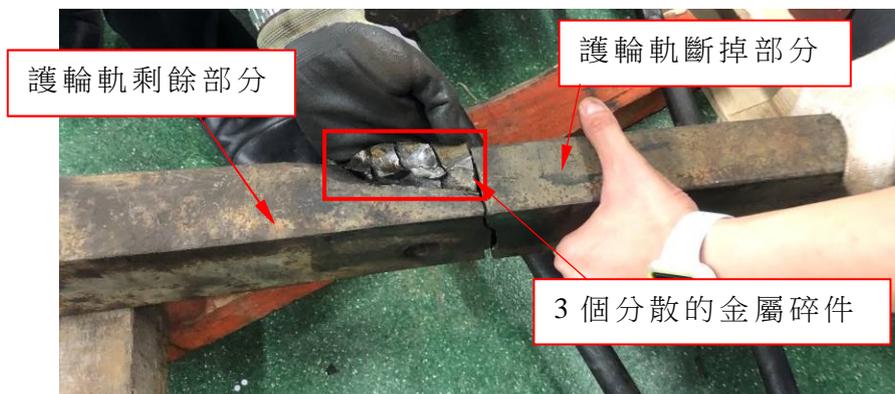
圖 18：斷裂的護輪軌和分散的金屬碎片

在斷裂的護輪軌附近的軌道發現三個斷裂的金屬碎片，該三個金屬碎片拼湊在一起的形狀與護輪軌剩餘部分的斷裂面的形狀吻合(見圖 18)，證據顯示是斷裂面被後來列車 E 至列車 A 的車輪碰撞後碎裂而掉下來的碎片。

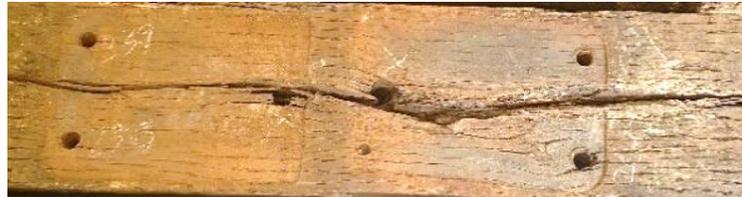
圖 19：腐爛的木製軌枕

出軌路段同時使用木製及合成軌枕，部分木製軌枕已經腐爛（見圖 19）。機電署檢取了出軌路段的部分軌枕。

- 7.1 港鐵公司已檢視東鐵綫全綫的木製軌枕狀況並更換所有狀況不理想的軌枕。港鐵公司須按本署要求，參考相關的行業做法，強化維修保養制度，密切監察軌道狀況，確保鐵路安全。
- 7.2 港鐵公司亦須按本署要求，於載客列車上加裝車載實時監測裝置，加強及適時地監測軌道問題，並善用上述監測及匯報系統，改善軌道維修保養。

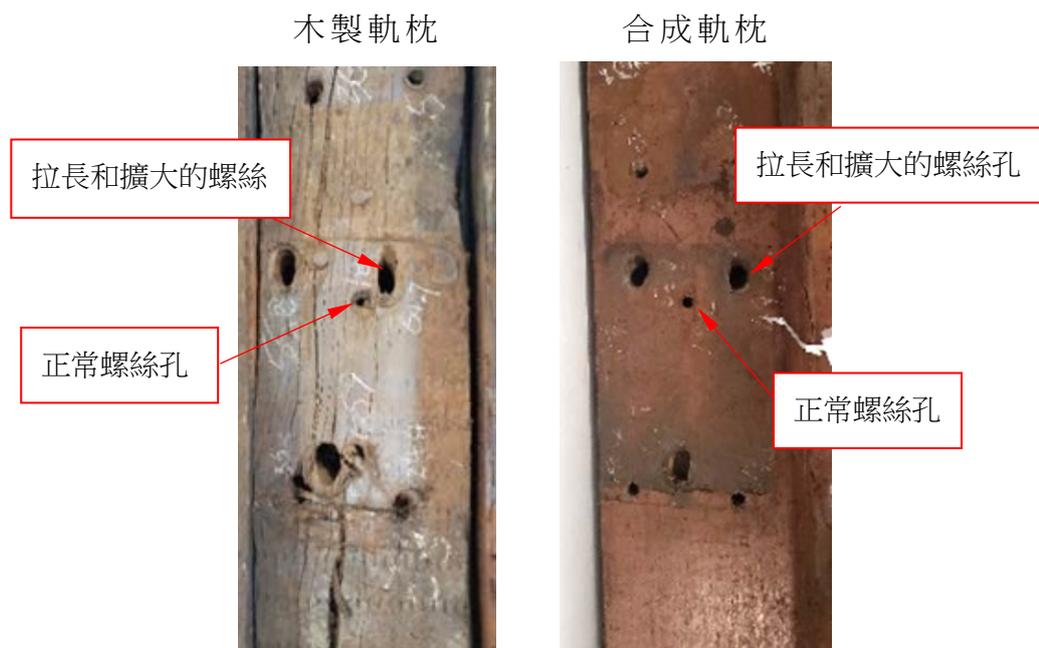
圖 20：軌枕上拉長和擴大的螺絲孔

全數被檢取的軌枕均存在拉長和擴大的螺絲孔（圖 20），這些螺絲孔未能讓座墊板固定在軌枕上，因而無法維持標準軌距。

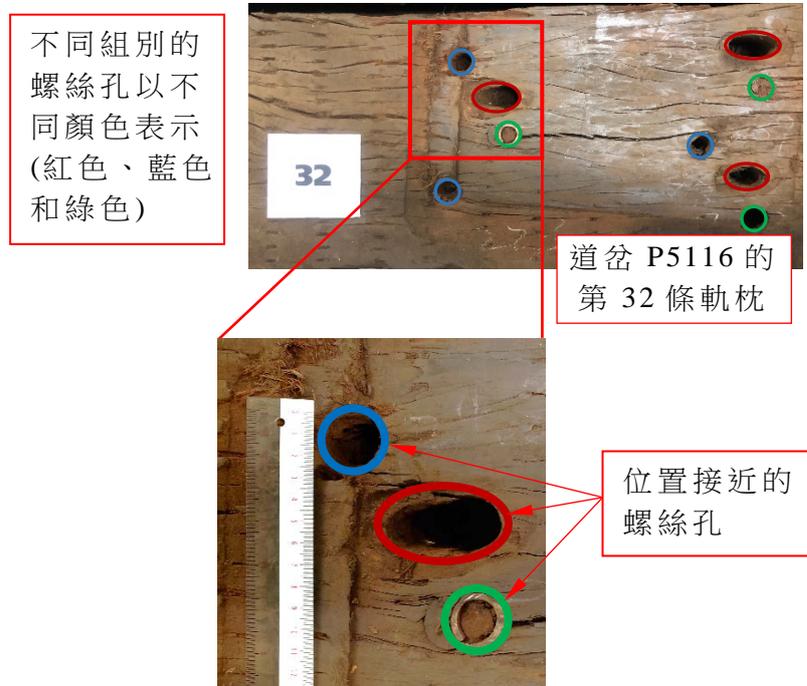
圖21：道岔 P5116 的第 32 條軌枕上，涉事列車行駛路線左邊行列軌座墊板下的螺絲孔

在部分被檢取的軌枕，其座墊板位置下發現多於一組螺絲孔。在進行軌道維修保養時，若要修正不穩固的座墊板，可在現有的軌枕上改變座墊板的位置或方向，再以新的螺絲孔固定座墊板。新螺絲孔應與舊有螺絲孔保持足夠距離，以確保新螺絲孔的強度。在道岔 P5116 的第 32 條軌枕上，涉事列車行駛路

綫左邊行車軌的座墊板下，有 3 組螺絲孔(見圖 21 及 22)。部分螺絲孔非常接近其他螺絲孔，會影響軌枕的強度及其固定座墊板的能力。

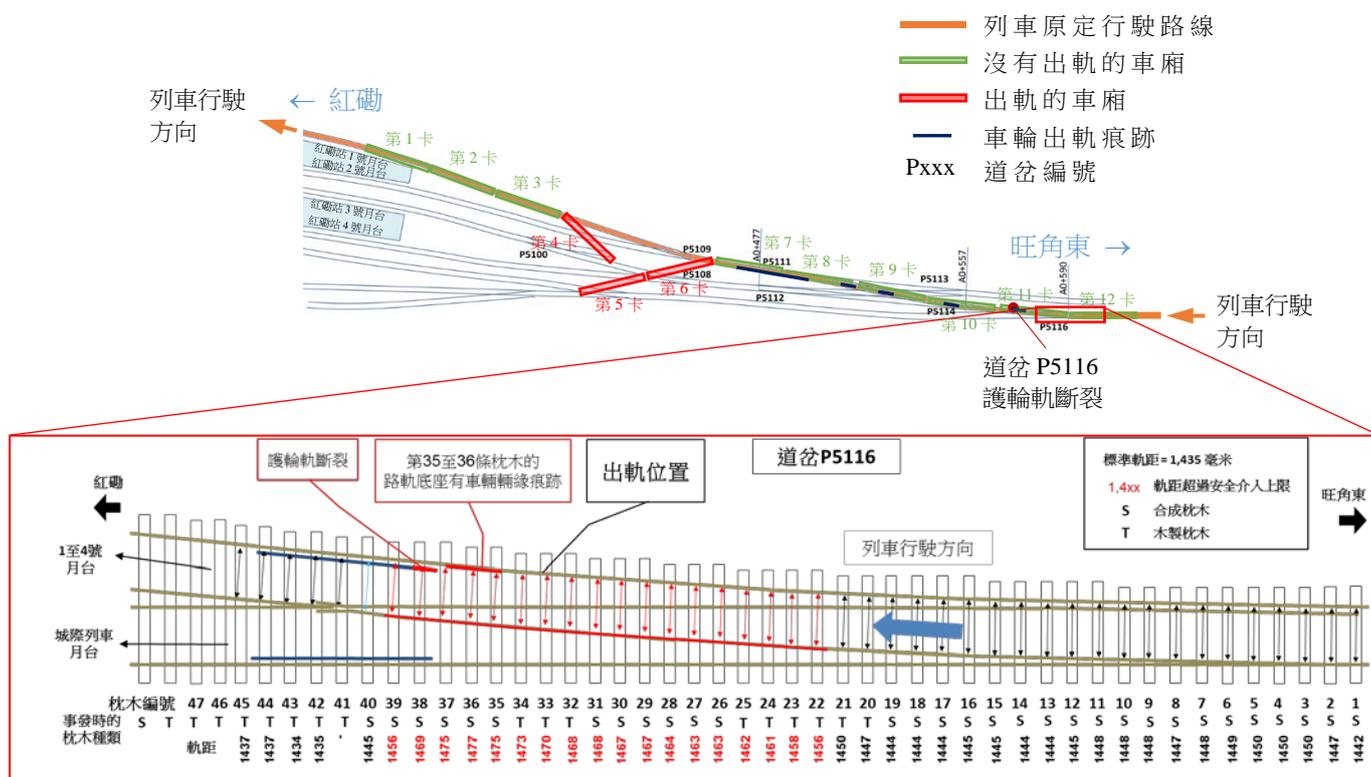
圖 22：道岔 P5116 的出軌位置及軌距

機電署調查小組(成員包括獲委聘的專家)在事故現場進行多次詳細檢查，以確定列車出軌位置。根據列車行駛方向，調查小組發現車輪輪緣痕跡最先出現在道岔 P5116 的第 35 與 36 條軌枕之間的路軌底座。考慮到列車車速及車輪離開路軌後下跌至底座所需的時間，證據顯示出軌位置是在道岔 P5116 的第 33 與 34 條軌枕之間。**圖 22** 顯示列車在道岔 P5116 的出軌位置。

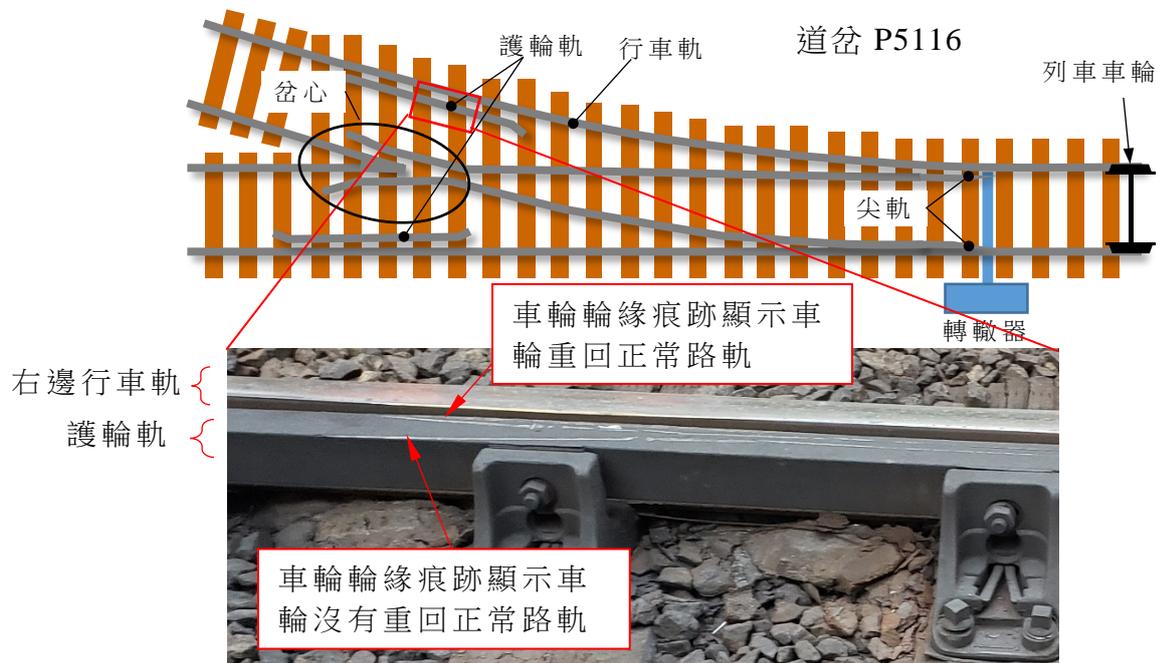
圖 23：護輪軌上方表面的車輪輪緣痕跡

道岔 P5116 的護輪軌的上方表面發現車輪輪緣痕跡(圖 23)，證據顯示列車 A 至列車 E 的部分車輪曾與護輪軌碰撞並攀上護輪軌的上方表面。

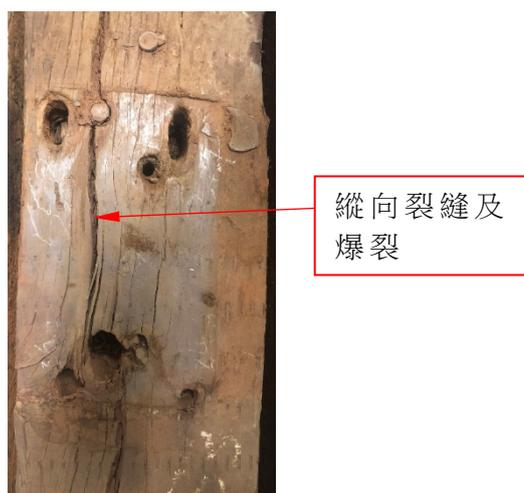
圖25：腐爛的木製軌枕

調查小組檢驗於出軌位置及附近軌道路段檢取的軌枕，發現多條木製軌枕的內部均已腐爛，部分軌枕表面出現縱向裂縫及爆裂情況，該類表面裂縫證明木材內部已腐爛。木材的結構受腐爛影響，降低螺絲把座墊板穩固在軌枕上的能力，導致軌距擴闊。**圖 25** 顯示一條腐爛的木製軌枕，軌枕表面出現縱向裂縫及爆裂。
