立法會 CB(4)438/19-20(06)號文件

鐵路事宜小組委員會

有關2019年9月17日東鐵綫紅磡站列車出軌事故及 2019年10月6日荃灣綫近荔景站的事故的資料摘要

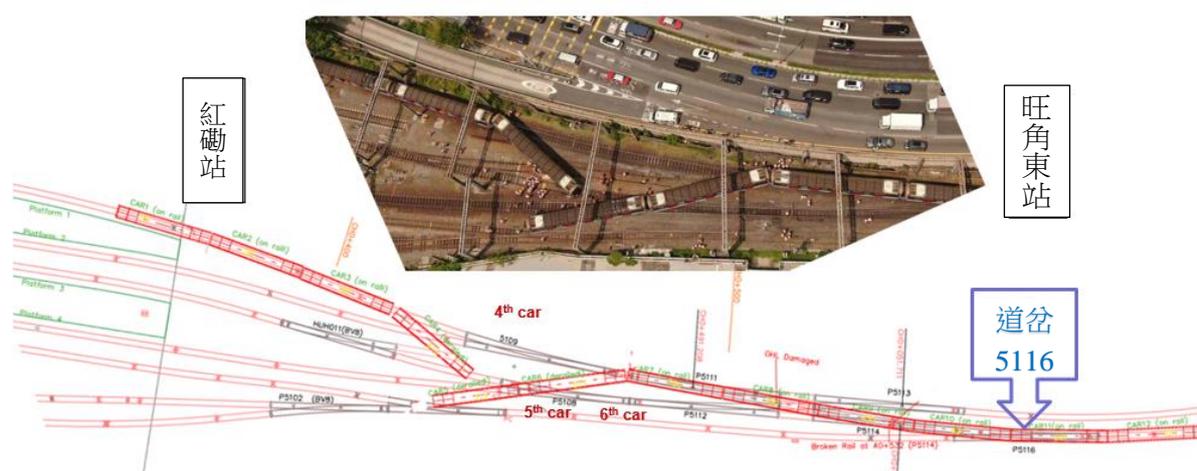
附件 1

紅磡站(東鐵綫)北面的事故現場

2019年9月17日上午8時29分，正駛往紅磡站1號月台的L094列車 [1號列車] 在車站北面的P5116道岔出軌。其中有3個車卡（第4、5和6卡）出軌，第4與第5卡之間脫卡。
