立法會環境事務委員會

2023 年與兩家電力公司的《管制計劃協議》的中期檢討
以及
2023 年 4 月 19 日香港電燈有限公司港島部分地區供電事故

二零二三年四月十九日港燈 275 千伏電力系統事故

調查報告

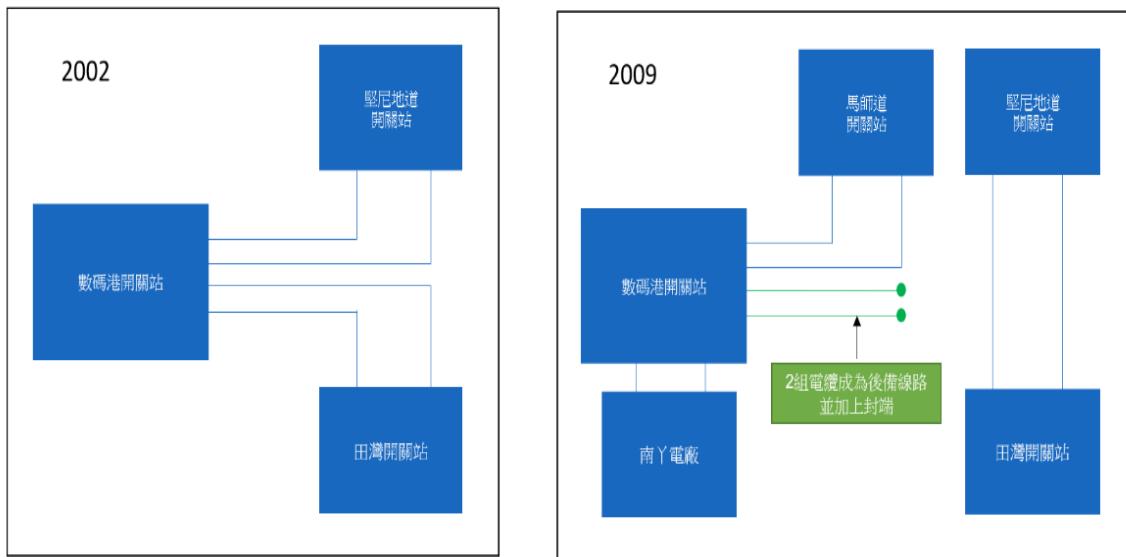
圖 1 – 於 2002 及 2009 年數碼港的網絡改變

- 2.1.1 發生是次事故的數碼港 275 千伏電力開關站 (CPX) 是港燈輸電網絡中用以接收南丫發電廠(LPS)電力的 275 千伏電力開關站之一。該站把接收到的電力輸送到港島南區和港島北。
- 2.1.2 為應付數碼港及南區發展帶來日益增加的負荷需求，我們在 2002 年為數碼港電力開關站鋪設 4 條電纜電路以接駁鄰近雞籠灣的 2 條現有 275 千伏電纜電路向數碼港電力開關站供電。
- 2.1.3 繼 2006 年南丫發電廠至數碼港 2 條 275 千伏海底電纜電路投運後，2002 年用於為數碼港電力開關站供電的 2 條 275 千伏電纜電路恢復原狀。4 條 275 千伏連接到 CPX 的電纜電路的其中 2 條後來延伸到灣仔區作為電網加固工程，剩餘 2 條電纜電路保存為後備。這些後備電纜電路的一端在雞籠灣被封口，而另一端仍連接到 CPX 的 275 千伏開關裝置上。
- 2.1.4 由於 2 條後備電纜電路與 2 條延伸電纜電路鋪設在同一壕坑內，為了應付未來可能出現的緊急維修以及網絡加固工程，這 2 條後備電纜電路在原地保留。雖然這些後備電纜電路連接到數碼港電力開關站，但在投入使用之前，還需要進行大量的電纜接駁和測試工作。而連接這 2 條後備電纜電路的開關已被打開並上鎖，以確保這些後備電纜電路與輸電網絡隔離。2.1.3 和 2.1.4 中提到的網絡更改的詳細信息如圖 1 所示。

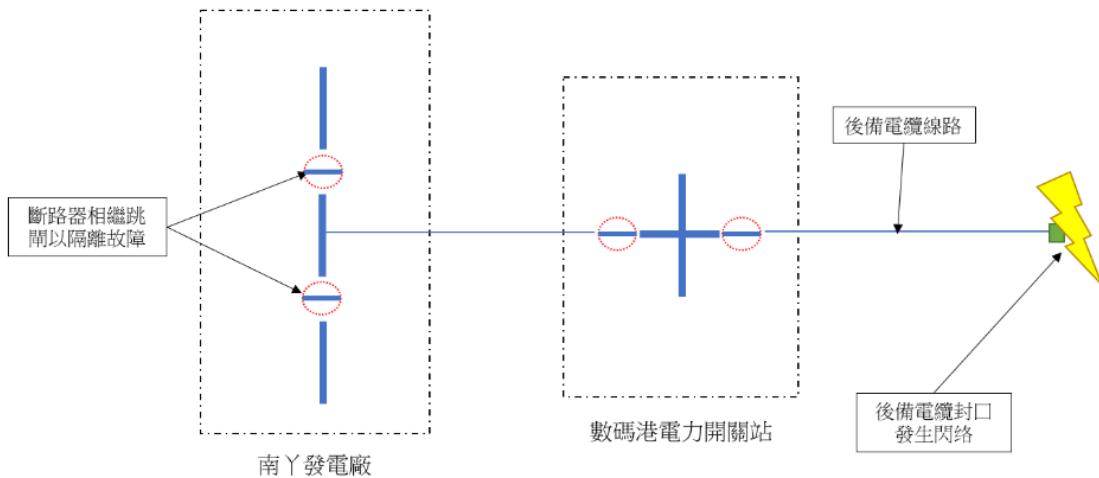
圖 2 - 調試時的網絡線路圖

作為調試專用的氣體斷路器跳閘以隔離故障。調試時的簡化線路圖如圖 2 所示。其後調查結果結論指出，連接到 L53A 的後備電纜電路不慎通電。後備電纜電路為充油電纜，一端連接到氣體絕緣開關，而另一端則被封口以防絕緣油流失。當電纜接通高壓電時，電纜封口即發生閃絡。電纜封口是用以防止絕緣油流失，並不能承受任何高壓電力。故障隨後在半秒內被保護系統隔離。

後備電纜電路無法隨時投入使用，而且該電纜電路的開關平常都被鎖定在打開狀態，不需要有獨立的保護裝置來保護後備電纜電路。因此，連接至南丫發電廠專用電路的後備保護裝置發揮作用，將故障隔離。圖 2 顯示了跳閘時的網絡電路圖。

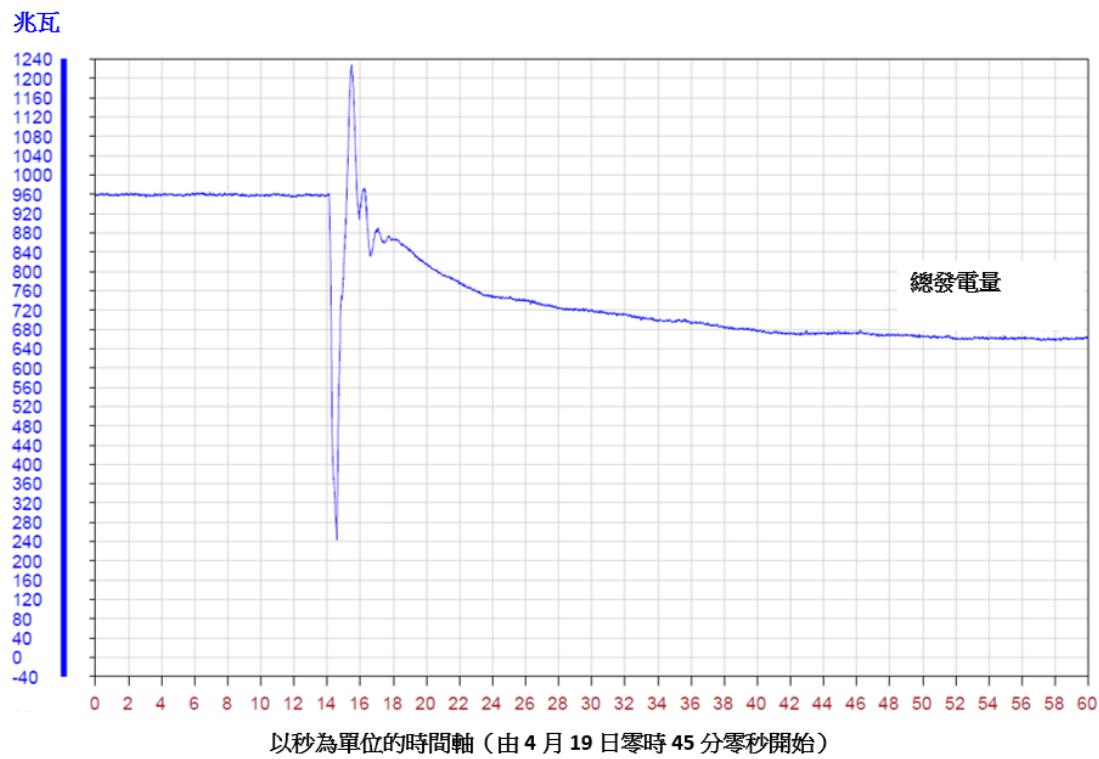
圖 3 – 2023 年 4 月 19 日 0 時 45 分南丫發電廠總發電量

南丫發電廠的所有發電機組及其附屬設備也受到前所未有的電壓波動影響，總發電量在故障發生後的最初數秒內嚴重波動（見圖 3），輔助設備和主要設備的保護系統發揮作用，避免設備受損壞。例如，磨煤機的潤滑油泵通過低壓保護跳閘，從而保護電纜和油泵電機避免過熱；當潤滑油壓力下降時，磨煤機亦跳閘避免轉動部件過度磨損。這些保護系統旨在防止發電機組在嚴重的電壓波動期間受損，而並非使它們能夠抵禦系統故障。

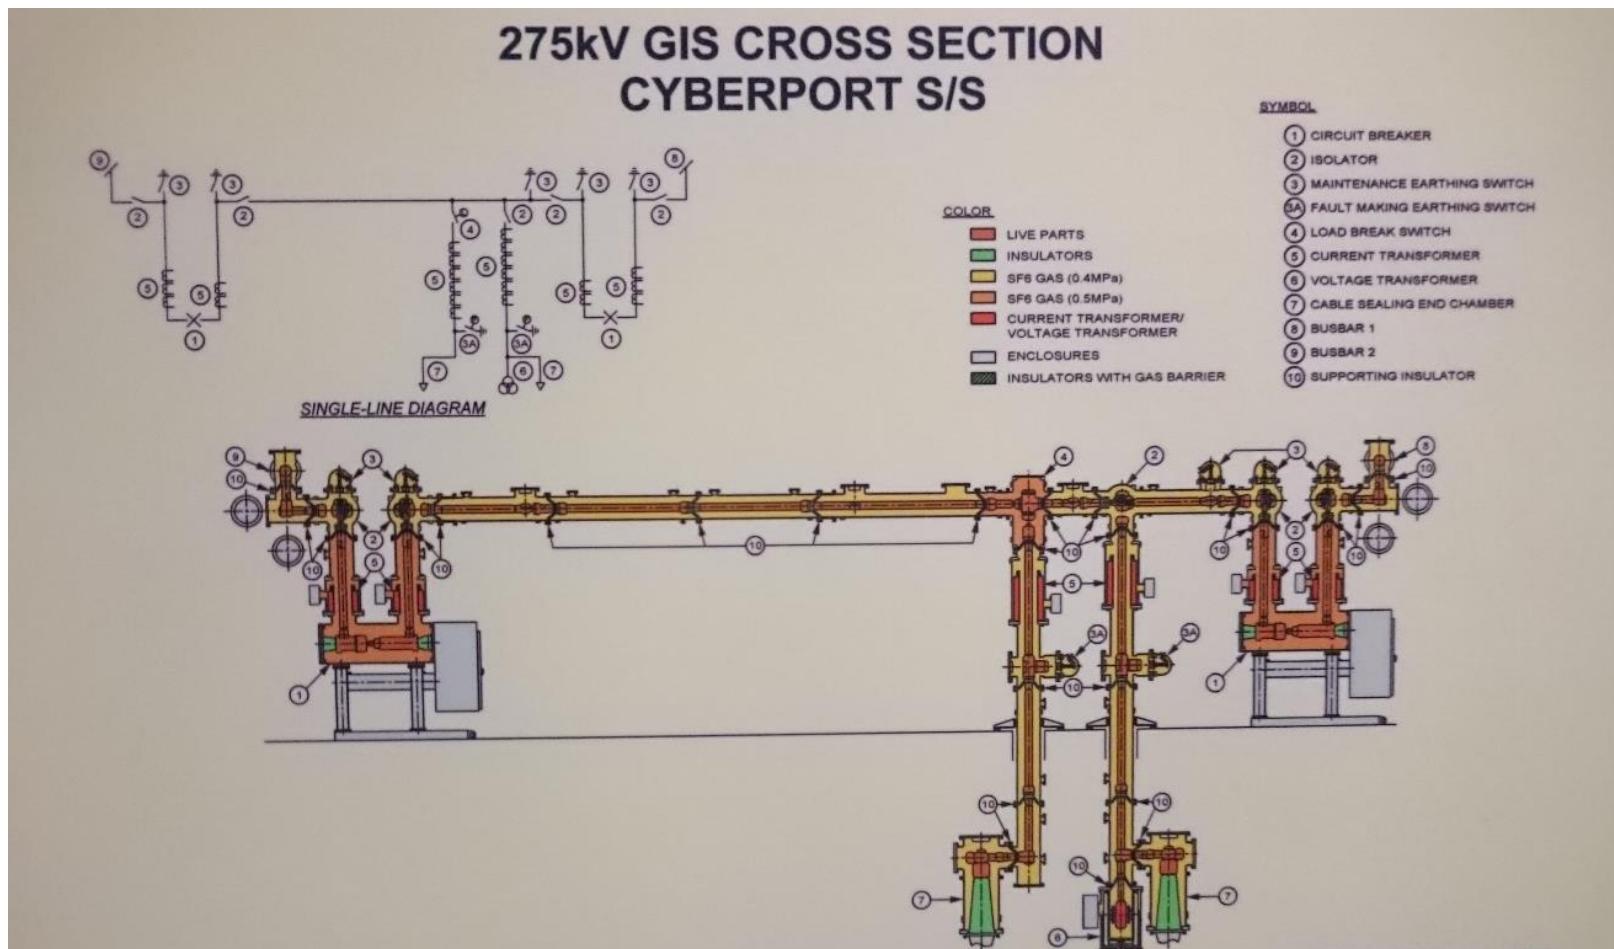
圖像 1. 數碼港電力開關站 275 千伏氣體絕緣開關設備(GIS)的橫截面

- 2.2.1 此次事故發生時，CPX 正在進行 275 千伏氣體絕緣開關設備的翻新工程。開關裝置內充有六氟化硫氣體作為主要絕緣。
- 2.2.2 安裝在 CPX 上的氣體絕緣開關由原廠設備製造商根據國際標準設計和製造，並於 2002 年供貨和安裝。該氣體絕緣開關的橫截面如附件 2 中的圖像 1 所示。

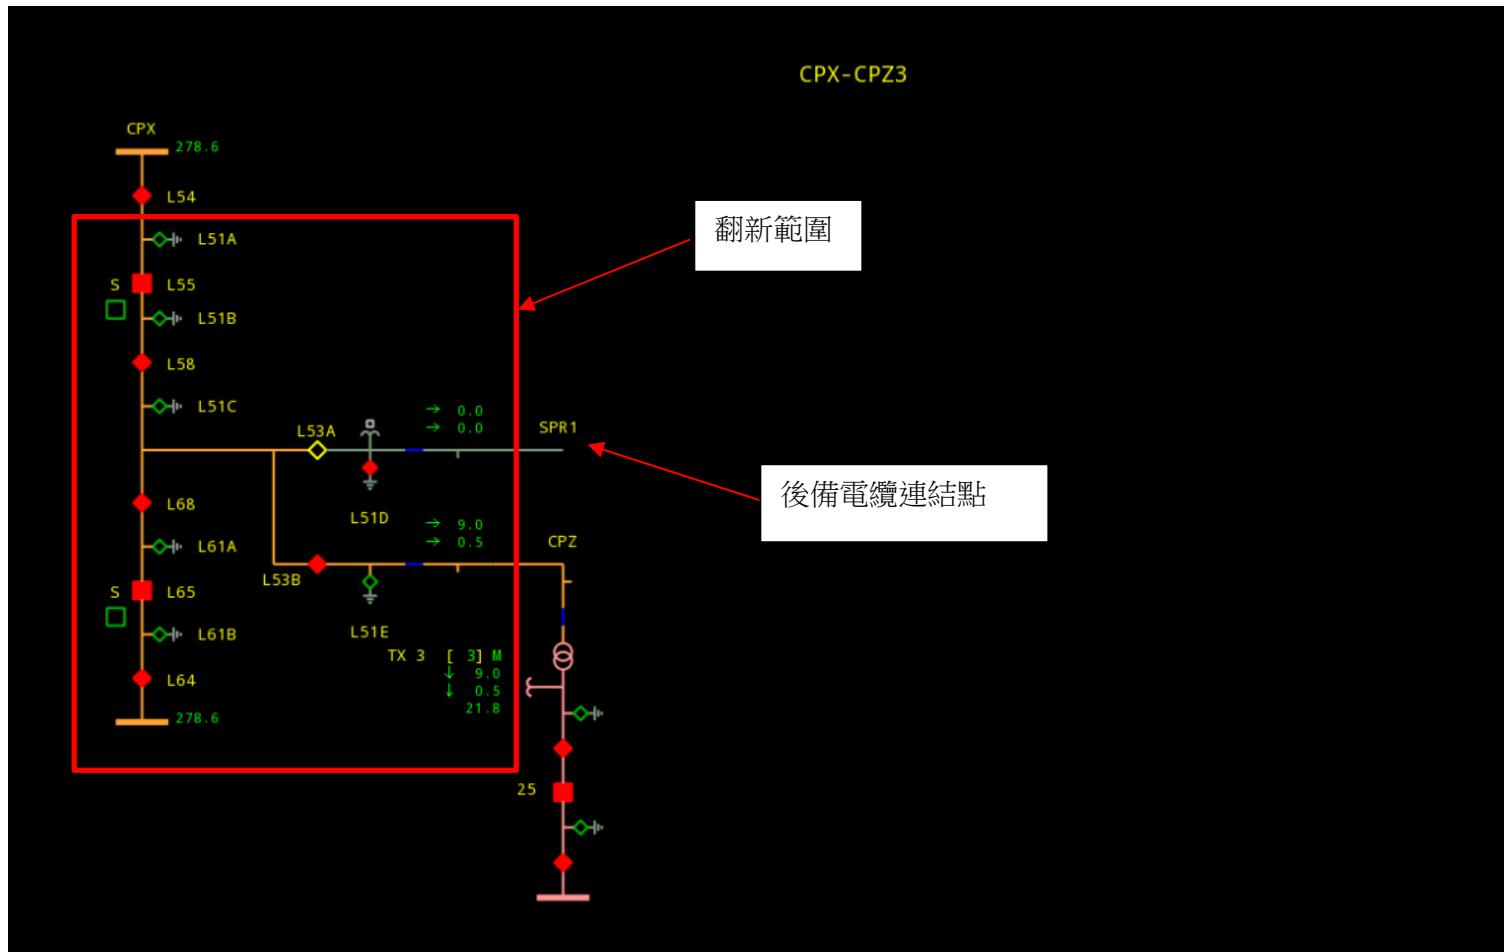
圖像 2. 翻新工作範圍和能源管理系統的電路圖

由於後備電纜電路並非設計用於電網日常運行中，因此在能源管理系統電路圖上未有特別標註，僅在詳細輸電原理圖和其他相關圖紙上更新，公司內部也沒有關於能源管理系統圖的功能和其限制的具體指引。因此，港燈工程師在氣體絕緣開關翻新工作中常用的能源管理系統電路圖中，均未有顯示後備電纜電路。

2.2.5 CPX 的 275 千伏氣體絕緣開關翻新工作按計劃於 2023 年 2 月展開。每組氣體絕緣開關的翻新工程大約需要 3 週時間才能完成。涉及這次事故中的氣體絕緣開關的翻新工作在 2023 年 3 月 22 日開始，根據工作計劃在 2023 年 4 月 18 日完成。翻新範圍和相關在能源管理系統 (EMS)¹ 中的線路圖如附件 2 中的圖像 2 所示。

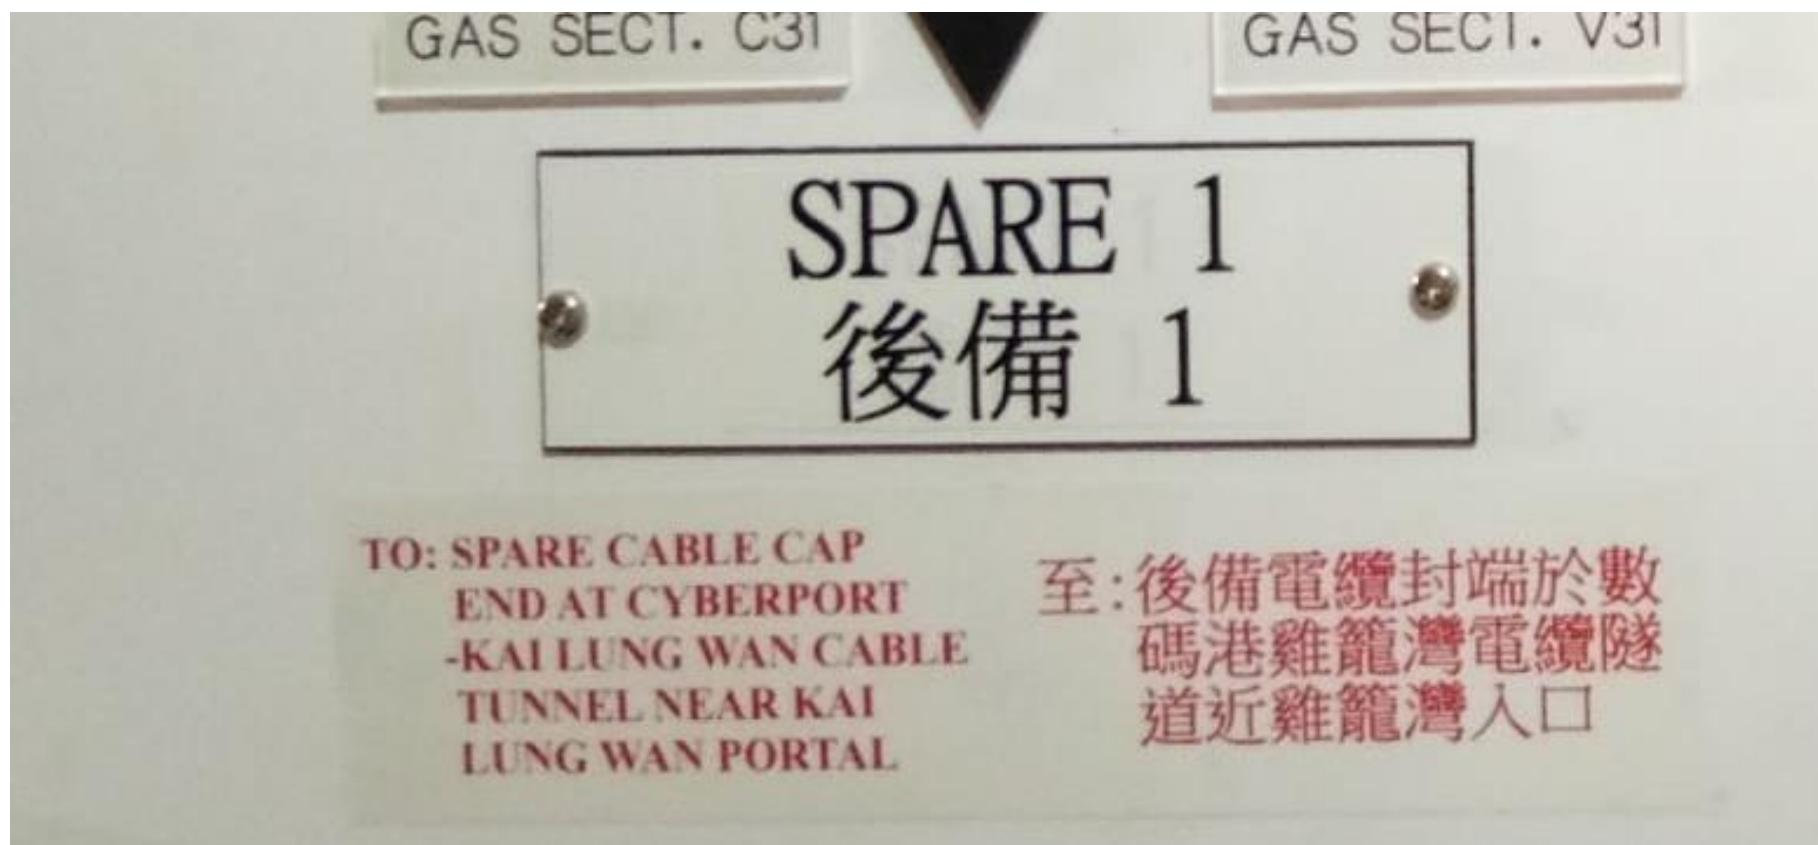
圖像 4. 數碼港電力開關站本地控制面板上的新標籤

按照以往慣例，相關開關設備上僅貼有通用「後備」標籤。這些標籤旨在指明開關設備的功能，但不能充分指明或區分是否連接了後備電纜電路的開關設備。

所有 4 個安裝有後備電纜電路的地點已增加了詳細標籤（附錄 2 圖像 4 至圖像 7），以區分後備開關有否連接電纜電路。能源管理系統電路圖亦已更新（附錄 2 圖像 3），包括連接到開關設備的後備電纜電路，並附有相關備註。我們已進一步檢查地理信息系統、能源管理系統電路圖和現場標籤，並沒有發現差異。我們將在 2023 年 6 月底之前制定

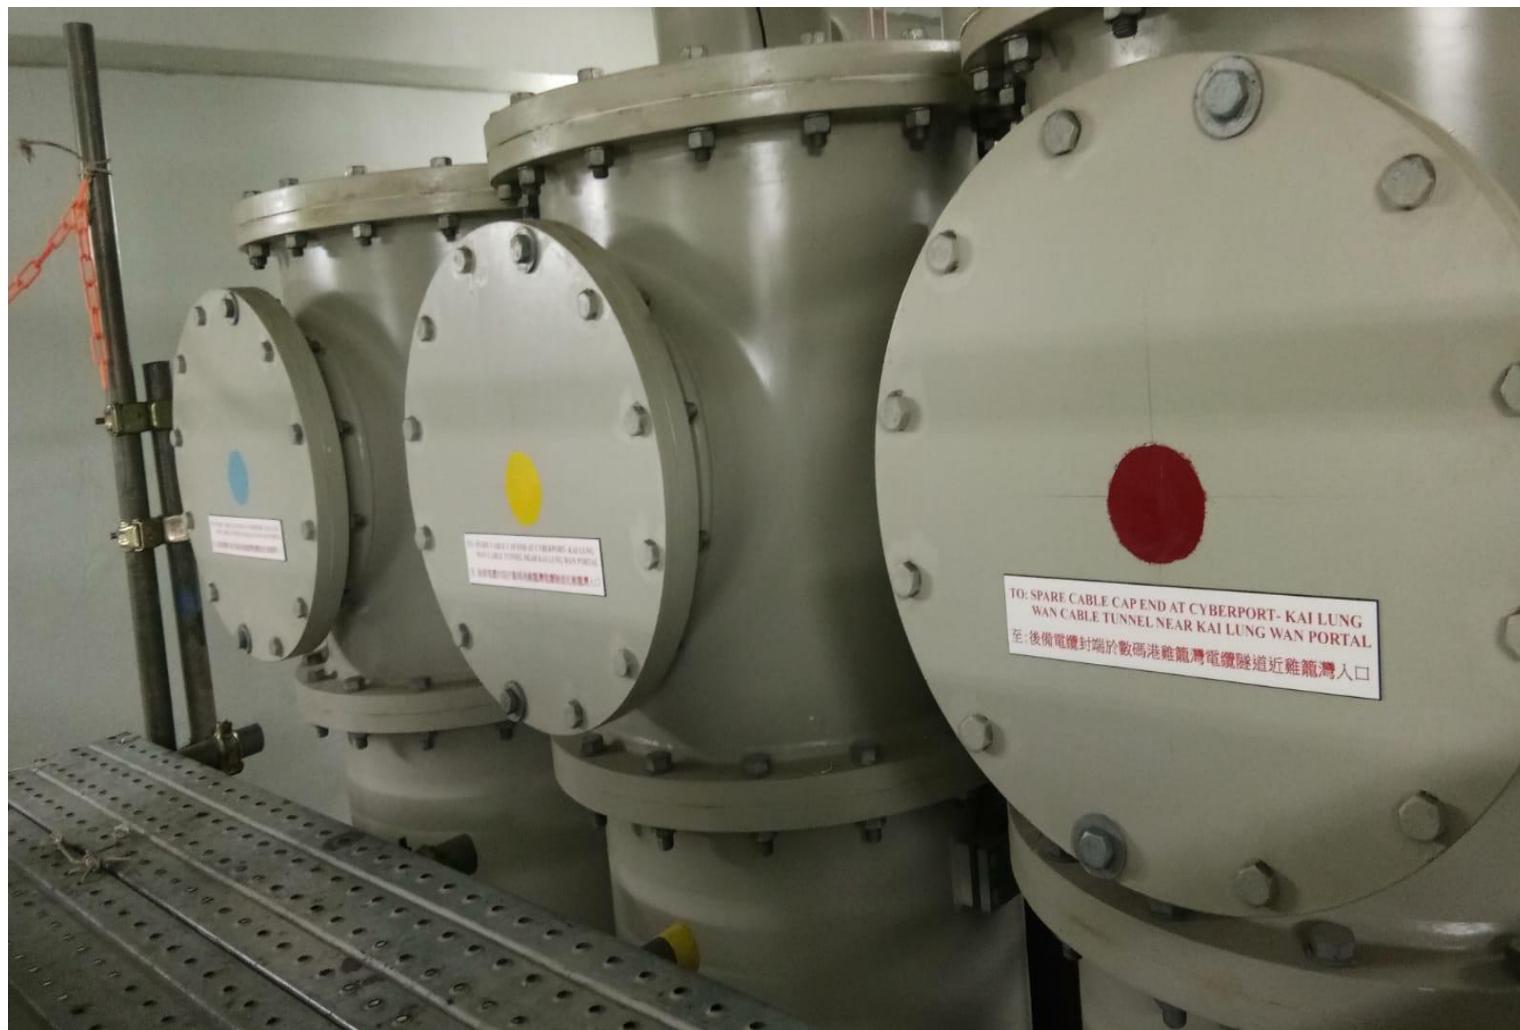
圖像 5. 數碼港電力開關站電纜連接缸的新標籤

作為準備調試程序的關鍵步驟，負責工程師曾經到現場視察，以確定氣體絕緣開關的實際配置及有否連接電纜。不幸的是，每個電纜連接缸的底部都被防火板和波紋膠管完全遮蓋，使得負責工程師在檢查時無法清楚地看到任何連接到氣體絕緣開關的電纜。由於沒有看到連接電纜，負責工程師根據現場標籤、能源管理系統電路圖和他過去的經驗，認為氣體絕緣開關沒有連接到任何電纜電路。
