立法會CB(1)532/2023(02)號文件

港燈
HK Electric

二零二三年四月十九日 港燈 275千伏電力系統事故

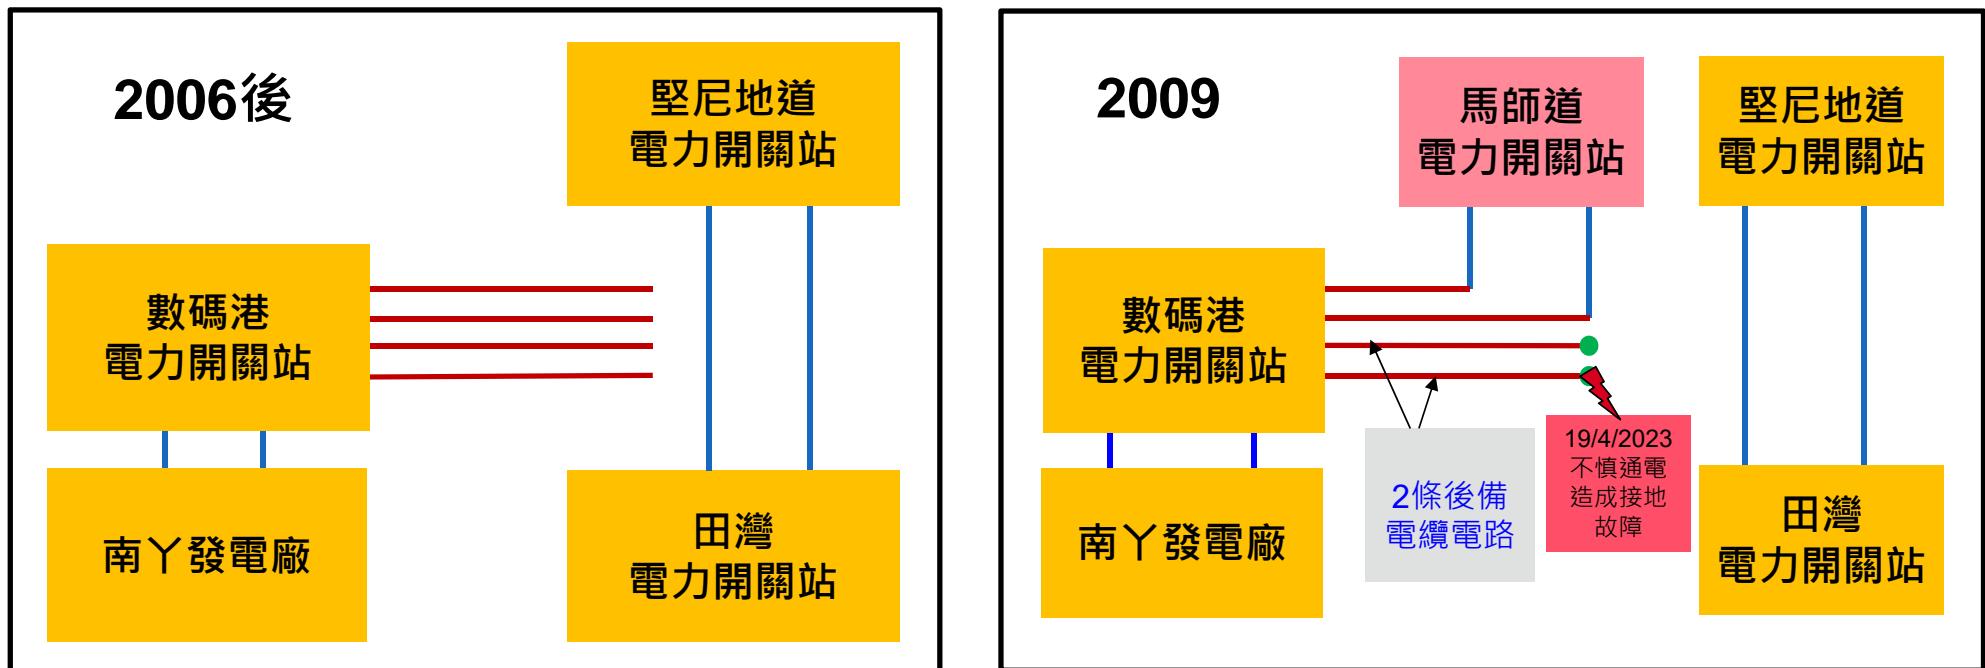
- 為進一步加強電力輸送到港島北部，其中2條後備電纜於2009年伸延到馬師道電力開關站。餘下的2條後備電纜由2009年一直維持在後備狀態
- 後備電纜一直都連接在數碼港電力開關站的開關設備上。而在4月19日開關設備翻新工程後的調試過程中，其中一條後備電纜不慎通電，造成接地故障。

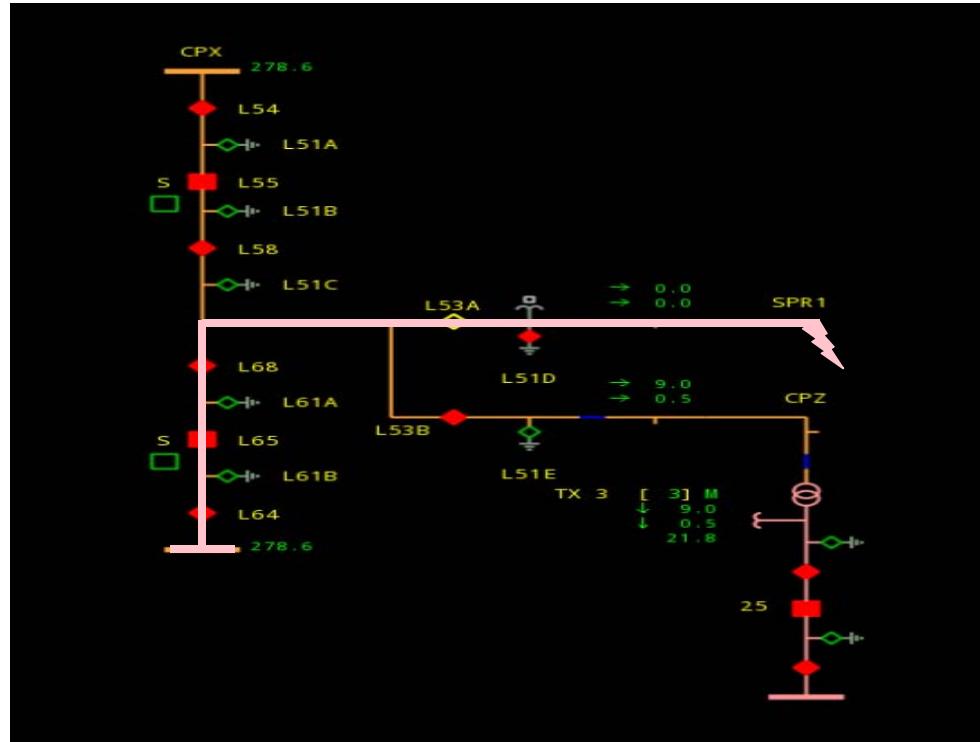
5. 為確保工程質素，所有在翻新工程中涉及的部件，必需包括在調試程序中
6. 為減少不可預見事件對客戶的影響，所有調試均需在午夜進行
7. 在開關調試過程中，該後備電纜不慎通電，造成接地故障。

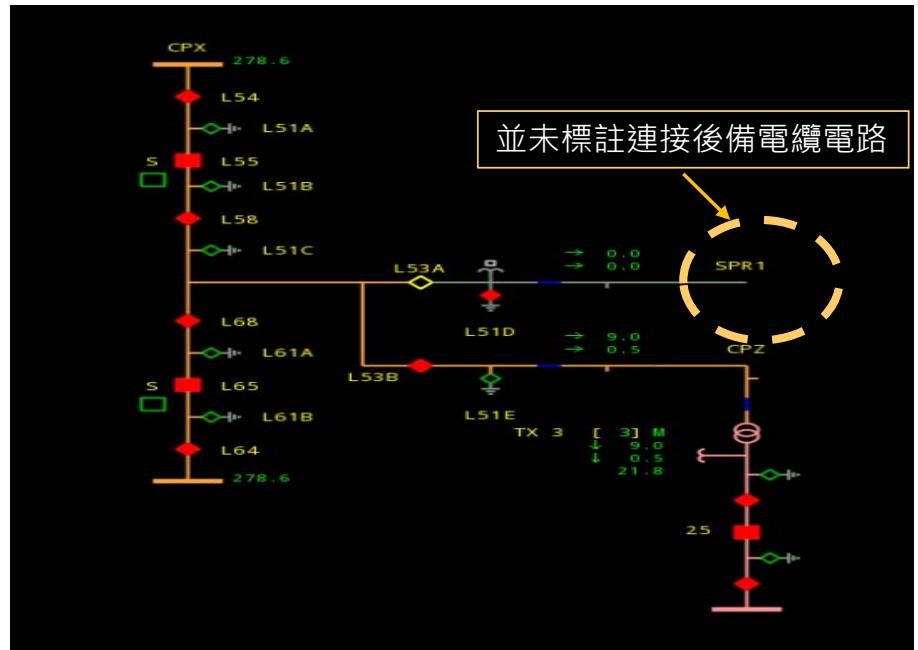
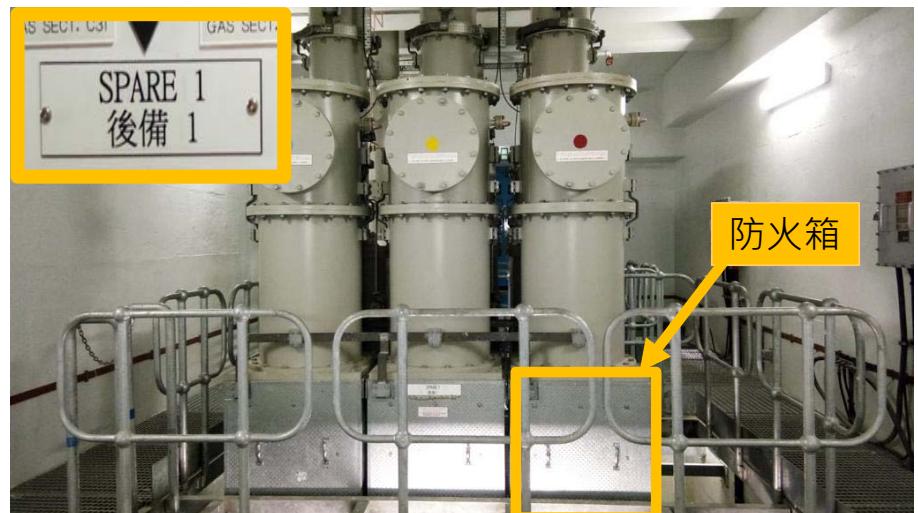
1. 後備電纜在2009年已正確記錄在輸電電路圖上。唯工程師在調試工作中所使用的能源管理系統電路圖原只用作管理運行中電路，並未標註開關設備有連接至後備電纜電路，導至接地故障
2. 現場標籤不足以表明後備電纜電路已連接到開關設備
3. 工程師未能在現場檢查中識別開關設備連接有後備電纜電路
4. 沒有規定在翻新GIS調試工作採用複查機制
5. 電壓驟降影響南丫發電廠2台發電機組。

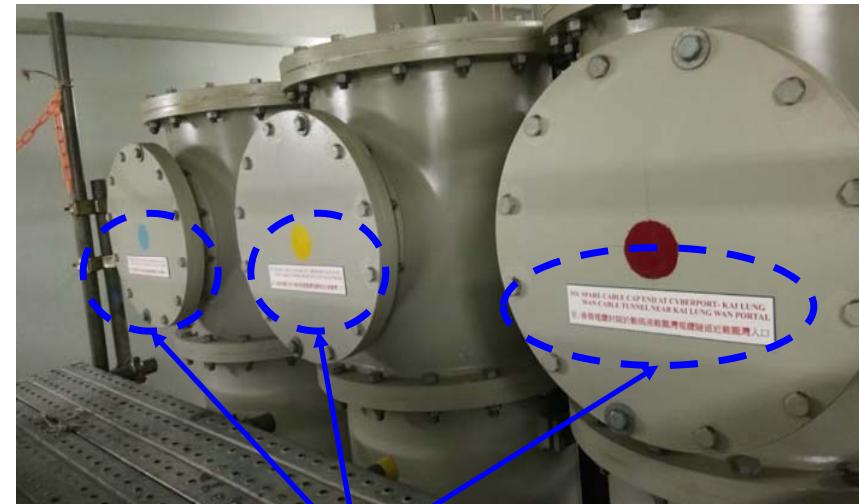
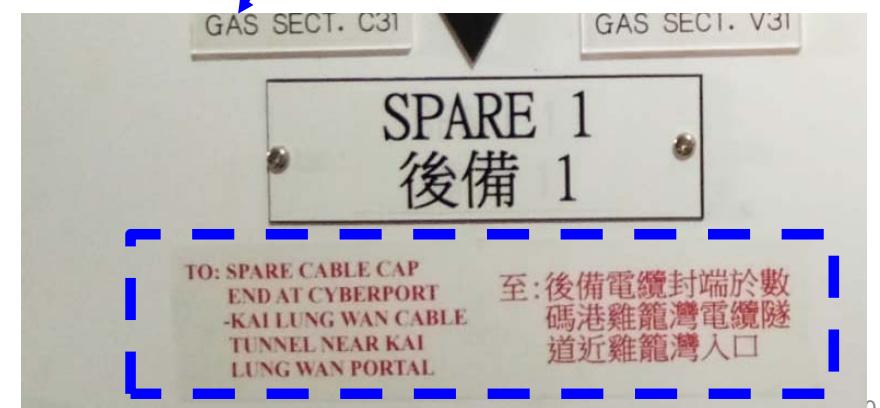
詳細標籤以標示後備電纜電路
另一端位置

1. 暫停所有相關輸電設備的翻新工程，直至完成制定指引
2. 檢查全部 4 條後備電纜電路，並與有關 GIS 分離
3. 增加詳細標籤、更新能源管理系統電路圖
4. 調撥資源檢查輸電網絡中的關鍵基礎設施
5. GIS 調試工作，一律採用複查機制。
