2024年5月27日會議  
討論文件

立法會環境事務委員會

2024年中華電力有限公司電力事故

# 2024 年 1 月 7 日 青衣安湄樓 電力供應中斷事故

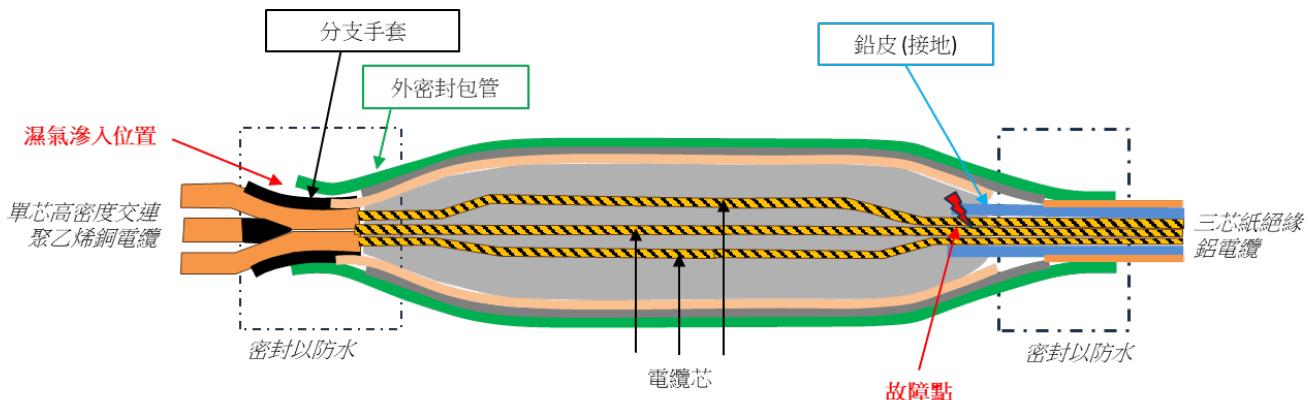
調查顯示，三芯電纜接頭的防水能力失效。外密封包管及分支手套，原應無縫套緊以發揮防水功能，但調查發現交連聚乙烯（XLPE）電纜那邊的外密封包管出現剝落痕跡，留有罅隙讓濕氣進入。

三芯電纜接頭內金屬部分出現鏽跡，證明接頭內部存有濕氣。調查過程中亦發現絕緣物料功能減弱，特別在紙絕緣（PILC）電纜的鉛皮接地位置出現一個弱點，令絕緣層隨時間過去而破損，最終導致三芯電纜接頭發生故障。

調查結果顯示，三芯電纜接頭物料異常提早出現老化，外密封包管退化引致其防水功能受損。

然而，由於防水功能失效，濕氣穿透罅縫進入接頭，然後滲入三芯電纜接頭內部，令包括鉛皮在內的所有內部部件直接暴露於濕氣而產生腐蝕作用。最終，令絕緣層完整性隨時間過去而破損，導致絕緣失效。

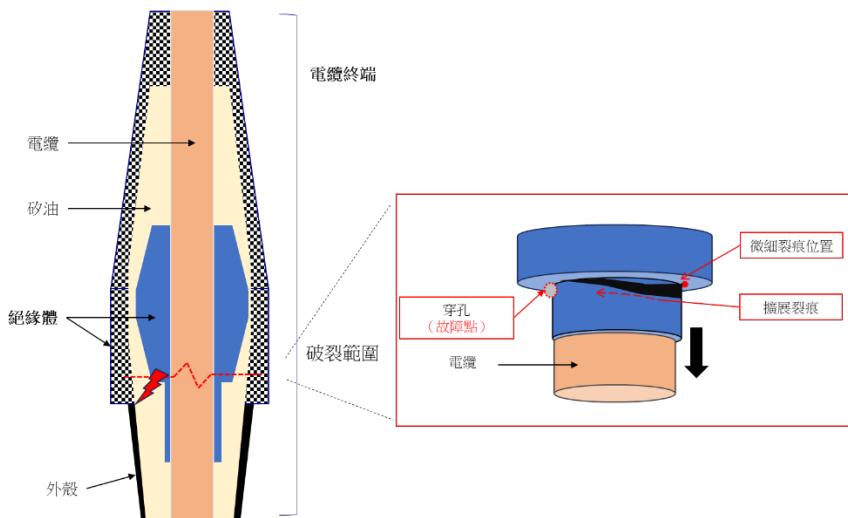
十三萬二千伏特環網開關 L3 相位電纜終端

中華電力於 2024 年 1 月 8 日及 1 月 9 日在設備工場對故障電纜終端進行詳細解剖調查。發現絕緣體內的絕緣油已完全洩漏。絕緣體亦破裂且下半部分已分離。

絕緣體下半部發現一條微細裂痕，該裂痕橫向擴展至一個穿孔，在穿孔正下方的電纜顯示有放電跡象，故推斷為故障點。另外兩個相位，即連接到同一環網開關的 L1 相位和 L2 相位電纜終端也被解剖，並無發現類似的裂痕或其他異常情況。

出現在該電纜終端絕緣體中的微細裂痕的起源無法確定。於電器設備安裝期間預料不會出現該裂痕，而且電纜終端由開始使用以來一直完全密封及從未被打開，所以不能確定裂痕是在何時形成。中華電力現行的安裝程序規定須進行檢查和投產測試以確保設備安裝質素，因此可合理推斷該微細裂痕是在電纜終端開始使用後才形成。對另外兩個 L1 和 L2 相位電纜終端的調查沒有發現類似的微細裂痕，這證實該物料瑕疵並非同一類別缺陷而是一宗個別事件。

電纜終端在電器設備運行期間會持續承受溫度循環變化和壓力。這溫度變化及壓力會導致組件移動，組件上如出現較薄弱位置，例如絕緣體上發現的微細裂痕位置更會承受額外的壓力，細小裂痕隨時間受壓力移動而擴大，因而降低絕緣層的性能，最終導致放電繼而令電纜終端發生故障。

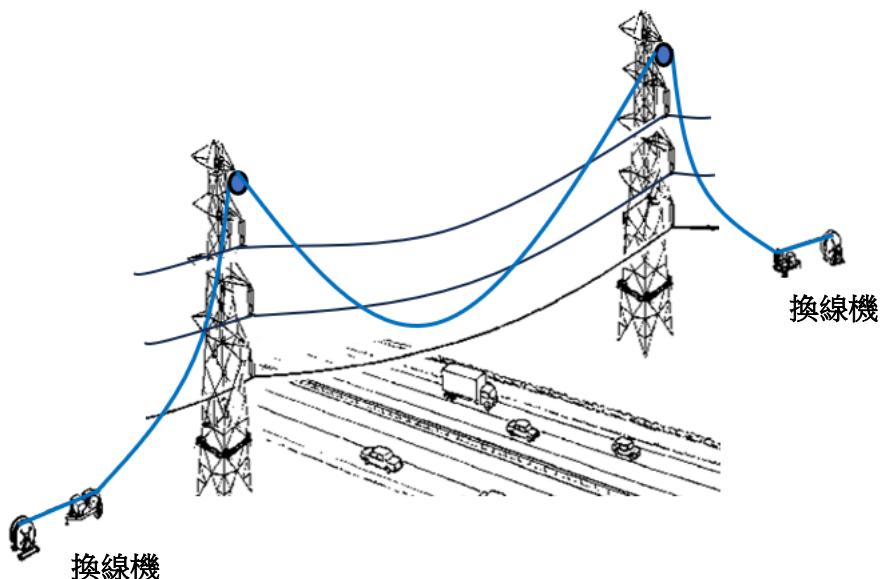
更換架空電纜及光纖地線的施工方案及風險評估由吉林工程制定、並經中華電力審閱。文件要求更換架空電纜時若要橫跨高風險地段如高速公路及鐵路，吉林工程須安裝「雙滑輪裝置」以提供防墮保護。「雙滑輪裝置」由一條繫上滑輪之高強度繩索組成，當架空電纜失去張力而下垂時提供防墮後備支援，其運作原理如下圖所示。不論於日間或夜間進行橫跨高速公路的架空電纜更換工作時，該「雙滑輪裝置」均能安全及實際地防止架空電纜墮下，為行內普遍採用的防墮保護裝置。儘管晚上公路的交通流量較少，於夜間進行高空更換架空電纜工作會因能見度下降而導致工人面對較高從高處墮下的風險，因此工作團隊沒有安排在夜間於相關地點進行更換架空電纜工作。

沒有實施「雙滑輪裝置」下導引線過度下垂的狀況

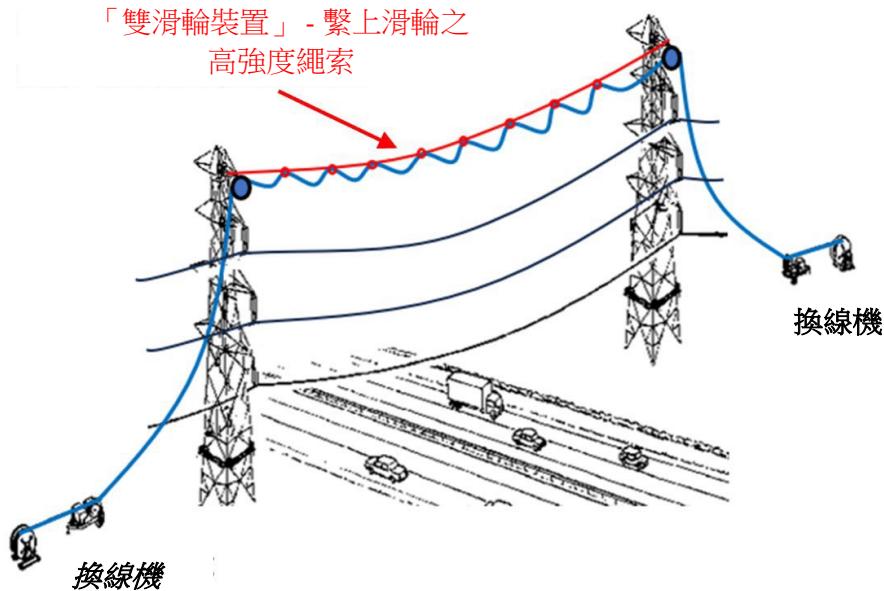
實施「雙滑輪裝置」後導引線過度下垂的狀況

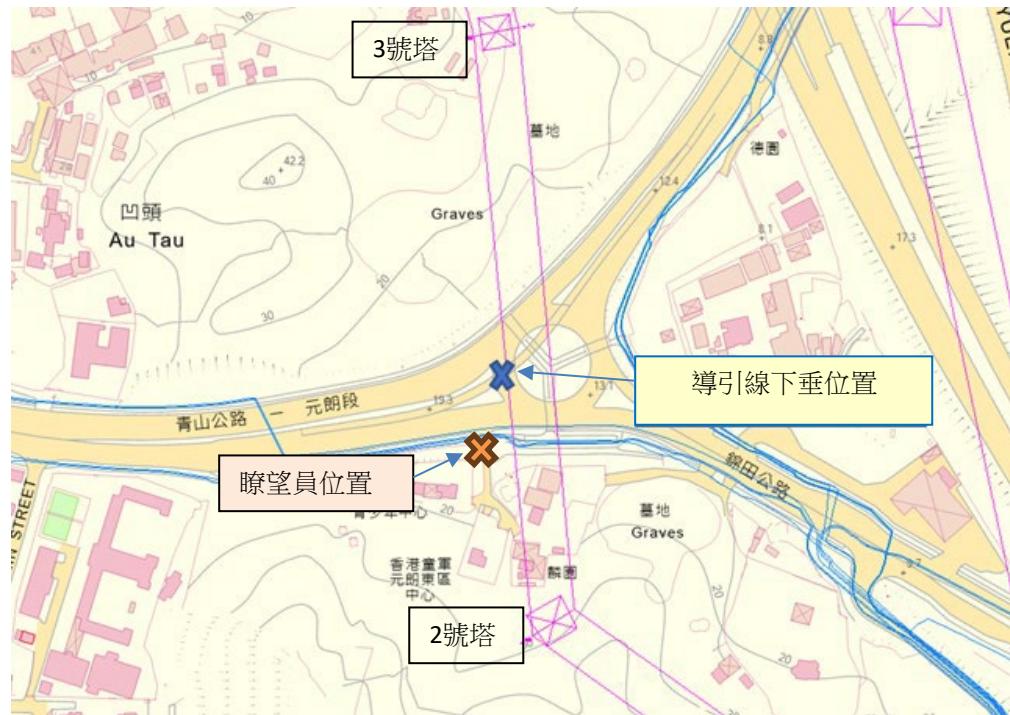
此外，位於2號塔至3號塔之間的瞭望員所處的觀察位置亦非最理想，導致其未

能準確判斷導引線與地面距離。當瞭望員留意到導引線過度下垂並透過對講機要求增加拉動張力時，已無法及時補救導引線過度下垂的問題。

2024年3月19日，2號塔至3號塔之間線路路段的瞭望員所在位置

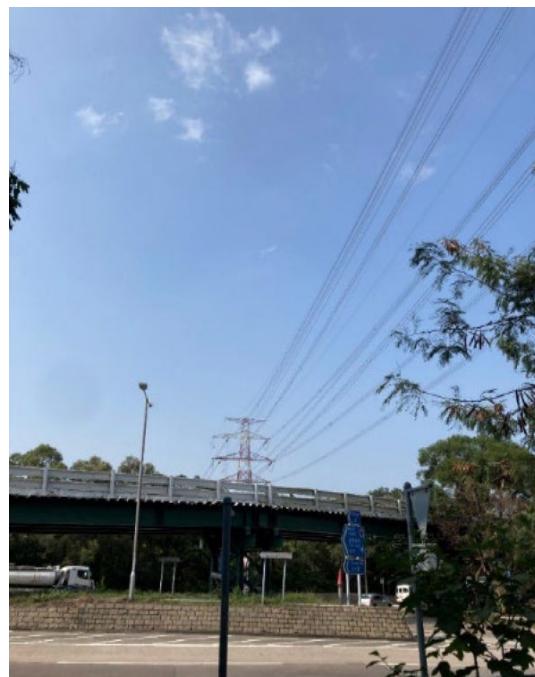
2號塔至3號塔之間線路路段的瞭望員所在位置景觀

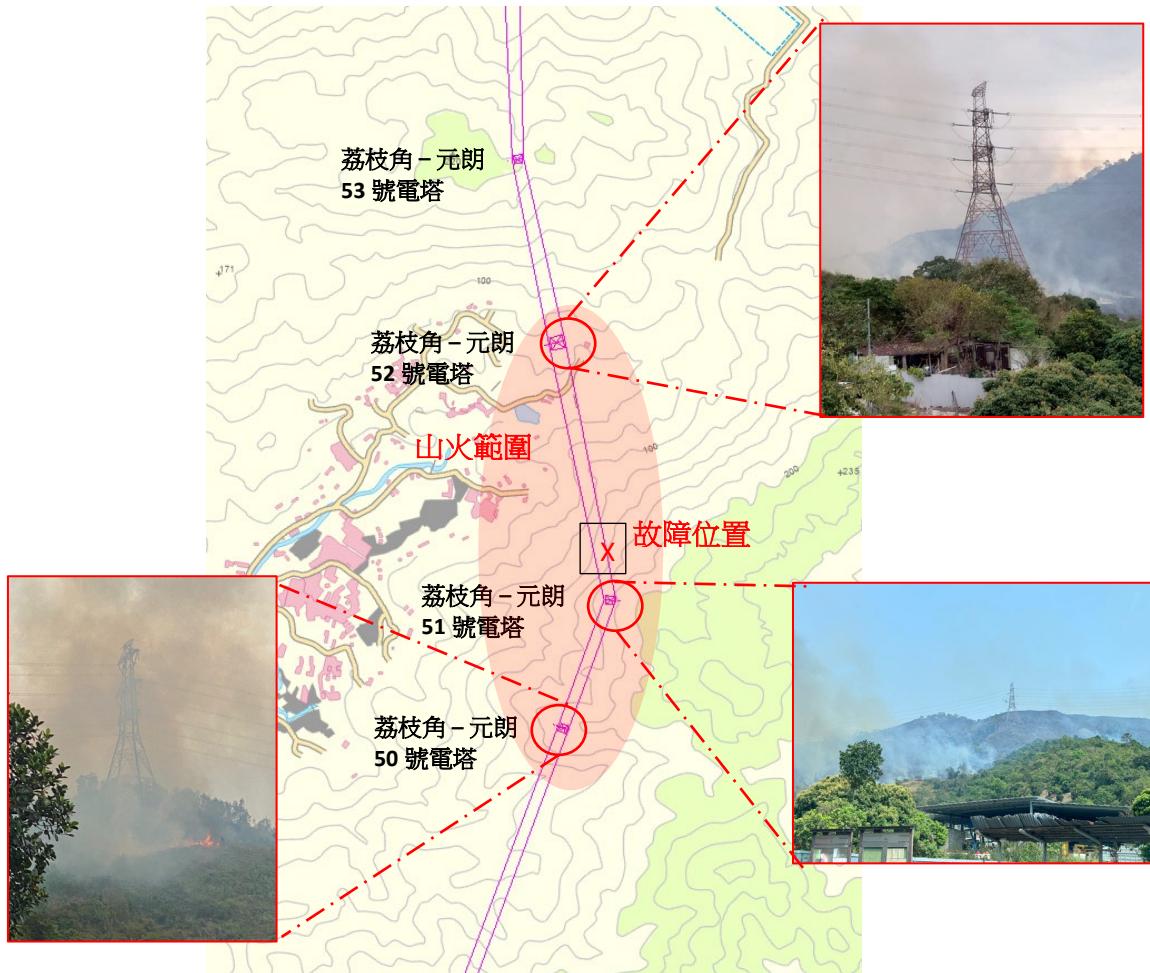
據媒體報導，元朗十八鄉於 2024 年 3 月 30 日中午左右發生山火。山火覆蓋範圍約 50 米乘 60 米，火線伸延大約 200 米。山火在 2024 年 3 月 31 日凌晨約 1 時 30 分才被撲滅。身處山火現場的中華電力架空線路巡邏隊表示，山火曾燒越荔枝角 – 元朗 2 號線路的 50 號至 52 號電塔之間的架空電纜路段。

故障定位分析顯示，故障發生在距離元朗四十萬伏特變電站約 2.4 公里  $\pm 0.2$  公里之處，該位置正處於 50 號至 52 號電塔之間的架空電纜上，這與影響荔枝角 – 元朗 2 號線路的山火範圍相符。

圖 1: 受山火影響的範圍

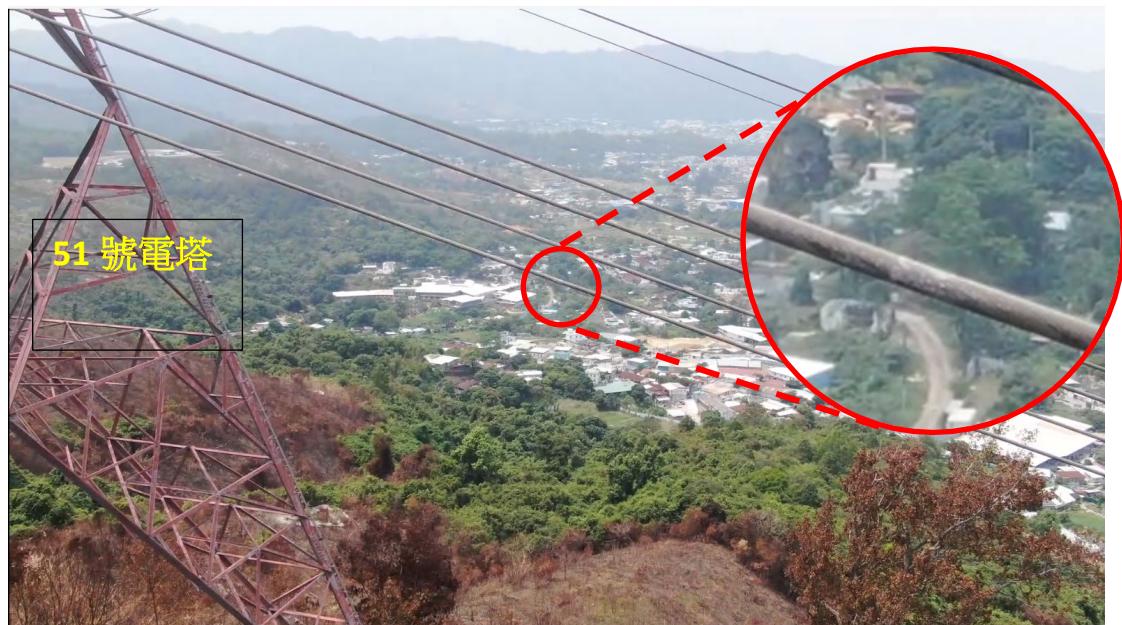
根據架空電纜設施的局部放電量度結果及近距離巡查，均無顯示任何損壞情況。然而，在距離 51 號電塔 18 米處的 L3 相導線（最底層導線）線上卻發現一處閃絡痕跡（圖 2）。閃絡痕跡下方有一棵燒焦的樹，距離最底層導線約 7 米（圖 3）。

圖 2：51 號電塔附近 L3 相導線線上的閃絡痕跡

故障定位分析顯示，距離元朗四十萬伏特變電站約 2.4 公里  $\pm 0.2$  公里之處曾發生故障，這與距離 51 號電塔 18 米之處的導線線上發現的閃絡痕跡位置相符，該處距離元朗四十萬伏特變電站約 2.2 公里。

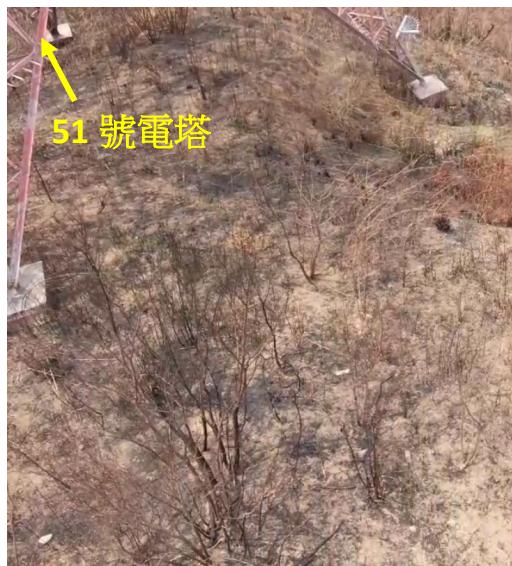
圖 2：L3 相導線閃絡痕跡下方燒焦的樹

一般而言，架空電纜與樹木之間需要維持一段 4.5 米的安全距離，以防止閃絡引發線路故障。山火後進行的架空電纜巡邏發現，最底層導線（L3 相導線）的閃絡痕跡正下方有一棵燒焦的樹，距離最底層導線約 7 米。

在該線路的 51 號電塔附近，最底層導線線上發現的閃絡痕跡，與中華電力的故障定位系統分析得出的故障位置相符。閃絡痕跡正下方 7 米處有一棵燒焦的樹。雖然導線與樹之間有維持足夠的安全距離，可是實驗室測試證明，山火期間 51 號電塔附近存在高濃度的碳粒子，加上山火火焰加速空氣離子化，結果造成短路路徑，導致導線與樹之間發生閃絡，所造成的故障觸發了 2024 年 3 月 30 日的電壓驟降事故。

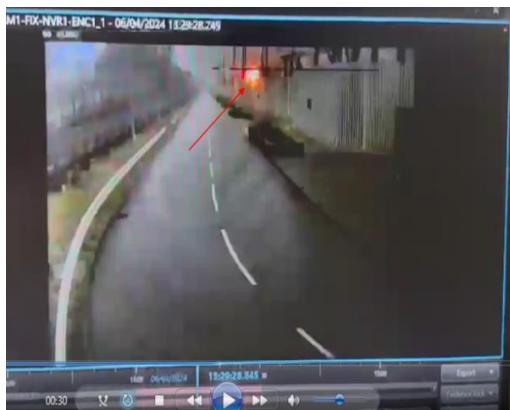
當時正值雷暴警告生效期間，龍鼓灘發電廠附近地區錄得雷擊情況。從閉路電視錄像片段觀察到，在 C5 和 C6 主變壓器區域，觀察到發生了兩次與雷擊跡象相關的放電情況，這與 C5 和 C6 保護系統的啟動時間融合。此外，在 C6 跳閘前約 3 秒，也觀察到 C6 主變壓器區域附近有另一道強光閃過。由於當時出現強光的位置附近沒有進行任何工程，因此相信強光是主變壓器區域附近的雷擊。

圖 3. C5 主變壓器區域出現為時約 0.6 秒的放電情況

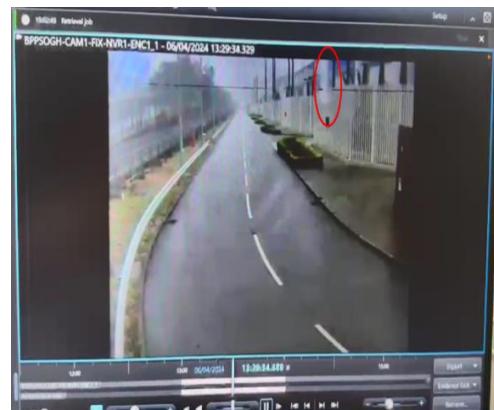
圖 4. 觀察到在 C6 放電前約 3 秒，C6 主變壓器區域附近出現雷擊

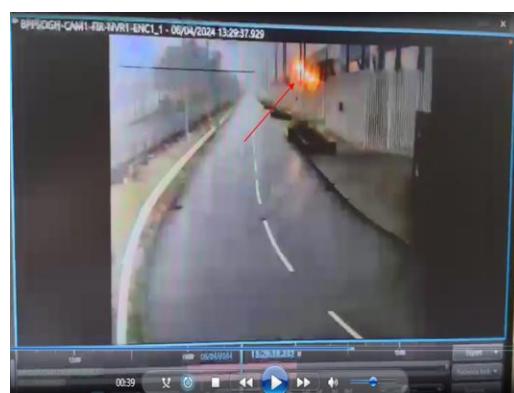
圖 5. C6 主變壓器區域出現為時約 0.8 秒的放電情況

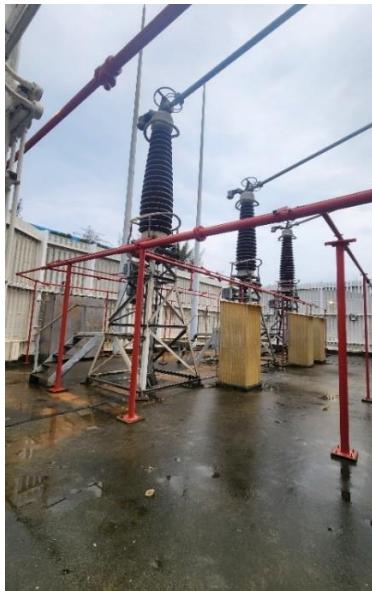
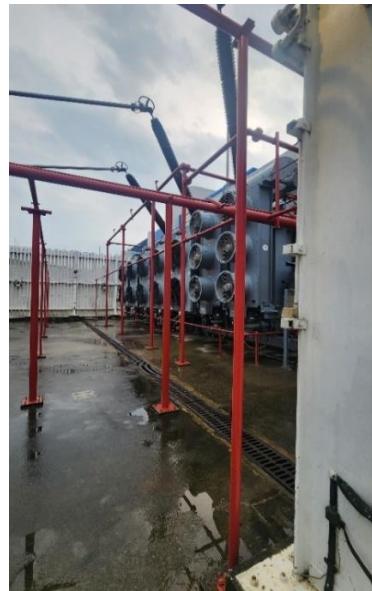
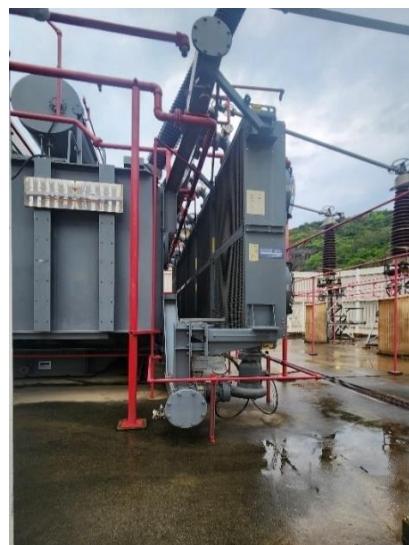
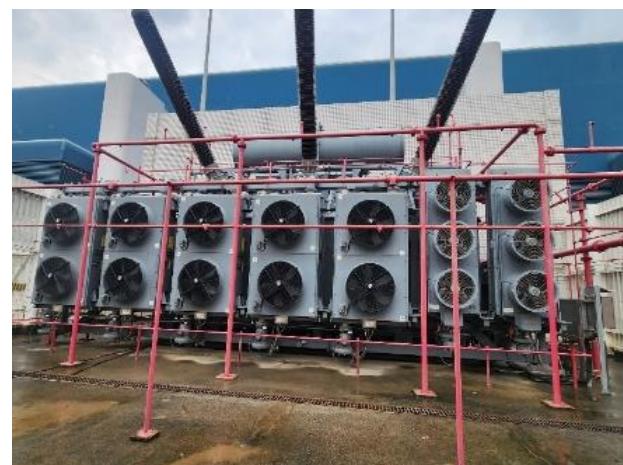
在電壓驟降和機組跳閘後，工程人員立刻檢查設備，未有發現在C5和C6主變壓器區域內有碎屑或洩漏絕緣油情況。

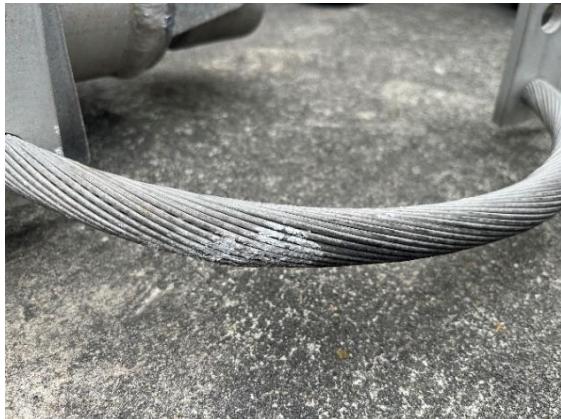
經中華電力實驗室作出的冶金分析，軟連接導體表面的輕微閃絡痕跡，確認因鋁（即軟連接導體物料）受到局部釋放的高能量熔解所造成。由於軟連接導體沒有顯著的物理或機械損壞，及閃絡痕跡集中於表面，相信金屬輕微受損是由於外部雷擊或放電造成的結果，而非設備故障引致。

圖 11. 輕微受損的 C5 軟連接導體

此外，C5 和 C6 的主變壓器及電纜經詳細測試，確認除了軟連接導體輕微受損並已更換外，其餘組件結構完整。在完成全面測試，並確認機組表現令人滿意後，C6 和 C5 機組分別於 2024 年 4 月 11 日和 2024 年 4 月 12 日恢復運作。

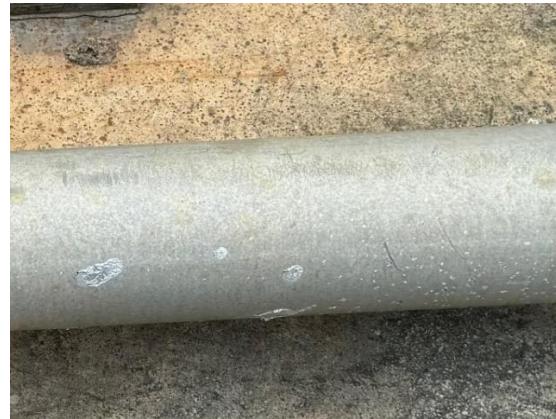
圖 12. C5 高壓跳線表面的金屬熔解痕跡

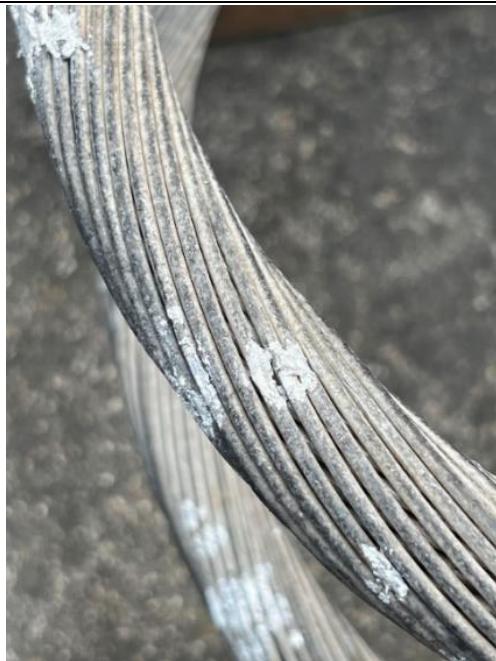
圖 13. 輕微受損的 C6 軟連接導體

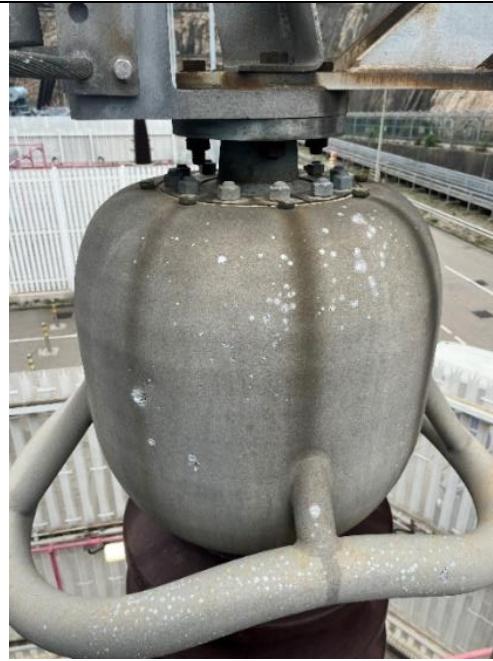
圖 12. C6 連接器頭表面的金屬熔解痕跡

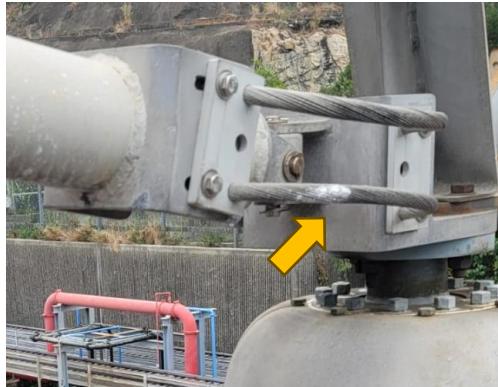
圖 15. C5 機組高壓出口軟連接導體的受損痕跡

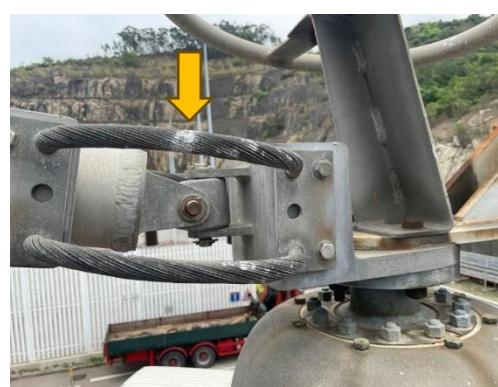
圖 16. C6 機組高壓出口軟連接導體的受損痕跡
