# 立法會

#### 審議文件

一九九九年十二月六日

#### 將軍澳的不正常沉降現象

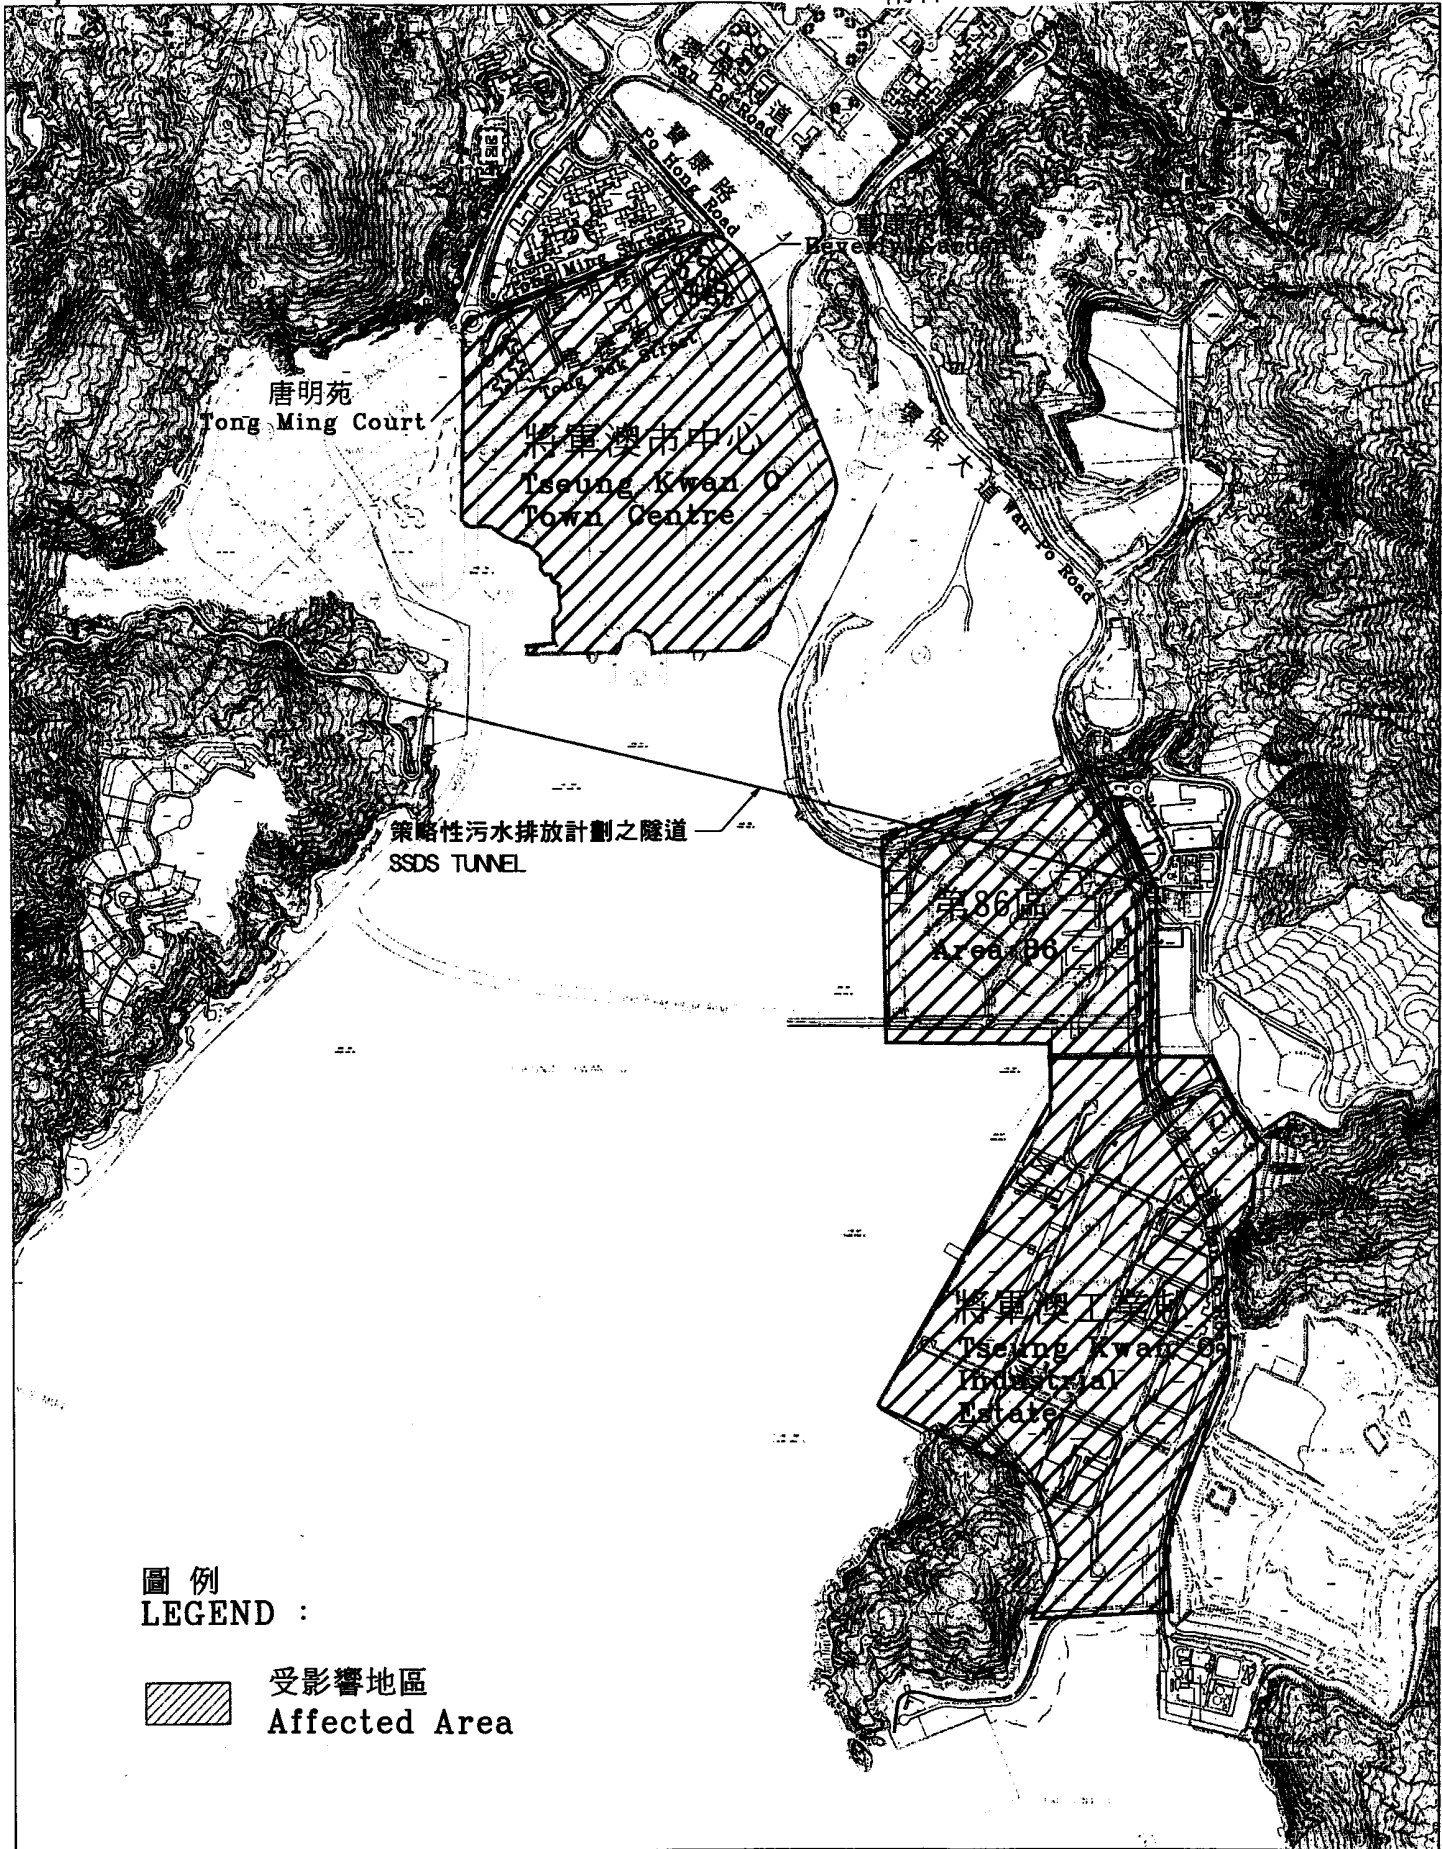
date 24-11-99	drawing no. TKZ0059/1

2. 將軍澳內有三個地區錄得不正常沉降，其位置在附件 1（圖則 TKZ0059/1 號）上表明，並在下文說明。

5. 將軍澳市中心受影響的地區是尚德邨以南的範圍，是將軍澳居民最關注的地區。唐明苑和富康花園連同七所學校均位於該地區內。三個地段內的私人房屋發展、一個地盤內的私人機構參建居屋計劃屋苑、一個地鐵公司的物業、一座電力支站和地鐵將軍澳支線等發展工程正在該地區積極進行，並處於不同的建築階段。

9. 至於將軍澳市中心，我們委聘的顧問起初只記錄在唐明苑和富康花園南面填海區上設置的加荷土堤的沉降。顧問在一九九九年一月首次口頭通知拓展署，沉降速度並未如預期般減慢。我們立即指令顧問密切監察沉降的情況，並要求顧問提交沉降監測記錄。第一份在一九九九年四月提交拓展署的記錄顯示有不正常地面沉降的情況。我們錄得加荷土堤自從一九九八年五月以來的總沉降量為 200 毫米至 1 400 毫米，平均幅度約 900 毫米。我們懷疑其中平均約 550 毫米的沉降量屬於不正常沉降。我們必須強調，上述沉降幅度是在 10 米高的加荷土堤的上面錄得。加荷土堤會加快及加深正常和不正常的沉降。我們在一九九九年四月、五月期間，才開始記錄市中心其他部分和附近範圍內已建成的道路和海堤的沉降情況。此後，我們錄得尚德邨的北面、東面和西面沒有沉降，南面海堤則錄得 200 毫米的沉降。一九九九年四月至一九九九年十月中期間，唐德街近唐明苑入口處錄得的最高沉降幅度為 80 毫米，而唐德街近富康花園入口處則錄得最高的沉降幅度為 130 毫米。

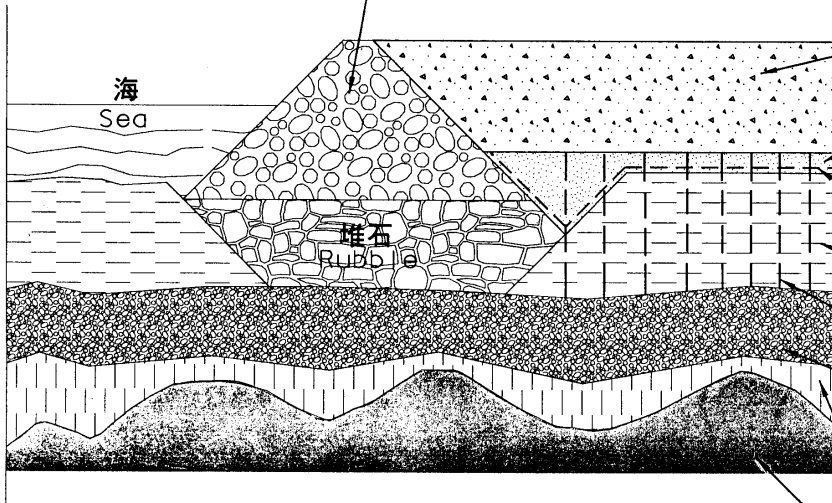
將軍澳填海工程示意圖

10. 在三個受影響的地區內，我們在已風化岩層、凝灰岩層和大多數地區的沖積層（附件 2 展示各土層的位置），均錄得地下水水位和水壓下降。沖積層至凝灰岩層的地下水水壓下降，似乎表示地下水正從凝灰岩層流失。這是極不正常的現象，我們現正調查這情況的成因。

11. 拓展署、地鐵公司和工業邨公司已裝置儀器，量度各泥層沉降的幅度。這些儀器錄得海洋沉積土的沉降正常，但沖積層和已風化岩層卻出現顯著沉降。這情況屬於不正常，可能主要由於沖積層和已風化岩層內的地下水水壓下降。我們必須進一步勘測和研究，以確定這個想法。
