立法會CB(4)503/19-20(01)號文件  
(只備中文本)

跟進 2019 年 9 月 17 日東鐵綫紅磡站列車出軌事故

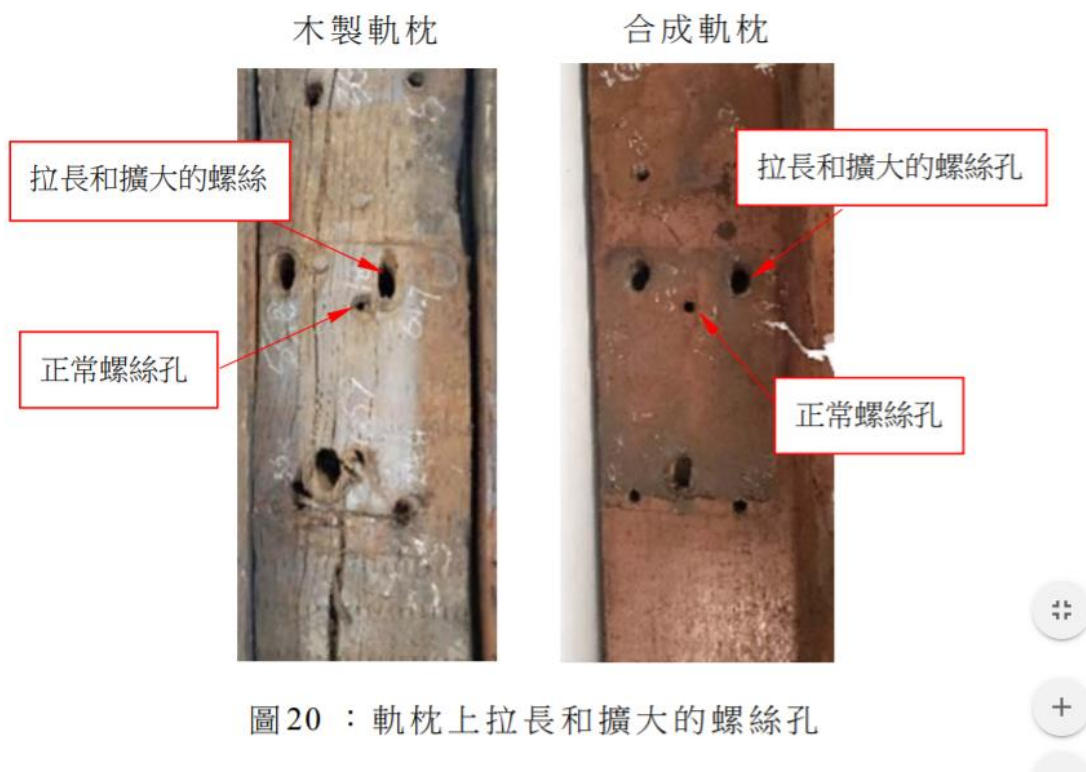
根據委員會文件（編號：CB(4)438/19-20(05)號文件），機電工程署的調查報告，其 4.4.2 段指出，全數被檢取的軌枕均存在拉長和擴大的螺絲孔，這些螺絲孔未能讓座墊板固定在軌枕上，因而無法維持標準軌距。同時，部分螺絲孔非常接近其他螺絲孔，影響軌枕的強度及其固定座墊板的能力。

軌枕情況如下：
