Legislative Council Panel on Development

Progress Report on HKSAR's Work in Support of Reconstruction in the Sichuan Earthquake Stricken Areas

香港特別行政區
支援四川地震
災後恢復重建工作
進展報告（三）

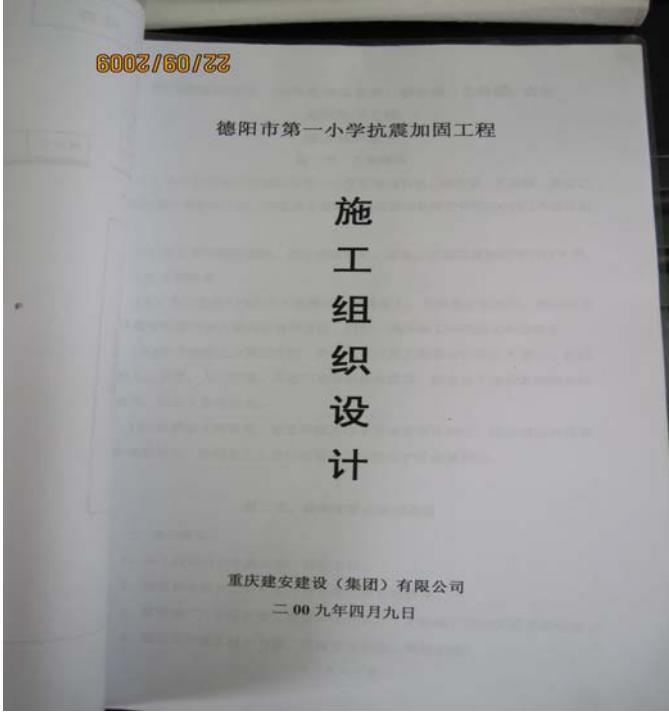
序号	照片																								
1

<p>22/09/2009</p> <p>德阳市第一小学抗震加固工程</p> <p style="text-align: center;">施工组织设计</p> <p>重庆建安建设(集团)有限公司 二〇〇九年四月九日</p>																								
	维修加固部分, 已检查施工组织设计, 内容符合要求。																								
2

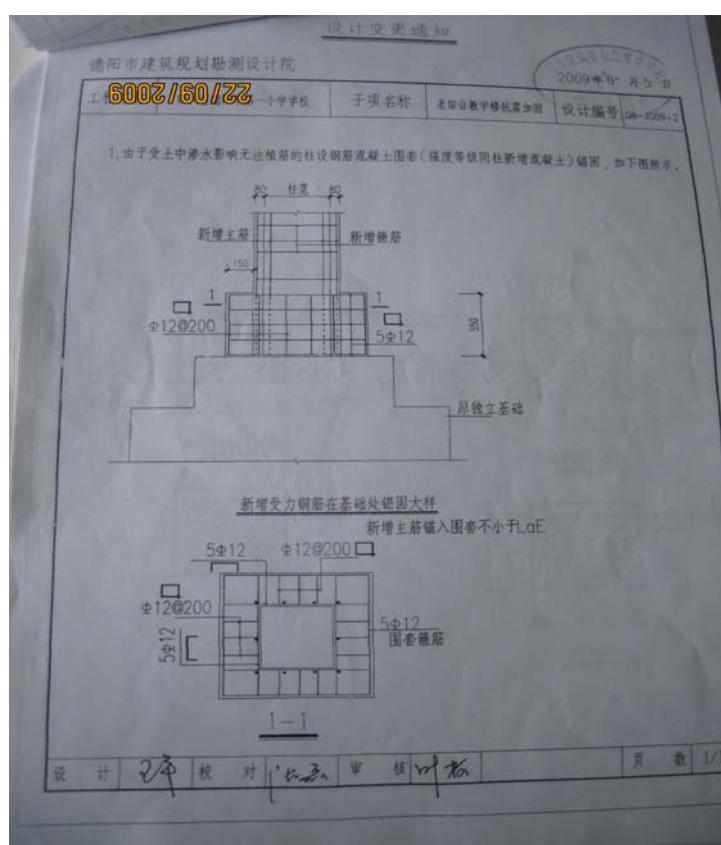
5

维修加固部分, 已检查设计变更通知单, 内容符合要求, 但需补充工程变更费用报审表。

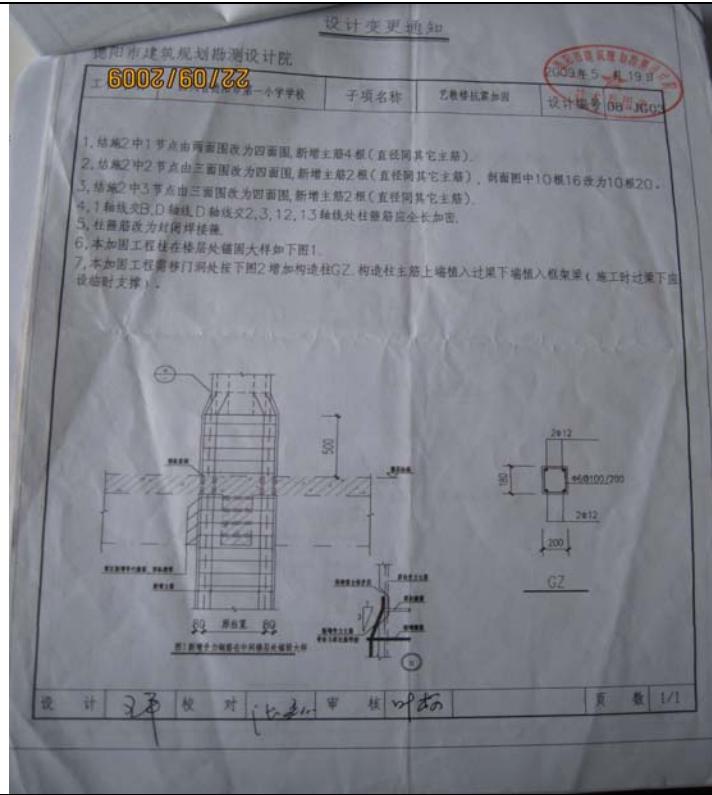
6

维修加固部分, 已检查设计变更通知单, 内容符合要求, 但需补充工程变更费用报审表。

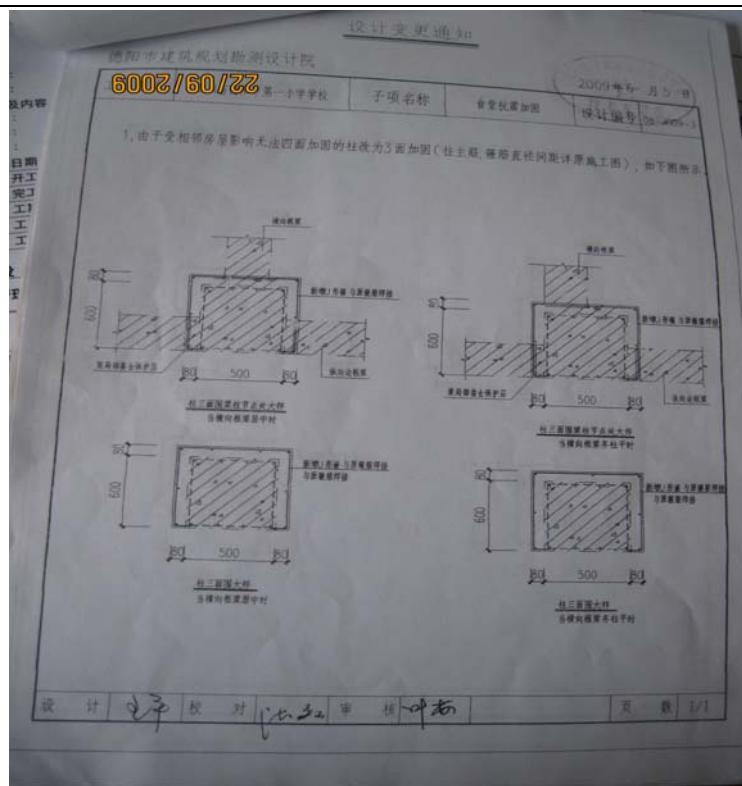
8

维修加固部分，已检查设计变更通知单，内容符合要求，但需补充工程变更费用报审表。

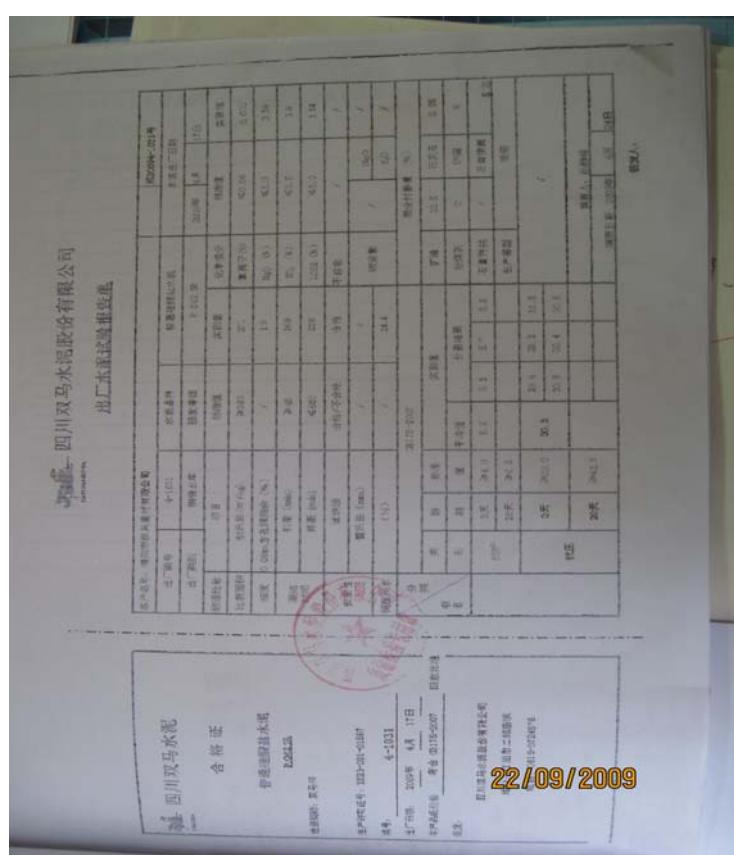
11

维修加固部分，已检查部分钢筋、水泥等出厂质量证明文件，内容符合要求。

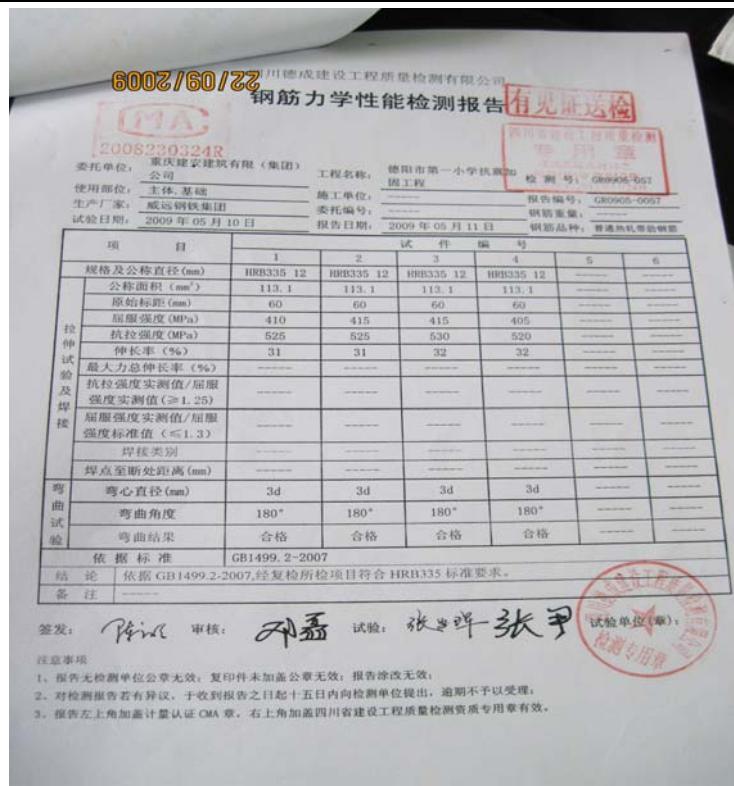
12

维修加固部分，已检查部分钢筋、混凝土材料检查报告，内容符合要求。

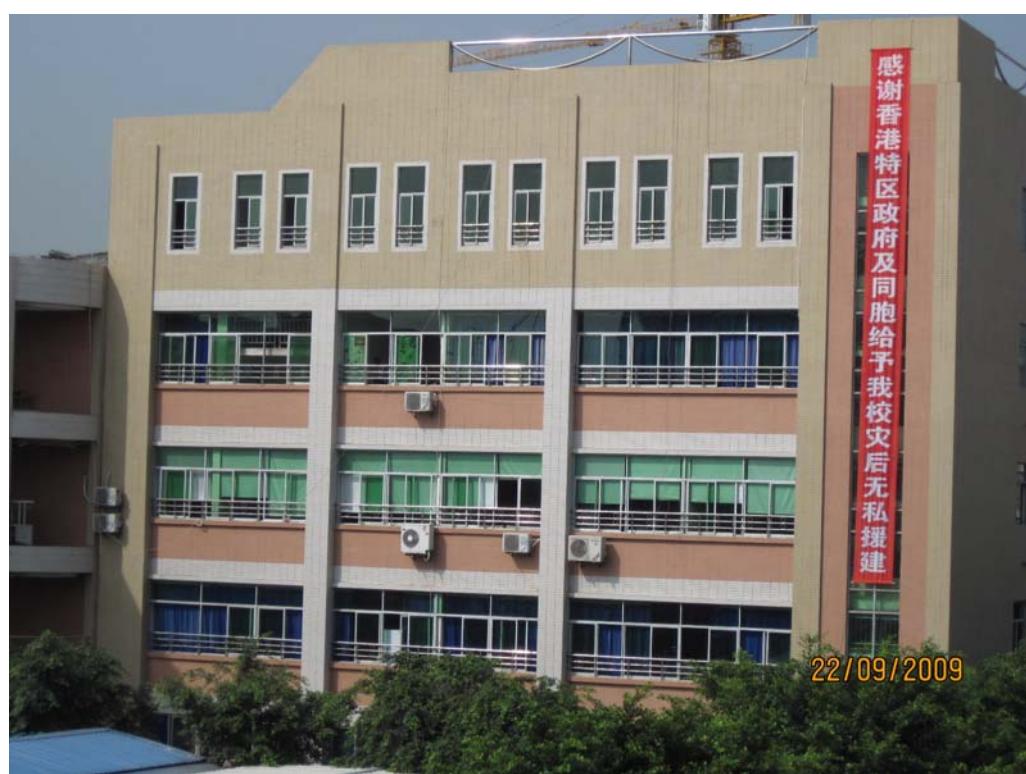
25

进度照片：原校舍加固修复后正立面。

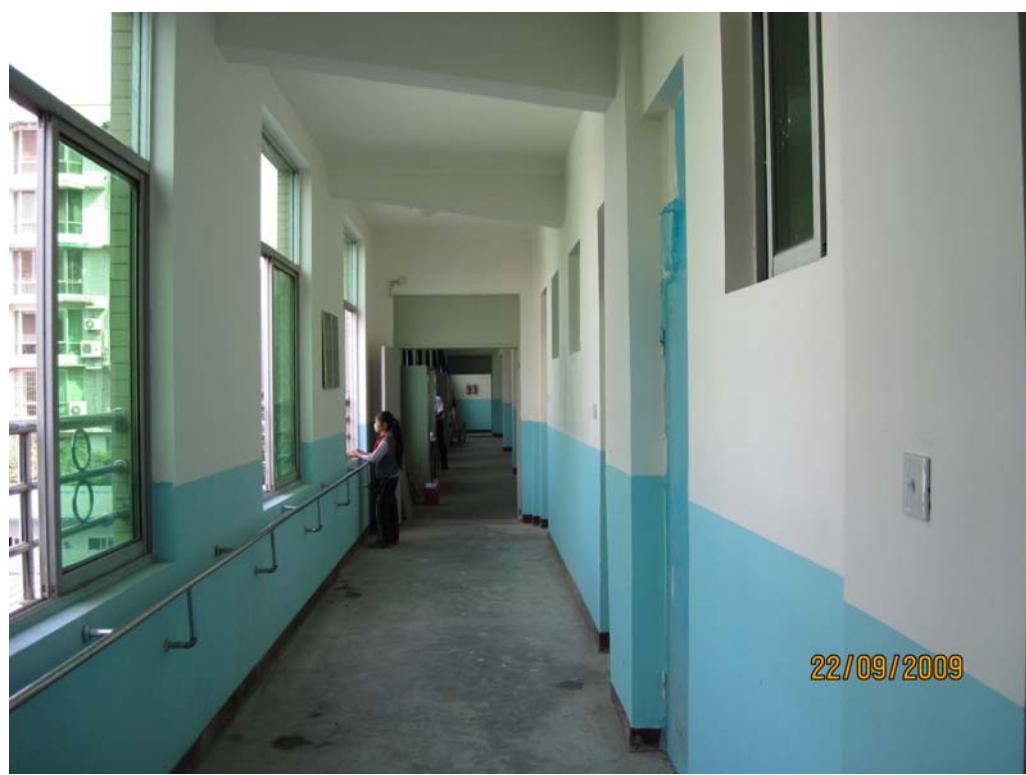
26

进度照片：原校舍室内加固修复后情况。

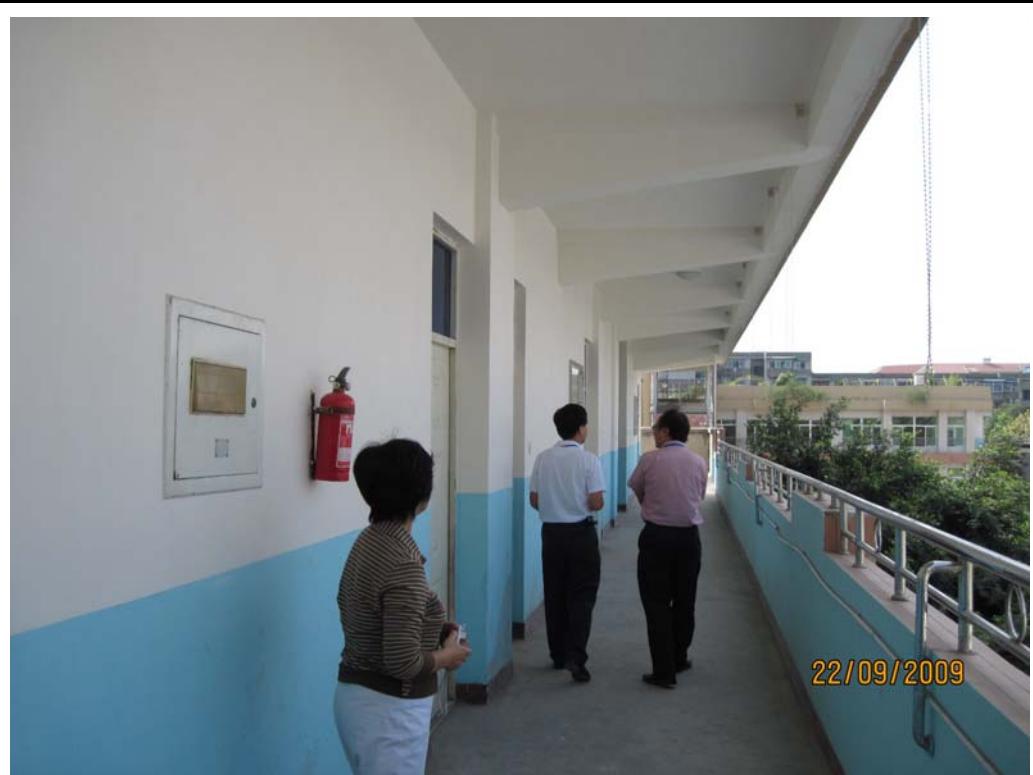
27

进度照片：原校舍室内加固修复后情况。

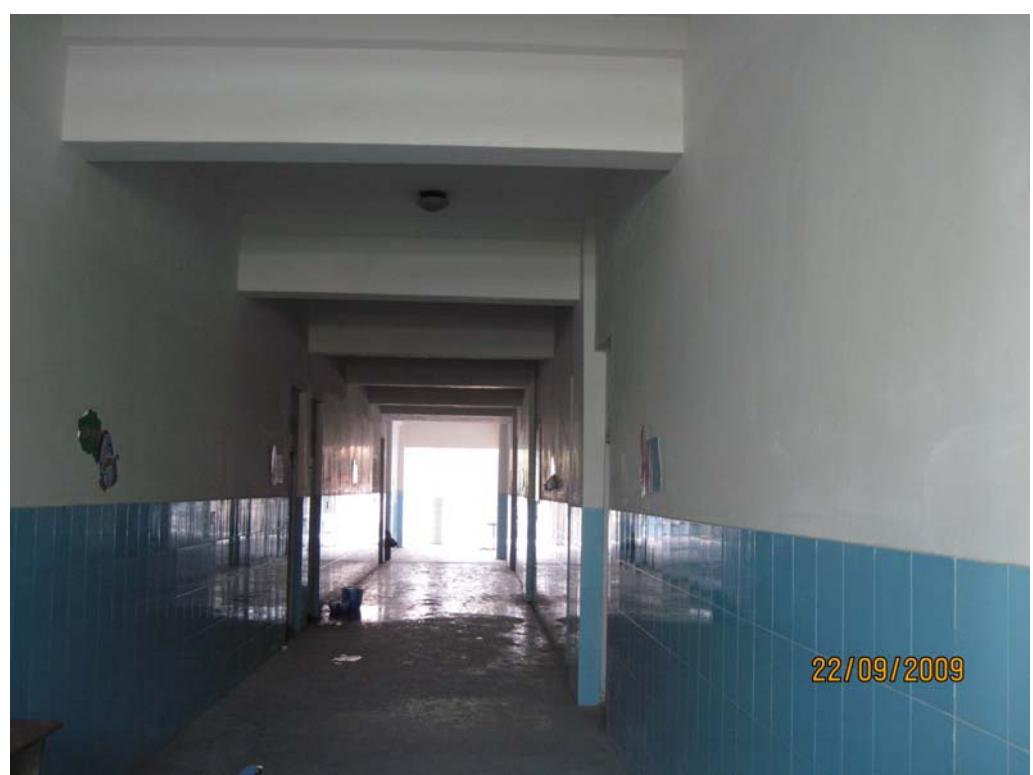
28

进度照片：原校舍室内加固修复后情况。

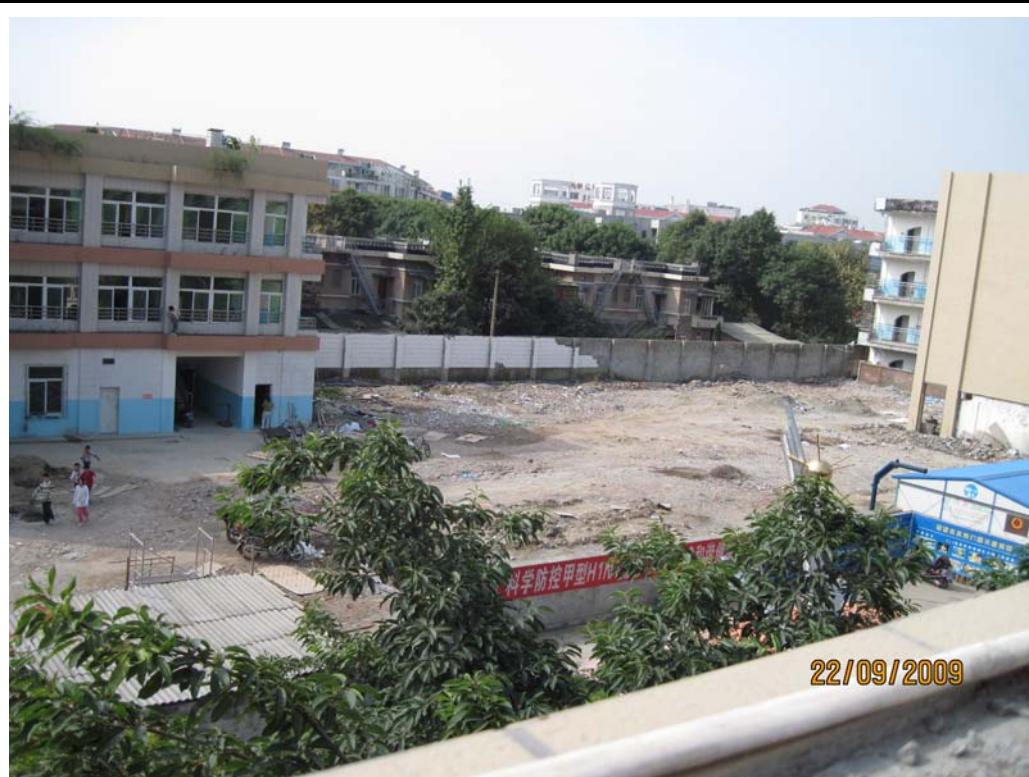
29

进度照片：新建工程部分用地（定点照片）
