立法會 CB(4)1151/17-18(04)號文件

交通事務委員會
鐵路事宜小組委員會
2018年6月1日舉行的會議
有關廣深港高速鐵路香港段
石崗列車停放處事件的資料摘要

就廣深港高鐵(香港段)石崗列車停放處 於四月三日發生的事件提供更新資料

二零一八年四月三日於廣深港高鐵（香港段）石崗列車停放處發生的事件

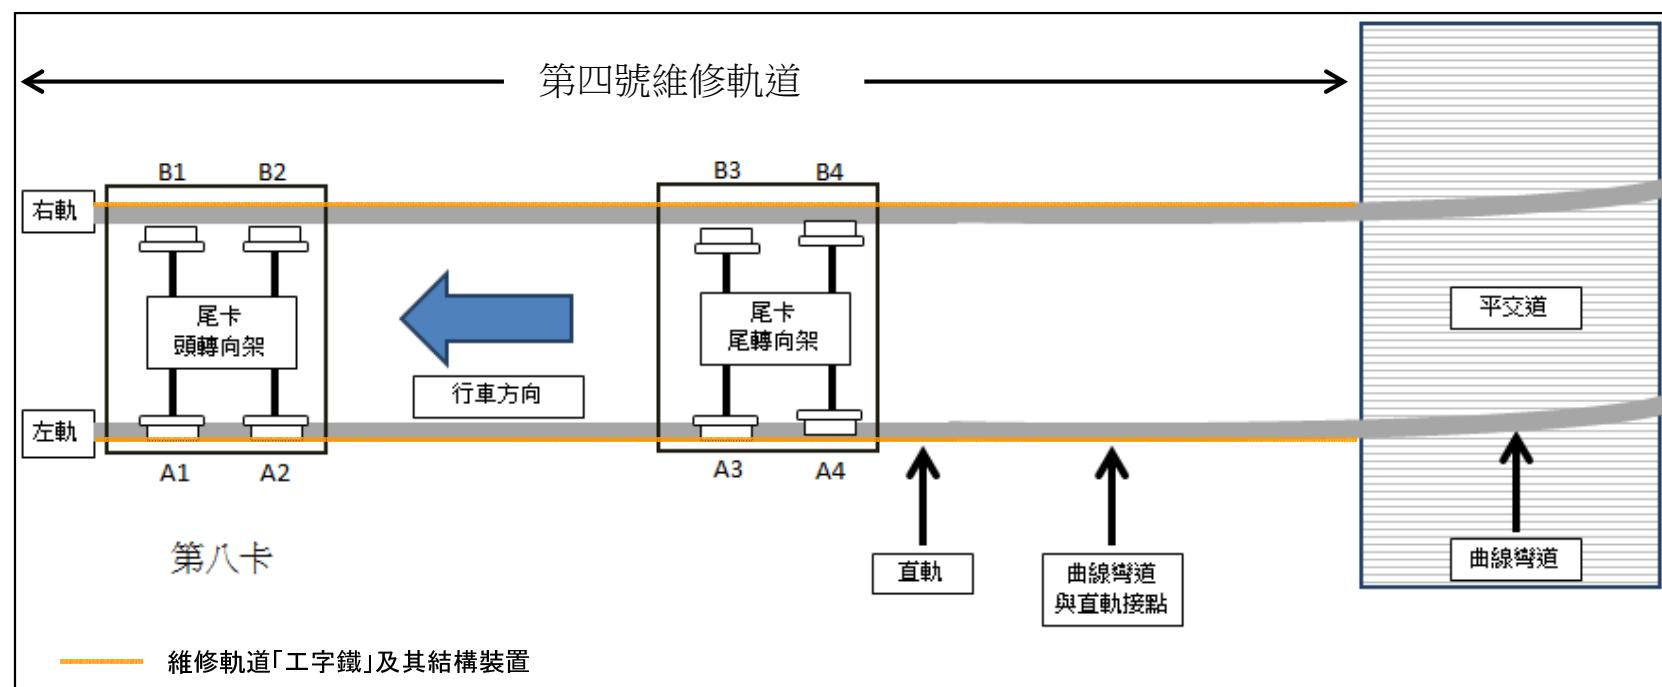
車輪位置圖

調查顯示，有關列車的前七卡車廂穩妥地停放在第四號維修軌道上，惟尾卡兩個轉向架的其中四個車輪偏離路軌，三個位於右邊的車輪向下偏移，而一個位於左邊的車輪則稍微升高。承托該段軌道的「工字鐵」及其結構裝置出現輕微變形，影響了路軌之間的寬度，車輪橫向偏離了路軌約 2.2 至 3.3 吋。(請參考附圖)

基於調查結果，專家相信事件成因與事發位置的獨特性有關，認為承托路軌的「工字鐵」及其結構裝置出現輕微變形，是因為該段軌道有一個獨特之處，就是第四號維修軌道由「工字鐵」及其結構裝置承托，而軌道走線有一小段較彎的走線。這是整個廣深港高鐵(香港段)唯一一個由「工字鐵」及其結構裝置承托的彎位路軌段。當列車慢速駛過該彎位前往車庫停泊時，會產生橫向壓力。承托路軌的「工字鐵」及其結構裝置經長期重複的橫向壓力，產生輕微變形，相關路軌之間的空間亦被拉闊，引致尾卡部分車輪偏離路軌；而第四號維修軌道是自二零一七年四月開始使用。

港鐵公司與工程設計顧問正著手制訂修正及加固有關路段「工字鐵」及其結構裝置的方案。四月三日在石崗列車停放處發生的事故與事發位置的獨特因素有關，該段由「工字鐵」及其結構裝置承托的維修路軌有一小段較彎的走線。車廠內其餘三條維修軌道走線均為直線，沒有彎位，經詳細檢查後亦確認全部狀態良好；而廣深港高鐵(香港段)的正線路軌均牢固安裝在混凝土基座或軌枕上。正線路軌無須於車底提供較大空間予維修之用，因此無須採用「工字鐵」及其結構裝置。
