立法會交通事務委員會
鐵路事宜小組委員會

提升鐵路綫信號系統的最新進展

荃灣綫、港島綫、觀塘綫及將軍澳綫信號故障

高級別檢討委員會報告

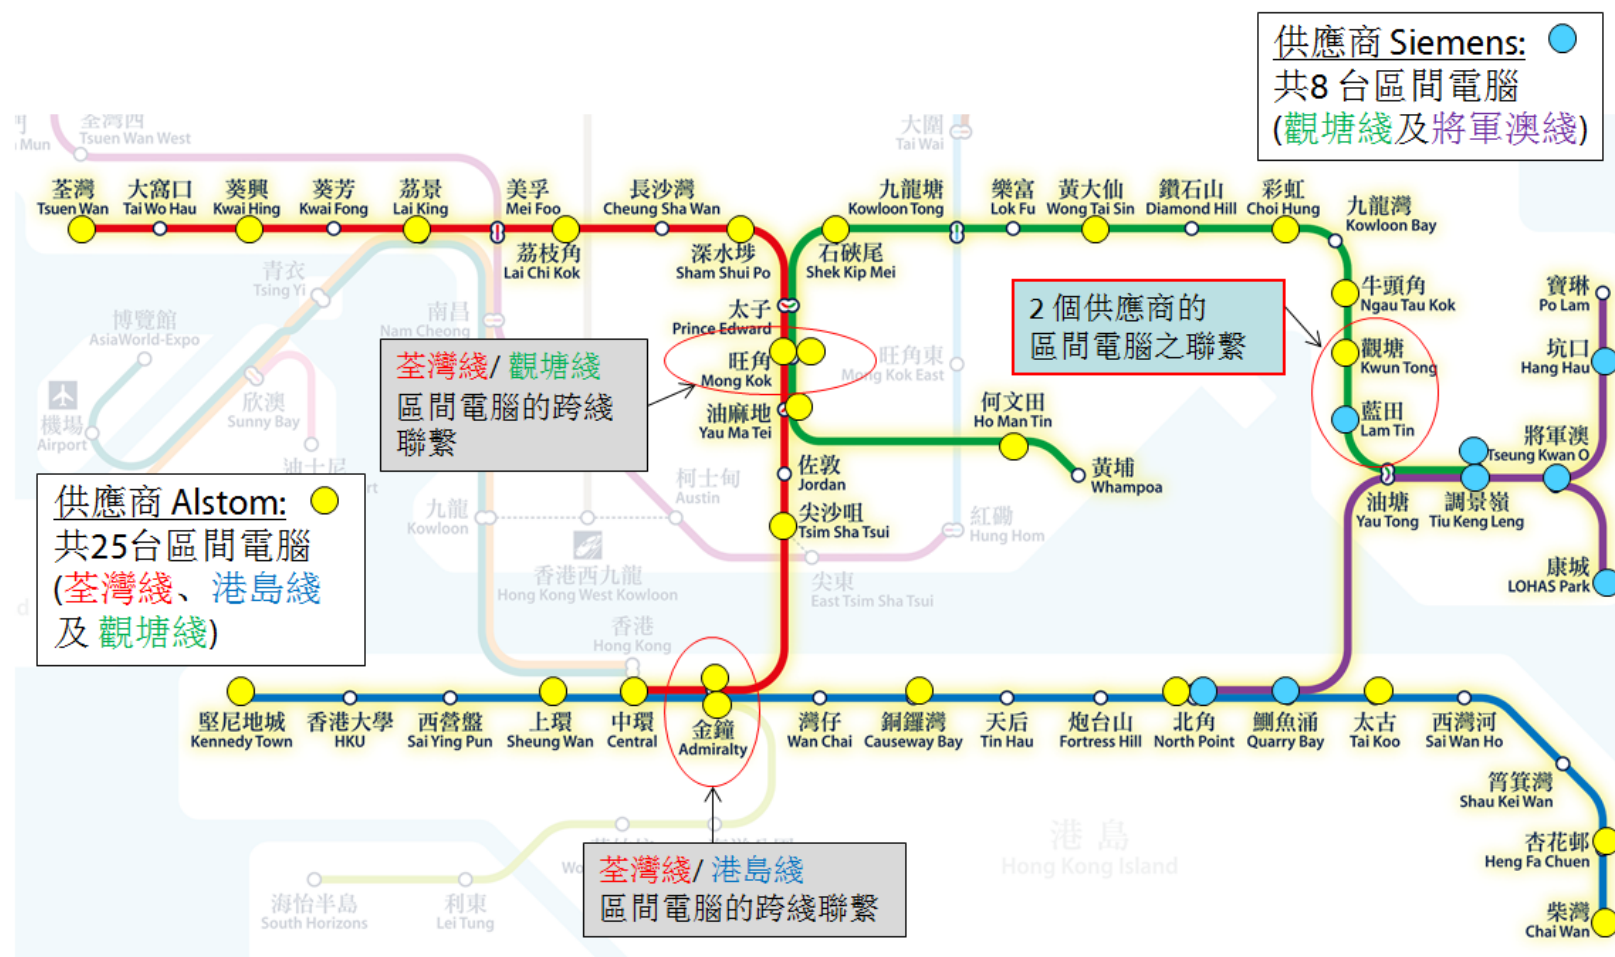
圖 1－區間電腦的配置及聯繫

5.1.2 Alstom 系統設備包括 25 台區間電腦，自 1996 年起投入服務（包括 2 台分別於 2014 年及 2016 年開始為港島綫延綫及觀塘綫延綫提供服務的區間電腦）。Siemens 系統設備則包括 8 台區間電腦，分別於 2001 年及 2002 年投入服務。區間電腦位於各車站的信號設備室（SER），為每個相關區間發送行車控制指令。每條行車綫的區間電腦都由區間連綫互相聯繫，以管理在各區間之間行駛的列車。此外，各行車綫之間亦有聯繫，當有車務調動需要時，容許列車可以跨綫行走，加強列車服務。兩個供應商所提供的區間電腦沿觀塘綫於觀塘站（Alstom）至藍田站（Siemens）之間連綫（參考附件圖 1）。

5.1.4 事故當日上午約 5 時 26 分，Alstom 軟件計數器到達自動重置啟動點，而 Siemens 區間電腦則繼續累加，使位於觀塘站（Alstom）及藍田站（Siemens）兩套互相聯繫的區間電腦出現重置不一致的情況。於是導致觀塘站的區間電腦重複執行重置動作，及其計數器不斷循環地與藍田站的較高數值進行同步，最終令系統內所有 25 台 Alstom 區間電腦都出現不穩定。
